**DIAGNÓSTICO TÉCNICO – DI-16060**  
**SUBDIRECCIÓN DE ANÁLISIS DE RIESGOS Y EFECTOS DEL CAMBIO CLIMÁTICO**  
**GRUPO ASISTENCIA TÉCNICA**  
**RADICADO IDIGER 2021ER8253**

| <b>DIRECCIÓN:</b> | Carrera 88 D No. 6 D - 27 Torre 12<br>Apartamentos 142 Y 144 | <b>COORDENADAS<br/>AREA INSPECCIONADA</b> | X: 90.074,04<br>Y: 102.926,03 | | |

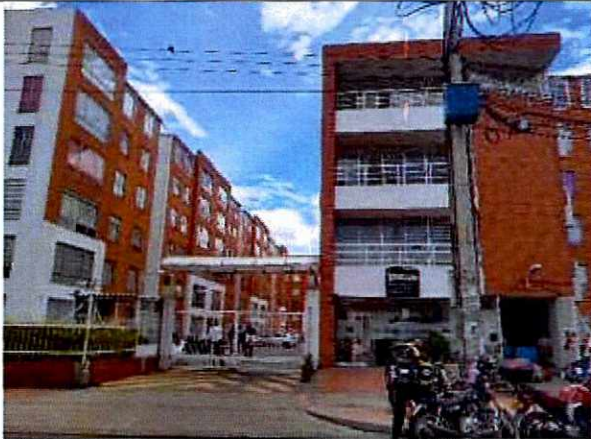
**Foto 1.** Agrupación Residencial San Diego de Castilla.

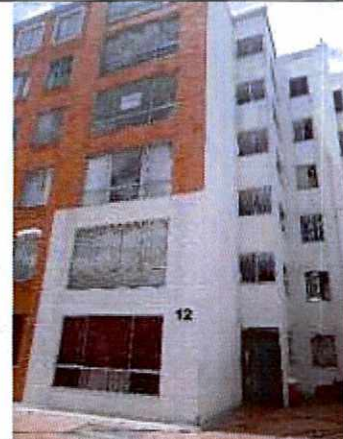
**Foto 2.** Torre 12 en la Agrupación San Diego de Castilla.

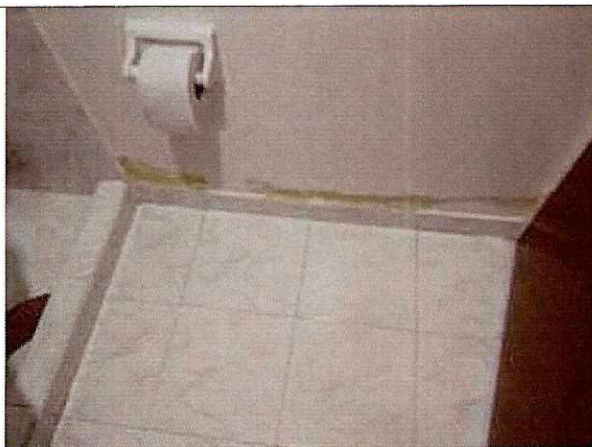
Para el apartamento 142 de la torre 12, se evidencia la presencia de manchas de humedad en la parte baja de los muros divisorios del baño, así como en los muros divisorios de una habitación al costado norte, donde adicionalmente se realizó un levantamiento de los pisos y una perforación a la placa de contrapiso, con el ánimo de determinar el origen de dichas humedades; a través de dicha perforación se observa acumulación de agua (posiblemente de nivel freático) a aproximadamente 10 cm de la placa (Ver fotos 3 y 4).

- Filtración de humedades de nivel freático.

**Foto 3.** Humedades en muros divisorios de baño. Apto. 142.

- A los responsables de los apartamentos 142 y 144 de la Torre 12, en la Agrupación Residencial San Diego de Castilla, Sector Catastral Tintalá de la Localidad de Kennedy, adelantar las reparaciones y adecuaciones a los daños evidenciados con el ánimo de garantizar su óptimo funcionamiento durante la vida útil del inmueble.
- A el (los) responsable(s) de la Agrupación Residencial San Diego de Castilla, Sector Catastral Tintalá de la Localidad de Kennedy, en caso de querer determinar las causas de las humedades presentadas en los primeros niveles de la Torre 12; adelantar un estudio detallado de ingeniería que incluya el estado de las redes hidráulicas y de las aguas subterráneas; estudio que contemple las acciones o intervenciones a implementar.

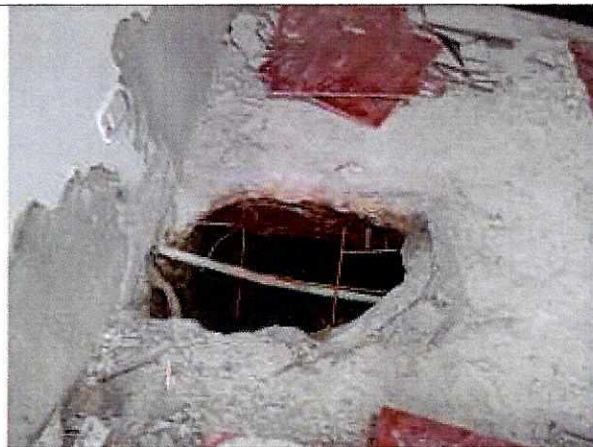
**Foto 4.** Perforación de placa de contrapiso en Apto. 142.

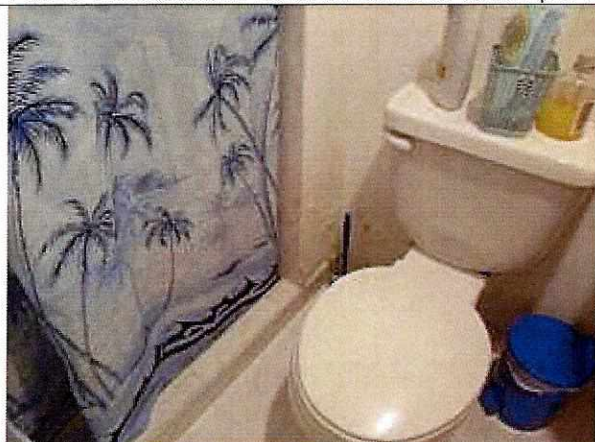
Para el apartamento 144, se evidencian manchas de humedad en los muros divisorios y pisos de la zona del baño y de una habitación (Ver fotos 5 y 6).

**Foto 5.** Humedades en muros divisorios de baño del Apto. 144.

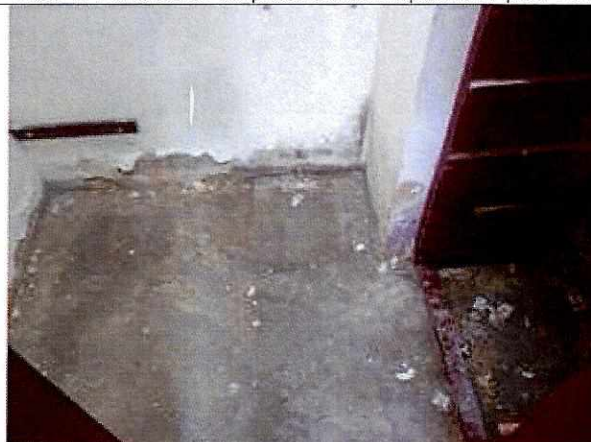
**Foto 6.** Humedades en pisos del Apto. 144.
