| | <b>DIAGNÓSTICO TÉCNICO</b> | Código: | CR-FT-42 |

**DIAGNÓSTICO TÉCNICO – DI No. 20014**  
**SUBDIRECCIÓN DE ANÁLISIS DE RIESGOS Y EFECTOS DE CAMBIO CLIMÁTICO**  
**GRUPO ASISTENCIA TÉCNICA**  
**EVENTO SIRE No. 5424064**

Movimiento en Masa

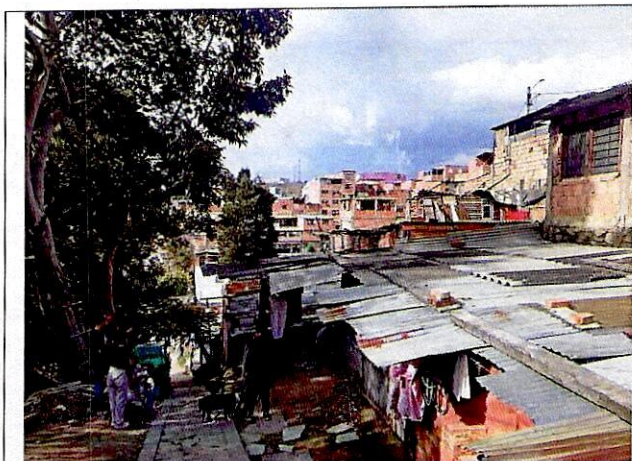
construidas bajo sistemas estructurales en mampostería simple y parcialmente confinada con cubiertas livianas en tejas de fibrocemento y láminas de zinc (ver Fotografía 1).

**Fotografía 1.** Vista del sector del polígono evaluado en las coordenadas 4°34'1.46" N 74°10'17.2"W.

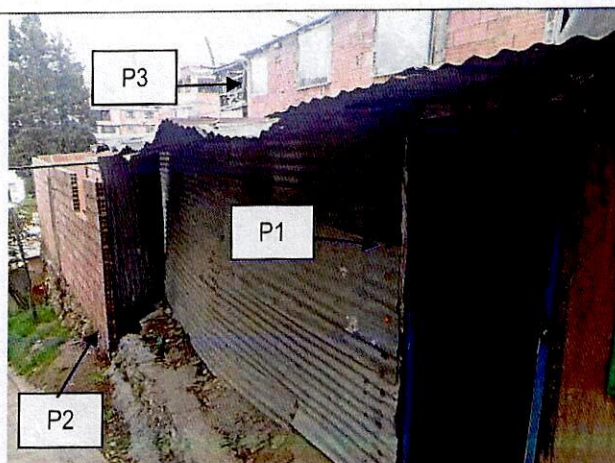
En el predio P1 se emplaza una vivienda de un (1) nivel, la cual está construida en material de recuperación. En el predio P2 se está adelantando la construcción de una vivienda de un (1) nivel en mampostería parcialmente confinada y en el predio P3 se emplaza una vivienda de un (1) nivel, construida en mampostería parcialmente confinada (ver Fotografía 2 y Fotografía 3).

**Fotografía 2.** Vista de los predios P1, P2 y P3 localizados al interior del polígono evaluado.

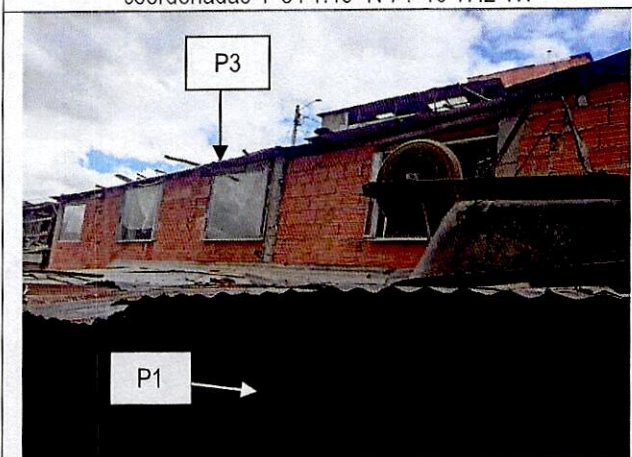
**Fotografía 3.** Vista del predio P3 (parte superior) y predio P1 (parte baja) localizados en el polígono evaluado.

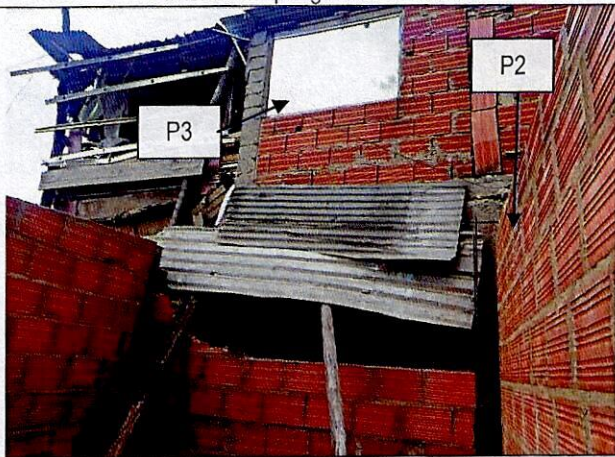
Se realiza inspección al predio P2 donde se evidencia colapso parcial de uno de los muros perimetrales de la vivienda que se viene construyendo al interior del predio (ver Fotografía 4). En la parte posterior del muro perimetral afectado se observa un talud de corte saturado, el cual fue realizado para el emplazamiento de la vivienda del predio P3, donde se han presentado desprendimientos de material del talud y del material de relleno de la cimentación (bolsas de material y bloques de roca) de la vivienda del predio P3; lo anterior posiblemente ocasiono el colapso parcial del muro debido a que quizás el muro perimetral no pudo soportar los empujes que el material le generó (ver Fotografía 5 y Fotografía 6). Adicionalmente, se evidencia humedad y abombamiento de otro de los muros perimetrales de la obra del predio P2 (ver Fotografía 7).

Dentro de las posibles causas que pudieron generar el colapso parcial de uno de los muros perimetrales de la vivienda en construcción en el predio P2 se encuentra la generación de empujes mayores para los que el elemento fue diseñado debido a la saturación del suelo por falta de obras de drenaje y ausencia de mantenimiento. No obstante, a partir de la inspección visual no se puede descartar la posibilidad de que los daños identificados estén siendo inducidos por alguna otra situación no evidente.

**Fotografía 4.** Vista del predio P3 (parte superior) y predio P2 (parte baja) localizados en el polígono evaluado.

- Al responsable y/o responsables del predio P2 en las coordenadas 4°34'1.46" N 74°10'17.2" W, en el Sector Catastral Potosí de la Localidad Ciudad Bolívar, acoger la recomendación de restricción dada por el IDIGER mediante formato 12422 del 08 de octubre de 2023.

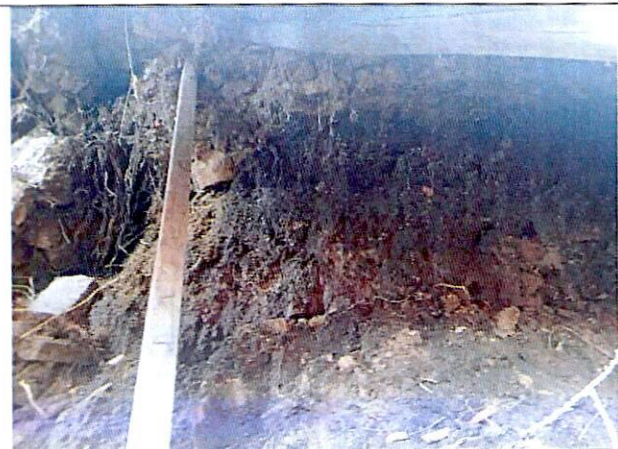
**Fotografía 5.** Vista del talud de corte localizado al costado oriental donde se han generado desprendimientos en el sector del predio P2.

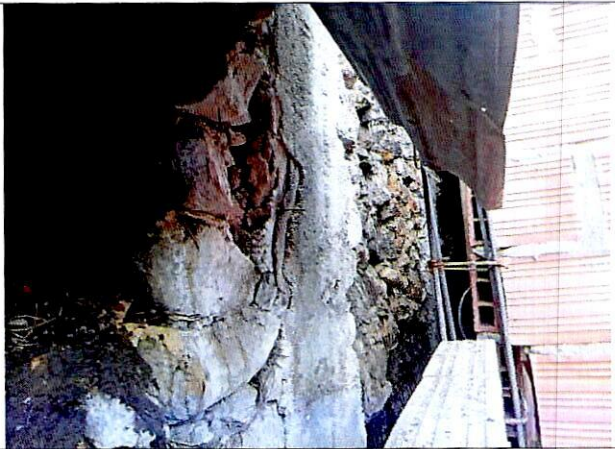
**Fotografía 6.** Vista del costado oriental del predio P2 donde se evidencia el relleno y la cimentación de la vivienda del predio P3.

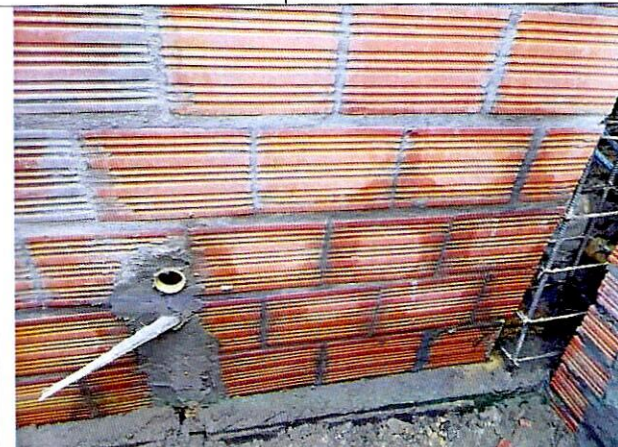
**Fotografía 7.** Humedad y abombamiento en el muro perimetral de la obra llevada a cabo en el predio P2.

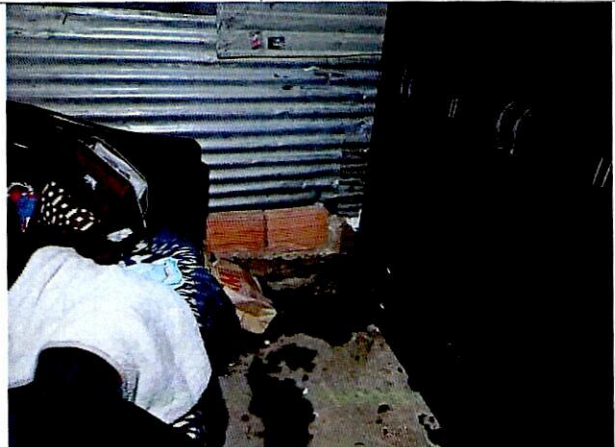
En la inspección visual de la vivienda emplazada en el predio P1, se evidencian deficiencias constructivas referentes con ausencia de elementos de confinamiento como vigas y columnas y humedades hacia el costado oriental de la vivienda (ver Fotografía 8).

**Fotografía 8.** Humedad evidenciada hacia el costado oriental de la vivienda emplazada en el predio P1.

- Al responsable y/o responsables de la vivienda emplazada en el predio P1 en las coordenadas 4°34'1.46" N 74°10'17.2" W, en el Sector Catastral Potosí de la Localidad Ciudad Bolívar, acoger la recomendación de evacuación dada por el IDIGER mediante formato 12421 del 08 de octubre de 2023.

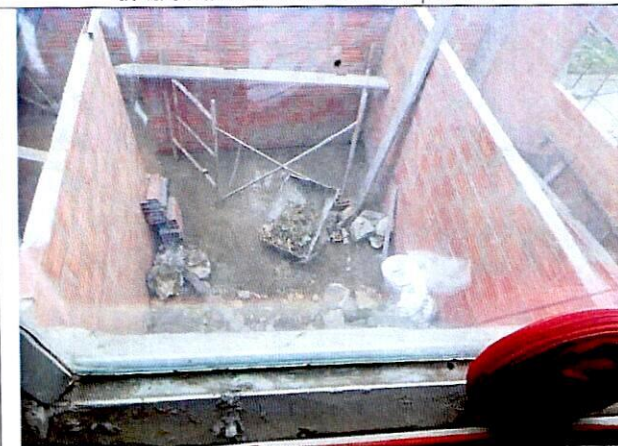
Finalmente, se realiza inspección a la vivienda emplazada en el predio P3, donde se observan algunas columnas que confinan parcialmente los muros y que presentan hormigueo y falta de recubrimiento del acero de refuerzo en algunos sectores. Adicionalmente, se inspecciona el área

**Fotografía 9.** Vista desde el predio P3 a la obra que se lleva a cabo en el predio P2.

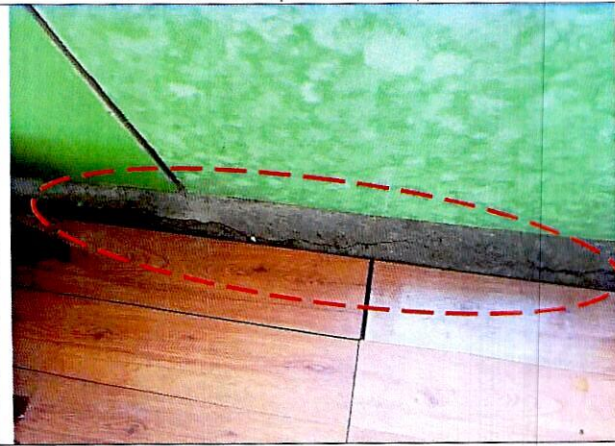
donde en la parte inferior se presentó el desprendimiento de material sin que se evidenciaron daños en la vivienda, únicamente se evidencian fisuras en la losa de cimentación de la zona del estudio, la cual se encuentra más al sur de donde se generó el desprendimiento (ver Fotografía 9 y Fotografía 10).

**Fotografía 10.** Fisura evidenciada en la losa de cimentación de la vivienda emplazada en el predio P3.

- Al responsable y/o responsables de la vivienda emplazada en el predio P3 en las coordenadas 4°34'1.46" N 74°10'17.2" W, en el Sector Catastral Potosí de la Localidad Ciudad Bolívar, acoger la recomendación de restricción dada por el IDIGER mediante formato 12424 del 08 de octubre de 2023.
