| | <b>DIAGNÓSTICO TÉCNICO</b> | | Código: | <b>CR-FT-42</b> |

**DIAGNÓSTICO TÉCNICO – DI-20612**  
**SUBDIRECCIÓN DE ANÁLISIS DE RIESGOS Y EFECTOS DE CAMBIO CLIMÁTICO**  
**GRUPO ASISTENCIA TÉCNICA**  
**RADICADO IDIGER No. 2024ER8617**

| <b>DIRECCIÓN:</b> | TV 11 A Este 94 A 28 MJ 3 | <b>COORDENADAS ÁREA INSPECCIONADA</b> | E: 106143.18 N: 107478.85 | | |

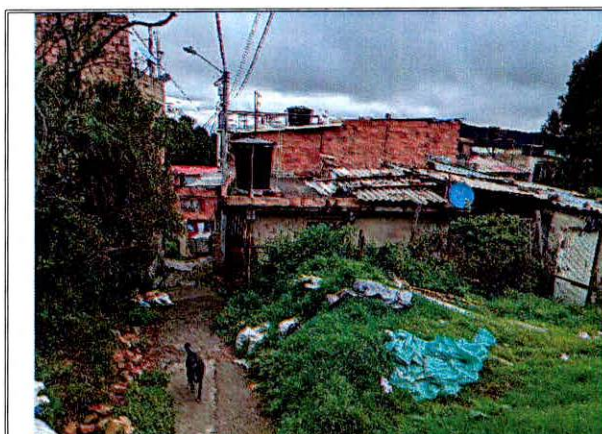
El predio evaluado se encuentra en un sector que corresponde a una zona de ladera con pendiente moderada, perteneciente a la formación Arenisca Labor – Tierna, donde se realizaron taludes de cortes y rellenos de origen antrópico para la adecuación y emplazamiento de viviendas de 1 a 4 niveles en mampostería simple, mampostería confinada y pórticos en concreto reforzado. El sector cuenta con vías de acceso vehicular pavimentadas, así como, escaleras y senderos peatonales en concreto (Ver Fotografía 1).

**Fotografía No. 1.** Vista general del sector donde localiza la vivienda evaluada.

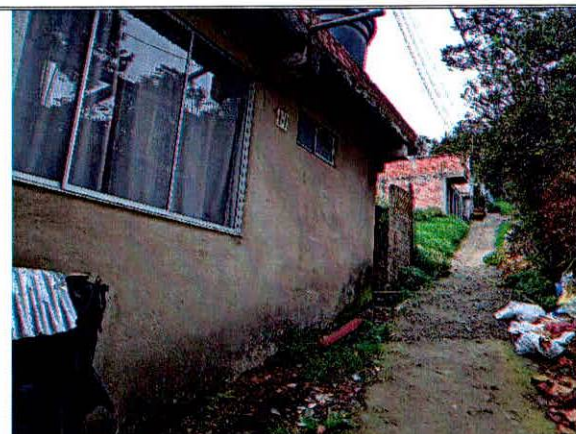
En el predio evaluado se emplaza una vivienda de 1 nivel, construida bajo un sistema de pórticos en concreto reforzado, con piso en losa de concreto reforzado y cubierta en losa de concreto reforzado. Durante la inspección visual al interior de la vivienda se observa una ligera humedad en los muros que conforman la esquina nororiental de la vivienda en la zona de la cocina, sin embargo, no se observan daños en los elementos estructurales y no estructurales de la vivienda que representen una condición de riesgo (Ver Fotografías 2 a la 4).

**Fotografía No. 2.** Vista de la vivienda emplazada en el predio evaluado.

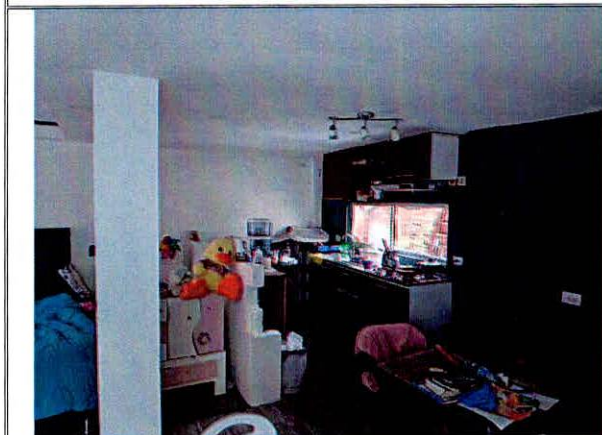
Dadas las características de la humedad evidenciada en los muros que conforman la esquina noroccidental de la vivienda evaluada, se considera que pueden estar asociado con la ausencia de mantenimiento rutinario de los sistemas para el manejo de aguas lluvias. No obstante, a partir de la inspección visual no se puede descartar la posibilidad que los daños que experimenta la construcción afectada estén o hayan sido inducidos por alguna otra situación no evidente.

**Fotografía No. 3.** Vista del interior de la vivienda en la zona de la cocina donde se observa la humedad.

- Continuación y aumento progresivo de las afectaciones evidenciadas en los muros en la zona de la cocina al costado nororiental de la edificación evaluada.

- Conforme a lo dispuesto en el Código de Construcción para Bogotá D.C. (Acuerdo 20 de 1995), donde se establece que es obligación de los propietarios y/o responsables de los inmuebles propiciar y efectuar el adecuado mantenimiento de sus instalaciones, se recomienda a los propietarios de la vivienda emplazada en el predio con dirección TV 11 A Este 94 A 28 MJ 3, en el Barrio San Isidro Rural II de la Localidad de Chapinero, implementar acciones para el mantenimiento y/o reparación de las afectaciones que se presentan en el inmueble, a modo de garantizar las condiciones de uso adecuadas durante la vida útil del mismo. Lo anterior bajo el acompañamiento de personal idóneo, y garantizando el cumplimiento de lo estipulado en la normatividad vigente.

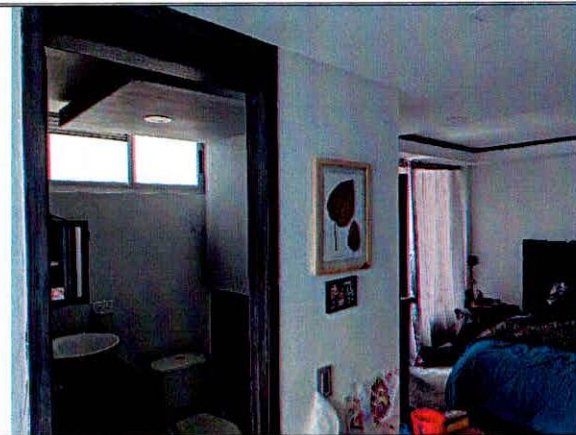
**Fotografía No. 4.** Vista del interior de la vivienda evaluada donde no se observan daño estructurales.

- Con base en la inspección adelantada es posible concluir que la estabilidad estructural global y habitabilidad de la vivienda emplazada en el predio con dirección TV 11 A Este 94 A 28 MJ 3, en el Barrio San Isidro Rural II de la Localidad de Chapinero, No se encuentran comprometidas en la actualidad por las afectaciones evidenciadas o por cargas normales de servicio. Por otra parte, el comportamiento de la estructura es incierto ante cargas dinámicas como sismos.
