**DIAGNÓSTICO TÉCNICO – DI No.20590**  
**SUBDIRECCIÓN DE ANÁLISIS DE RIESGOS Y EFECTOS DEL CAMBIO CLIMÁTICO**  
**GRUPO ASISTENCIA TÉCNICA**  
**RADICADO IDIGER 2024ER7924**

| <b>DIRECCIÓN:</b> | Carrera 8 A Este 102 04 Sur | <b>COORDENADAS INSPECCIONADA</b> | <b>ÁREA</b> | X: 97477,57 Y: 88308,11 |
| <b>BARRIO/SECTOR CATASTRAL:</b> | El Portal II Etapa | <b>ÁREA DIRECTA AFECTADA:</b> | | 25 m² |

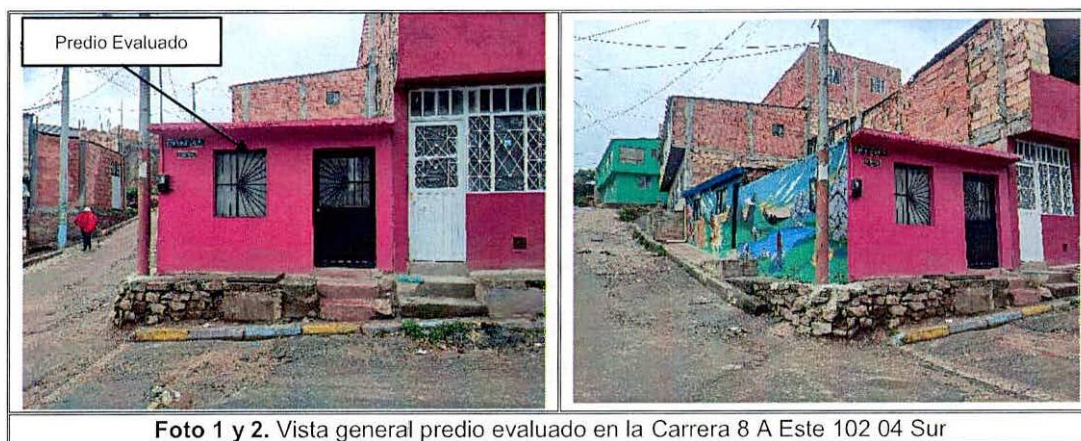
En el predio evaluado, se localiza una vivienda de un (1) nivel posiblemente construida en mampostería parcialmente confinada, con estructura de cubierta en placa de concreto hacia el costado occidental y madera y tejas livianas en el costado oriental (Ver fotos 1 y 2); vivienda que evidencia deficiencias constructivas relacionadas fundamentalmente con los mecanismos de amarre entre los diferentes elementos que la conforman. Es importante mencionar, que según lo indicado por la persona que acompaña la visita la Señora Flor María Rico, la vivienda se encuentra construida hace 50 años aproximadamente.

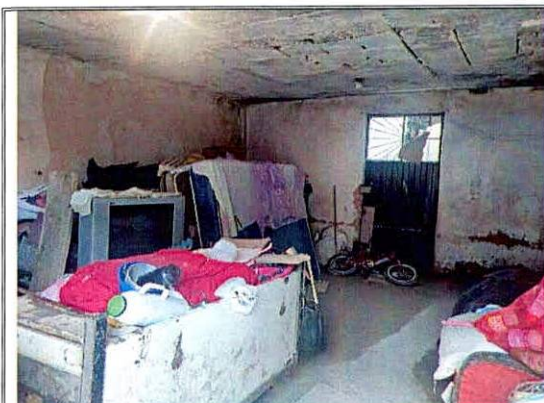
En la verificación realizada a la vivienda, se observa en el costado occidental del predio de manera generalizada, humedades y manchas de moho en muros perimetrales y en la placa de concreto de cubierta; evidenciando también, un leve pandeo en la placa y en algunas zonas de la cara inferior de esta, exposición del acero de refuerzo (ver fotos 3 a 6); es importante indicar que la persona que acompaña la visita informa que las afectaciones se empezaron a presentar desde que se construyó la placa de concreto como cubierta en el costado occidental de la vivienda, zona que a la fecha es utilizada para el almacenamiento de enseres.

**Foto 3.** Vista general costado occidental de la vivienda

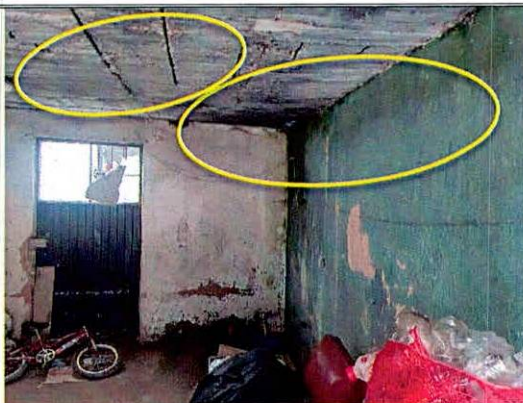
Dadas las características de los daños evidenciados, se considera que estos se pueden asociar a la falta de mantenimiento, deficiencias constructivas y falta de impermeabilización en la placa de cubierta en concreto del costado occidental de la vivienda. No obstante, a partir de la inspección visual no se puede descartar la posibilidad de que los daños identificados estén siendo inducidos por alguna otra situación no evidente.

**Foto 4.** Vista general humedades en muros perimetrales, cubierta en concreto y exposición de refuerzo.

- En el caso de no existir restricciones y/o condicionamientos al uso del suelo para el predio de la Carrera 8 A Este 102 04 Sur, en el Barrio El Portal II Etapa de la Localidad de Usme, se recomienda al responsable y/o responsables del predio, implementar las acciones pertinentes de reforzamiento, reparación y/o mejoramiento integral de los elementos que presentan daños, implementado también adecuadas medidas de impermeabilización en la placa de cubierta en concreto que se localiza en el costado occidental del predio evaluado; estas acciones deberán ejecutarse en compañía de personal idóneo, garantizando que se cumplan los requerimientos establecidos en la normatividad vigente y para lo cual deberán tramitarse los permisos y licencias respectivas, lo anterior con el fin de garantizar la vida útil de la vivienda y las condiciones adecuadas para su uso.

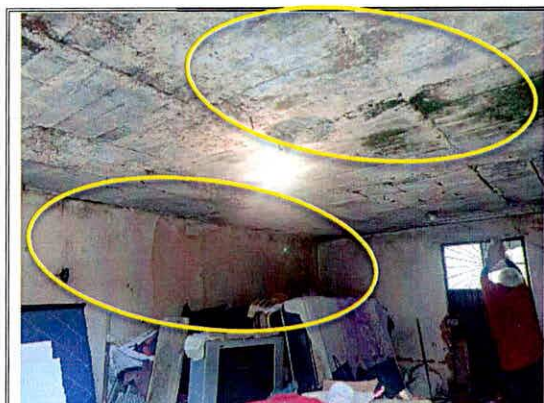
**Foto 5.** Vista general humedades en muros perimetrales y cubierta en concreto

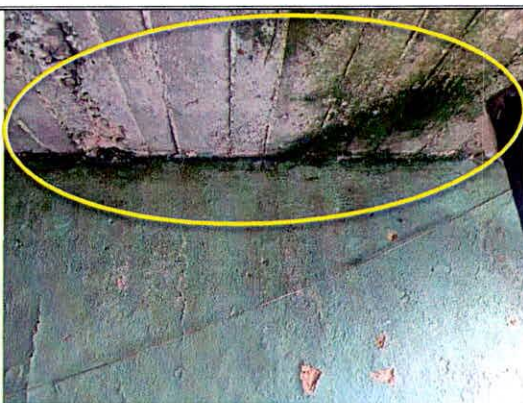
**Foto 6.** humedades en muros perimetrales y cubierta en concreto
