**DIAGNÓSTICO TÉCNICO – DI-10891**  
**SUBDIRECCIÓN DE ANÁLISIS DE RIESGOS Y EFECTOS DE CAMBIO CLIMÁTICO**  
**COORDINACIÓN DE ASISTENCIA TÉCNICA**  
**RADICADOS IDIGER 2017ER13811 Y 2017ER14277**

| <b>DIRECCIÓN</b> | Calle 180 # 12A - 16 | <b>ÁREA DIRECTA</b> | | 6180 m <sup>2</sup> | | | |

En el predio se emplaza el Conjunto Residencial Torres de Andalucía conformada por siete torres de doce pisos, de las cuales, la torre 3 y 4 cuentan con sótano que se complementa con una plataforma de un nivel para parqueaderos. Las torres cuentan con una estructura de muros de concreto reforzado para resistir las cargas verticales y sísmicas; los entresijos y la placa de cubierta son macizas de concreto reforzado. Sobre la placa de cubierta de la torre 7 se ubica una modificación que consiste en una sobre placa de 30 aproximadamente y antepecho en baranda metálica para uso social. Las características generales de los bloques de apartamento se pueden apreciar en las fotografías 1 y 2.

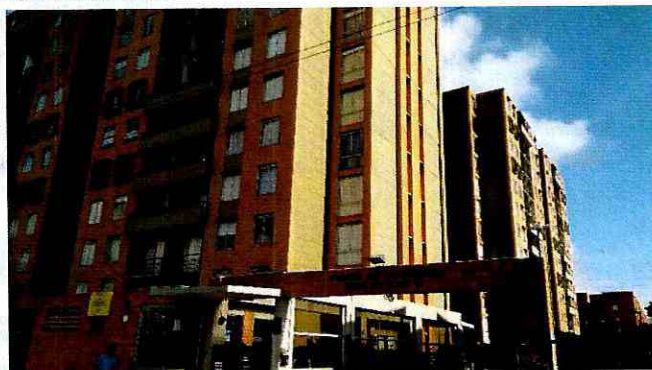
**Fotografía 1.** Vista general del inmueble ubicado en la CL 180 # 12A - 16.

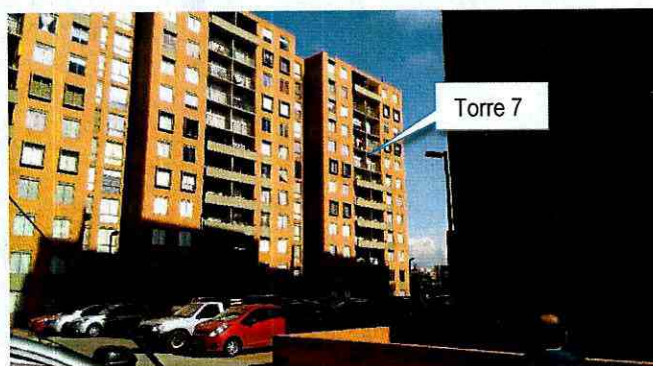
**Fotografía 2.** Características generales de los bloques de apartamentos

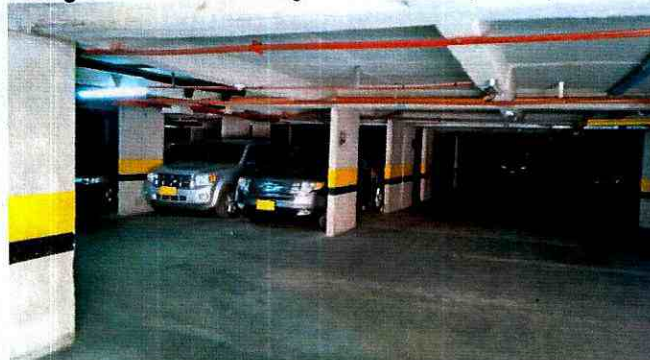
Con base en la inspección visual se pudo evidenciar que la estructura en la zona de los sótanos se encuentra en buen estado, no presenta daños relacionados con fisuras o grietas (ver fotografía 3).

**Fotografía 3.** Sistema estructural de muros de concreto reforzado. No se identifican asentamientos excesivos en la zona del sótano. Se evidencia un buen comportamiento de los elementos estructurales que conforman el sótano.

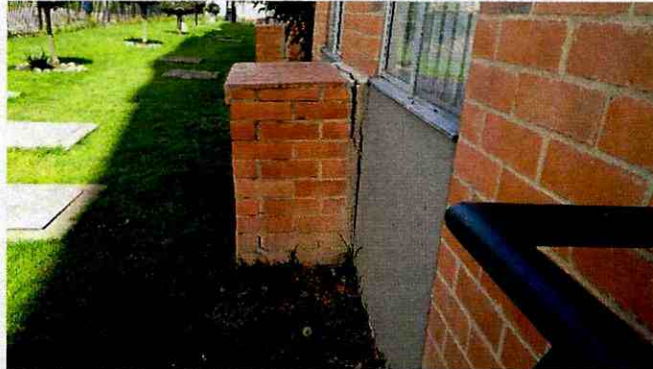
En el primer nivel sobre el costado occidental, al exterior de las torres de apartamentos se emplazan unas cajas de mampostería que presentan desprendimiento con los muros de los edificios (ver fotografía 4), abertura que en algunos casos fue sellada con mortero, sin embargo, no es una solución adecuada puesto que se siguen separando los muros que conforman las cajas. En el muro de fachada del primer piso de la torre 7 se evidencia una grieta con sentido vertical con una longitud aproximada de 2.50 metros y abertura máxima cercana a un centímetro (ver fotografías 5 y 6).

**Fotografía 4.** Desprendimiento de los muros de las cajas ubicadas en el costado occidental del predio.

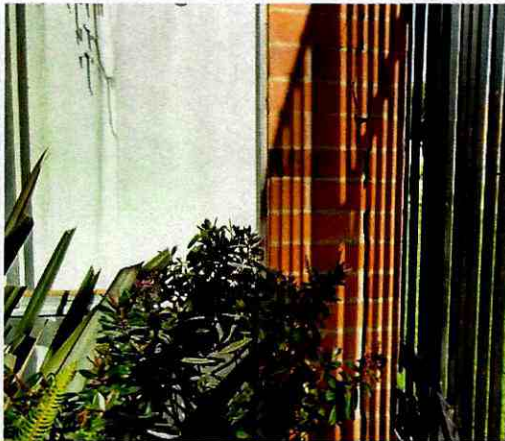
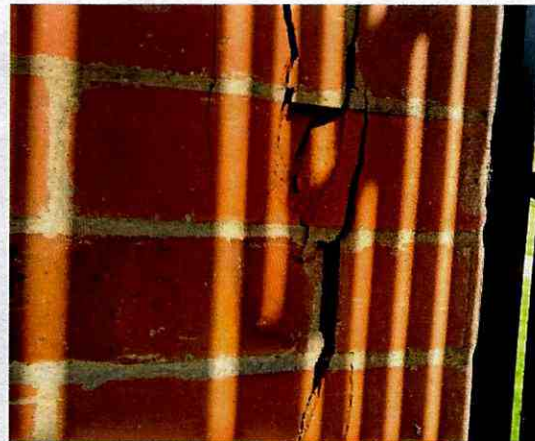
Dentro de las posibles causas de las fisuras y grietas evidenciadas en la torre 7 se tienen los asentamientos diferenciales propios de la edificación generando esfuerzos adicionales que conducen a las grietas encontradas, sin embargo, esta situación no es posible confirmar con una inspección visual.

**Fotografías 5 y 6.** Grieta vertical en la unión de la mampostería de la fachada del primero piso de la torre 7

- Al responsable y/o responsables del Conjunto Residencial Torres de Andalucía ubicado en la Calle 180 # 12A - 16, en el Sector Catastral San José de Usaquén de la Localidad de Usaquén, en el caso de querer establecer con mayor detalle los esfuerzos adicionales a los cuales se encuentra sometida la torre 7 debido a las nuevas cargas impuestas en la placa de cubierta, grietas en los muros y modificaciones realizadas a la estructura principal, se recomienda realizar un

estudio de vulnerabilidad estructural y geotécnico, que identifique el nivel de daño que dicha estructura presenta; estudios que deberán determinar los tipos de intervenciones a implementarse con el fin de reparar y llevar la estructura a los niveles de seguridad requeridos, garantizando que se cumplan los requerimientos establecidos en la Ley 400 de 1997 en el Decreto No. 926 del 19 de marzo de 2010, Reglamento Colombiano de Construcción Sismo Resistente NSR-10, de acuerdo con la normatividad vigente, para lo cual se deben tramitar los permisos y licencias respectivos.

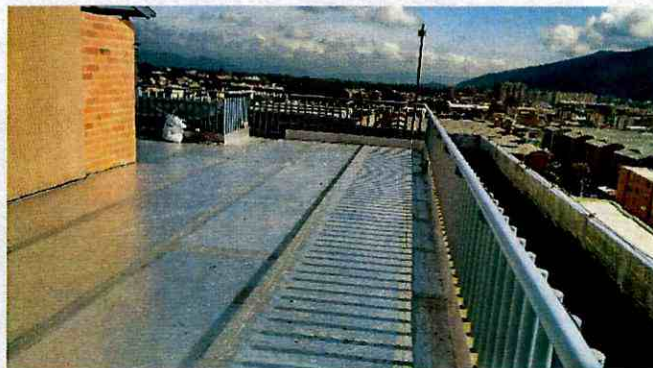
En la placa de cubierta de la mencionada torre se encuentra una modificación que consiste en una sobre placa de 30 centímetros aproximadamente la cual genera sobrecargas en la edificación (ver fotografías 7 y 8). Se realiza la inspección al interior del apartamento 1202 y no se identifican daños en la placa superior donde se emplaza la sobre placa de la cubierta, no se presentan fisuras o deflexiones que indiquen mal comportamiento estructural (ver fotografía 9); se identifican fisuras con tendencia vertical en los muros del apartamento con aberturas cercanas a un milímetro (ver fotografía 10). El residente del apartamento 1202 manifiesta que se presentan humedades en muros y placa del entrepiso por posibles deficiencias en la instalación del manto impermeabilizante de la cubierta (ver fotografía 11), sin embargo, no fue posible verificarla al momento de la visita técnica.

**Fotografía 7.** Obra adicional que se realizó en la placa de azotea de la torre 7 para reuniones sociales

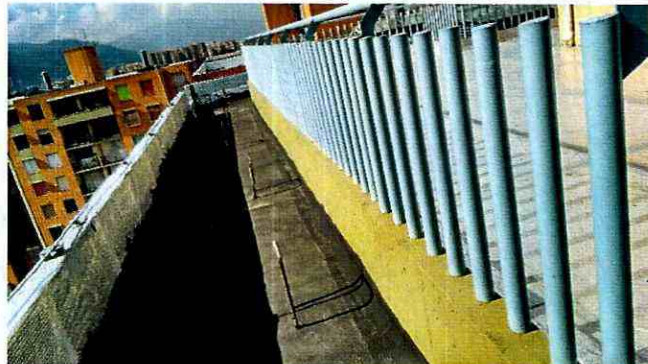
**Fotografía 8.** Placa de 30 cm aproximadamente que se construyó en la azotea de la torre 7 que genera una sobrecarga en la placa de terraza.

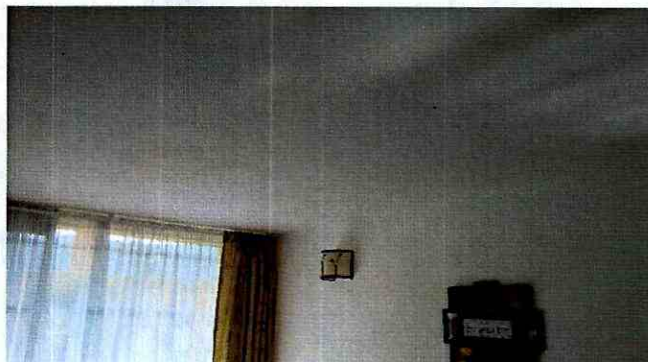
**Fotografía 9.** En la placa superior del apartamento 1202 donde se ubica la modificación, no se presentan deflexiones perceptibles a la vista ni fisuras.

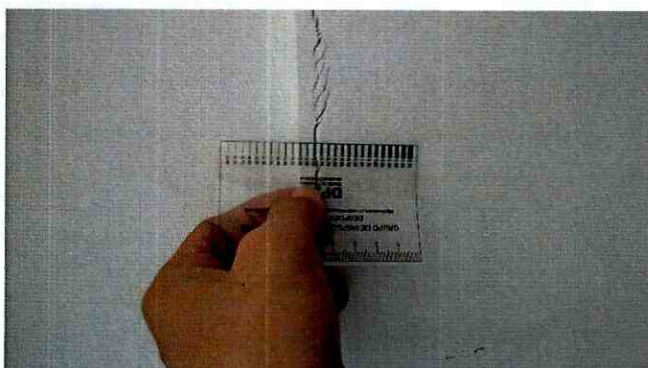
**Fotografía 10.** Se presentan fisuras verticales de 1 milímetro aproximadamente

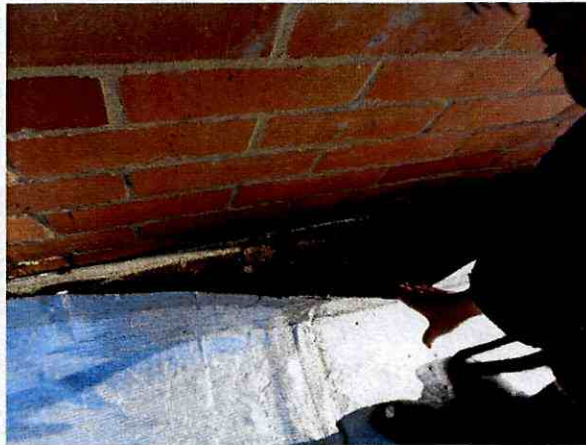
**Fotografía 11.** Desprendimiento del manto impermeabilizante que permite la filtración de agua.

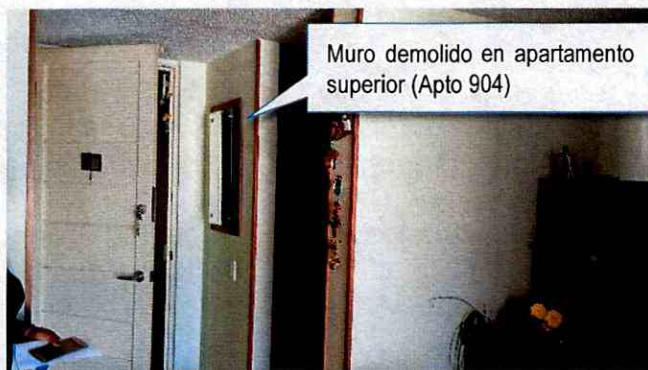
En el apartamento 904, se realizó la demolición de un muro estructural ubicado en la zona de cocina (Ver fotografía 12), modificación que no ha afectado hasta el momento la placa del entrepiso que se encuentra en el área aferente del muro demolido.

**Fotografía 12.** Demolición del muro estructural ubicado en el apartamento 904. Foto tomada en el interior del apartamento 804

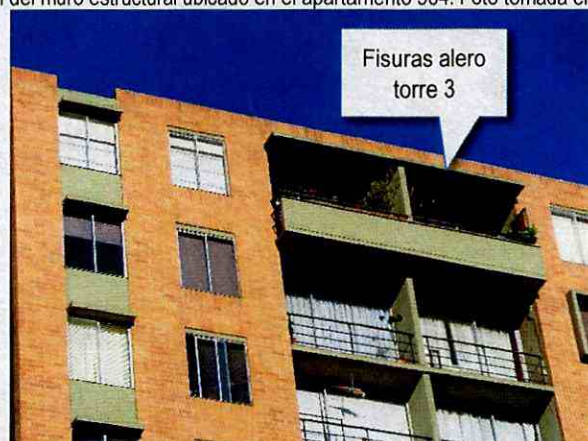
El alero de la fachada ubicado en el último piso de la torre 3 presenta fisuras en el acabado (ver fotografía 13). Es de resaltar que estas fisuras se presentaron en la torre 6 y ya fueron subsanadas.

**Fotografía 13.** Fisuras que se presentan en el alero superior ubicado en la torre 3.

- Al responsable y/o responsables del Conjunto Residencial Torres de Andalucía ubicado en la Calle 180 # 12A - 16, en el Sector Catastral San José de Usaquén de la Localidad de Usaquén, realizar las acciones pertinentes al mantenimiento y/o mejoramiento de las edificaciones y del alero superior ubicado en la torre 3 que presenta fisuras. Esto con el propósito de garantizar durante la vida útil de los mismos, las condiciones adecuadas para su funcionamiento.
