| | <b>DIAGNÓSTICO TÉCNICO</b> | Código: | CR-FT-42 |

**DIAGNÓSTICO TÉCNICO – DI-18245**  
**SUBDIRECCIÓN DE ANÁLISIS DE RIESGOS Y EFECTOS DE CAMBIO CLIMÁTICO**  
**GRUPO ASISTENCIA TÉCNICA**  
**RADICADO IDIGER No. 2022ER19323**

| <b>DIRECCIÓN:</b> | P1: Carrera 3B Este No. 37B – 07 Sur IN 3<br>P2: Carrera 3B Este No. 37B – 07 Sur IN 1 | | | <b>COORDENADAS AREA INSPECCIONADA</b> | X: 98239,89 Y: 95312,30 |

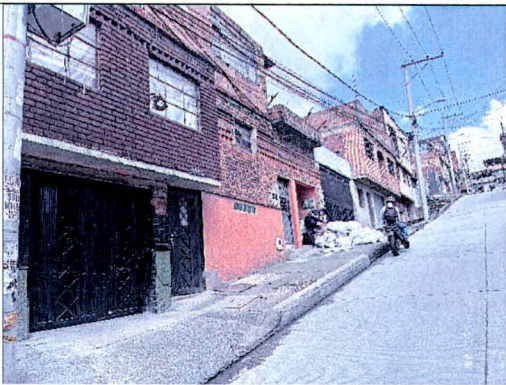
En atención al Radicado IDIGER No. 2022ER19323, personal del Instituto Distrital de Gestión de Riesgos y Cambio Climático IDIGER, realizó visita técnica el día 29 de noviembre de 2022 a los predios de la figura 1, encontrando un sector de pendiente moderada, consolidado urbanísticamente, con acceso peatonal y vehicular pavimentado en buen estado (ver fotografías 1 y 2)

| <b>Fotografía 1.</b> Vista del sector donde se emplaza P1 y P2 | <b>Fotografía 2.</b> Vista exterior de P1 y P2 |

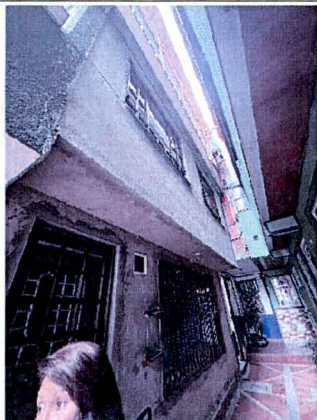
En el predio P1 se emplaza una vivienda de tres niveles, construida al parecer en mampostería parcialmente confinada y cubierta en tejas de zinc. Al ingresar a la vivienda se evidencian humedades en los muros del costado norte y occidental, en la habitación del costado occidental del tercer nivel se evidencian humedades en los muros perimetrales y filtraciones de agua lluvia provenientes de la cubierta (ver fotografías 3 a 6)

**Fotografía 3.** Vista exterior de la vivienda de P1

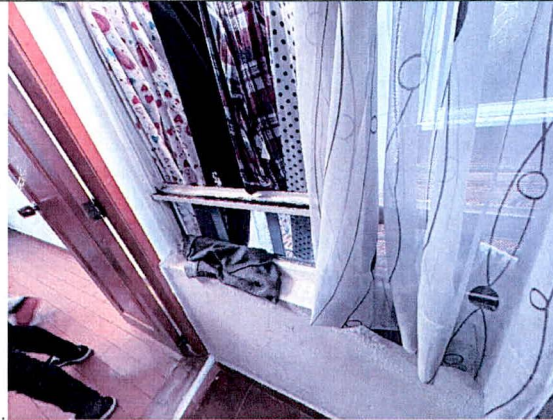
La persona que atiende la visita informa que debido a la obra del predio P2 se han presentado las filtraciones de agua evidenciadas en la vivienda de P1, situación que no se pudo verificar durante la inspección visual realizada.

Las afectaciones evidenciadas en la vivienda del predio P2, posiblemente se encuentran relacionadas con la falta de un adecuado sistema de manejo de agua escorrentía superficial y subsuperficial, así como, con la obra que se está realizando en el predio P1

**Fotografía 4.** Vista de las humedades y filtraciones en la vivienda de P1

- Conforme a lo dispuesto en el Código de Construcción para Bogotá D.C. (Acuerdo 20 de 1995), se establece que es obligación de los propietarios y/o responsables de los inmuebles propiciar y efectuar el adecuado mantenimiento de sus instalaciones, por lo que se recomienda a los responsables del P1: Carrera 3B Este No. 37B – 07 Sur IN 3, en el Barrio La Victoria de la Localidad de San Cristóbal, realizar el mantenimiento general de la vivienda; lo anteriormente mencionado con el acompañamiento de personal idóneo, desarrollando los análisis técnicos pertinentes bajo la normatividad vigente y tramitando los permisos y/o licencias requeridas de ser el caso, con el propósito de garantizar durante la vida útil de la estructura y las condiciones adecuadas para su habitabilidad y estabilidad

- A la Alcaldía Local de San Cristóbal, desde sus competencias dado que posiblemente los daños evidenciados en la vivienda del predio ubicado en la P1: Carrera 3B Este No. 37B – 07 Sur IN 3, en el Barrio La Victoria de la Localidad de San Cristóbal, están asociados con las actividades de construcción que se adelantan en el predio P2: Carrera 3B Este No. 37B – 07 Sur IN 1, adelantar las medidas correspondientes con los responsables de la obra, para que realicen las acciones de reparación o/y mejoramiento de los elementos que presentan alguna afectación; lo anterior en el caso de determinarse que efectivamente las actividades de construcción ocasionaron y/o actuaron como detonante de los daños identificados.

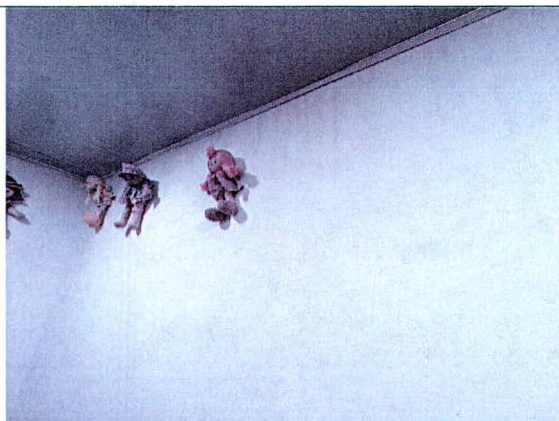
**Fotografía 5.** Vista de las humedades y filtraciones en la vivienda de P1

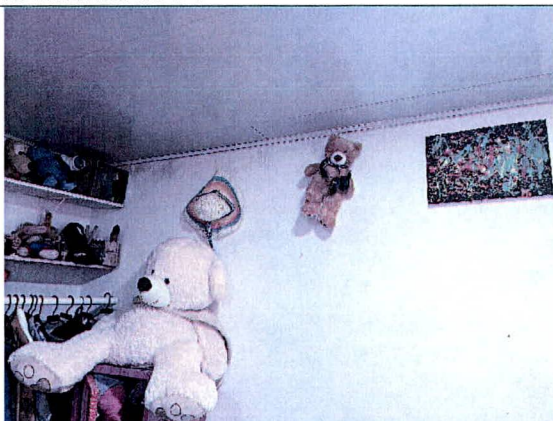
**Fotografía 6.** Vista de las humedades y filtraciones en la vivienda de P1

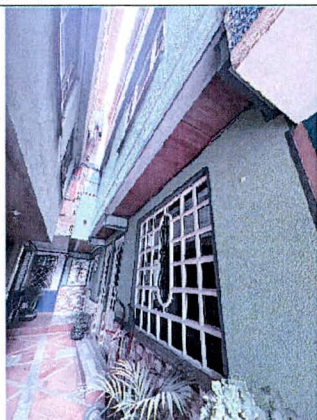
En el predio P2 se emplaza una vivienda de cuatro niveles, construida al parecer en mampostería parcialmente confinada con placa de entrepiso aligerada y cubierta en tejas plásticas, al momento de la visita se identifica que el tercer y cuarto nivel están en proceso de construcción; sin embargo, no permiten el ingreso a la misma. Desde el exterior no se identifican daños que comprometan su estabilidad estructural (ver fotografías 7 y 8)

**Fotografía 7.** Vista exterior del predio P2

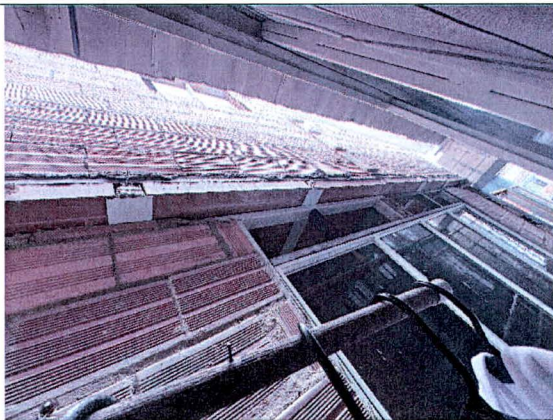
**Fotografía 8.** Vista de la construcción del tercer y cuarto piso de P2

- Al responsable de la ejecución de las actividades de construcción que se están desarrollando en el predio P2: Carrera 3B Este No. 37B – 07 Sur IN 1 en el Barrio La Victoria de la Localidad de San Cristóbal, tener en cuenta el Artículo 32 del Decreto 172 de 2014, concordante con el Artículo 42 de la Ley 1523 de 2012, donde se señala que todas las entidades públicas o privadas encargadas de la prestación de servicios públicos, que ejecuten obras civiles mayores o que desarrollen actividades industriales o de otro tipo en el Territorio Distrital, que puedan significar riesgo de desastre para la sociedad, así como las que específicamente determine el Instituto Distrital de Gestión de Riesgos y Cambio Climático- IDIGER, deberán realizar un análisis específico de riesgo que considere los posibles efectos de riesgos naturales y sociales sobre la infraestructura expuesta y aquellos que se deriven de los daños de la misma en su área de influencia, así como los que se deriven de su operación. Con base en este análisis diseñarán e implementarán las medidas de reducción del riesgo y planes de emergencia y contingencia que serán de su obligatorio cumplimiento.

- A la Alcaldía Local de San Cristóbal, desde sus competencias y en virtud a lo establecido en el Artículo 11 de la Ley 2116 de 2021, ejercer el control urbanístico, verificando la documentación y condiciones reglamentarias para la obra que se está ejecutando en el predio P2: Carrera 3B Este No. 37B – 07 Sur IN 1 en el Barrio La Victoria, así como el cumplimiento de lo establecido en las mismas, en cuanto a los procedimientos constructivos, especificaciones técnicas y recomendaciones allí consignadas. Lo anterior con el propósito de garantizar una correcta ejecución del proyecto en mención.
