## DIAGNÓSTICO TÉCNICO

**DIAGNÓSTICO TÉCNICO - DI-20076**  
**SUBDIRECCIÓN DE ANÁLISIS DE RIESGOS Y EFECTOS DE CAMBIO CLIMÁTICO**  
**GRUPO ASISTENCIA TÉCNICA**  
**EVENTO SIRE 5428430**

Actividad de la construcción. Colapso estructural.

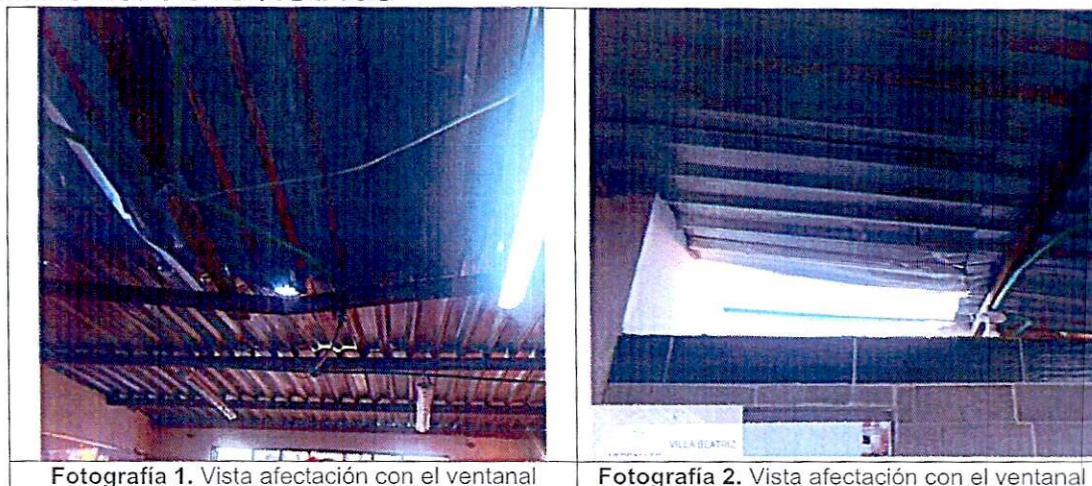
Una vez se allega al sector se evidencia que hubo afectación e en los predios por ocurrencia de un vendaval. En los predios 1,2,3 y 4 se presentaron levantamientos parcial y fractura de las tejas de las cubiertas de los predios dejando a la intemperie el área de las terrazas. El predio 4, fue afectado por la caída de tejas y entramado metálico proveniente del predio 3 lo cual ocasiono fractura parcial de las tejas de fibrocemento de la cubierta dejando a la intemperie el área de la sala y del único acceso a la vivienda. Y en el predio 5, que corresponde a un lote que tenía una cubierta y cerramiento en tejas de zinc y entramado en madera, se generó el colapso tanto de la cubierta como del cerramiento como se puede ver en las Fotografías de la 1 a la 10.

**Fotografía 1.** Vista afectación con el ventanal

**Fotografía 2.** Vista afectación con el ventanal

| para el predio 1. | para el predio 1. |

- Al responsable del predio de la Carrera 105 Bis No. 22 H – 36 en el barrio La Giralda en la localidad de Fontibón, acoger la recomendación de Restricción de Uso dadas las condiciones de riesgo identificadas y descritas en este documento técnico, hasta tanto se implementen las acciones que garanticen la funcionalidad y estabilidad de este.
- Al responsable del predio de la Carrera 105 Bis No. 22 H - 28 INT 1 en el barrio La Giralda en la localidad de Fontibón, acoger la recomendación de Restricción de Uso dadas las condiciones de

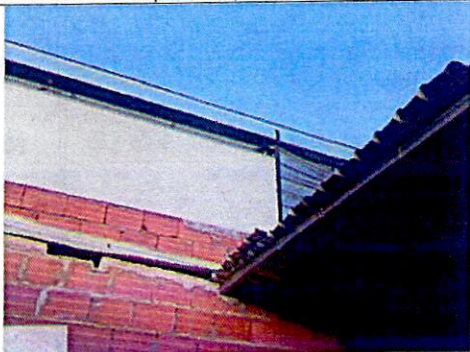
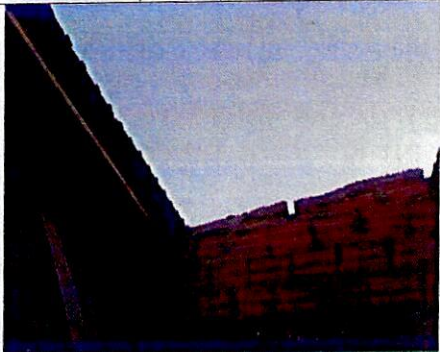
| <b>Fotografía 5.</b> Vista afectación con el ventanal para el predio 3. | <b>Fotografía 6.</b> Vista afectación con el ventanal para el predio 3. |

- Al responsable del predio de la Carrera 105 Bis No. 22 H – 41 en el barrio La Giralda en la localidad de Fontibón, acoger la recomendación de Restricción de Uso dadas las condiciones de riesgo identificadas y descritas en este documento técnico, hasta tanto se implementen las acciones que garanticen la funcionalidad y estabilidad de este.

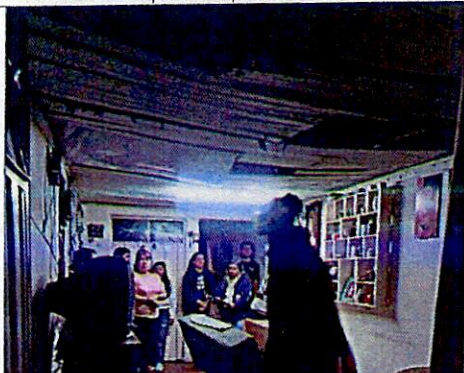
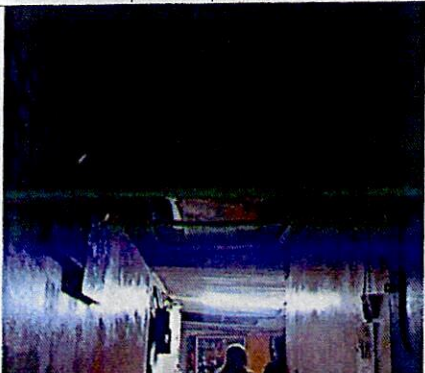
| <b>Fotografía 7.</b> Vista afectación con el ventanal para el predio 4. | <b>Fotografía 8.</b> Vista afectación con el ventanal para el predio 4. |

| No. | DIRECCIÓN | RESPONSABLE<br>(DATO TOMADO<br>EN CAMPO) | TIPO DE<br>ESTRUCTURA | USO | N° DE<br>PISOS | CALIFICACIÓN<br>DE DAÑO |
|---|---|---|---|---|---|---|
| 4 | Carrera 105 Bis No. 22 H - 51 | Clara Marlén Guerrero | Mampostería Simple | Residencial | 1 | Fuertes |

- Al responsable del predio de la Carrera 105 Bis No. 22 H – 51 en el barrio La Giralda en la localidad de Fontibón, acoger la recomendación de Evacuación dadas las condiciones de riesgo identificadas y descritas en este documento técnico, hasta tanto se implementen las acciones que garanticen la funcionalidad y estabilidad de este.

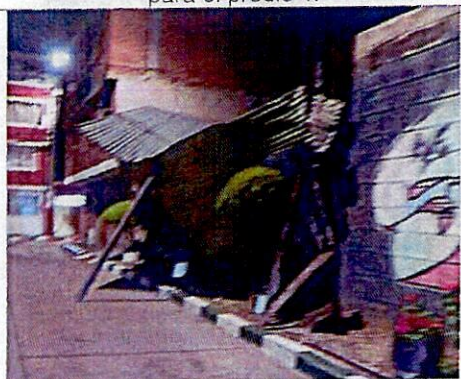
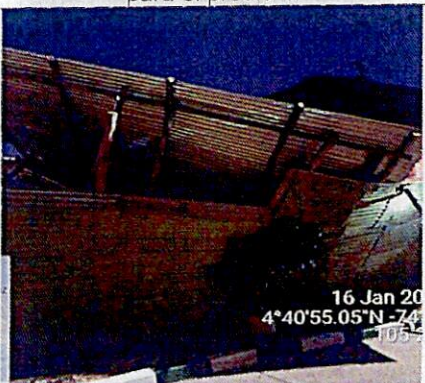
**Fotografía 11.** Vista afectación con el ventanal para el predio 5.

**Fotografía 10.** Vista afectación con el ventanal para el predio 5.

- Al responsable del predio de la Calle 22 H No. 105 - 22 INT 12 en el barrio La Giralda en la localidad de Fontibón, acoger la recomendación de Restricción de Uso dadas las condiciones de riesgo identificadas y descritas en este documento técnico, hasta tanto se implementen las acciones que garanticen la funcionalidad y estabilidad de este.
