| <br>ALCALDÍA MAYOR<br>DE BOGOTÁ D.C.<br>AMBIENTE<br>Instituto Distrital de Gestión de Riesgos<br>y Cambio Climático | <b>DIAGNÓSTICO TÉCNICO</b> | Código: | GAR- FT - 03 |

**DIAGNÓSTICO TÉCNICO – DI-9119**  
**SUBDIRECCIÓN DE ANÁLISIS DE RIESGOS Y EFECTOS DE CAMBIO CLIMÁTICO**  
**COORDINACIÓN DE ASISTENCIA TÉCNICA**  
**RADICADO IDIGER 2016ER6626**  
**EVENTO SIRE 3860454**

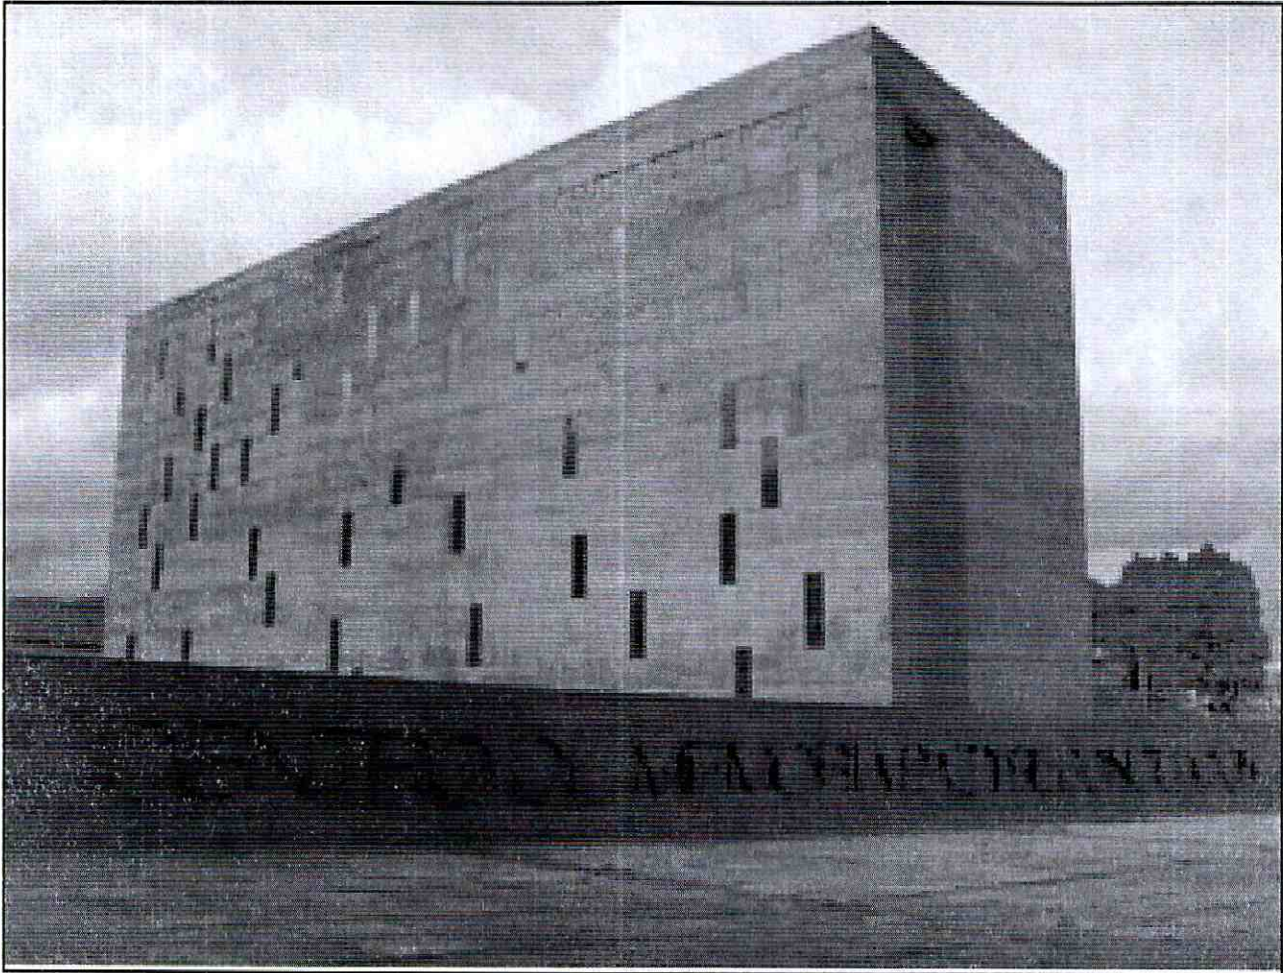
El día 21 de Abril de 2016, en atención al radicado de la referencia, personal del Instituto Distrital de Gestión de Riesgos y Cambio Climático IDIGER, realizó visita técnica al predio ubicado en la Avenida Carrera 19 No 24 B-09, en el Sector Catastral Santa Fé, de la Localidad de Los Mártires, encontrando que el predio corresponde a un lote de gran extensión, dentro del cual se han construido hacia el costado occidental un conjunto de espacios superficiales y subterráneos denominados como Centro de Memoria Paz y Reconciliación destinados para la dignificación de la memoria de las víctimas en Colombia (Ver Fotografía 1).

destinados al Centro de Memoria Paz y Reconciliación, se hizo necesario la exhumación de cadáveres. Las personas que atendieron la visita expresaron que el centro cultural fue construido hace aproximadamente 3 años (Ver Fotografía 1).

**Fotografía 1.** Vista general del Centro de Memoria Paz y Reconciliación, ubicado en el predio de la Avenida Carrera 19 No 24 B-09, en el Sector Catastral Santa Fé, de la Localidad de Los Mártires.

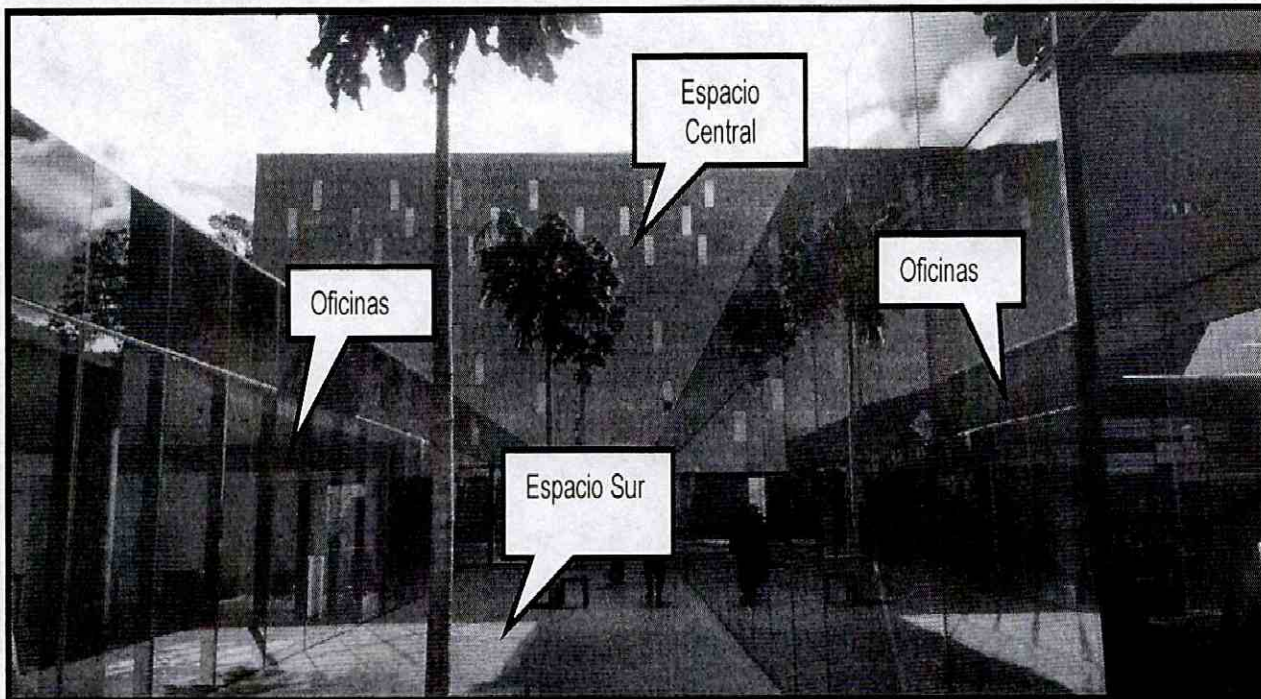
El Centro de Memoria Paz y Reconciliación consta básicamente de tres espacios interconectados entre sí, los espacios sur, norte y central. El espacio sur corresponde a una construcción subterránea en donde se localiza un conjunto de oficinas administrativas, unas localizadas hacia el costado oriental y otras hacia el costado occidental, separadas las unas de las otras por un corredor peatonal al aire libre que se encuentran al mismo nivel de dichas oficinas. A nivel de la superficie en el costado sur sobre las oficinas se encuentran espejos de agua que actualmente se encuentran vacíos por trabajos de mantenimiento (Ver Fotografía 2).

En el sector central del Centro de Memoria Paz y Reconciliación, se localiza al nivel de la superficie, una estructura en concreto reforzado de forma paralelepípeda y hueca, de altura aproximada a los 13m, en donde se localizan baños y celaduría (Ver Fotografía 2).

**Fotografía 2.** Vista general de los espacios sur y central del Centro de Memoria Paz y Reconciliación ubicado en el predio de la Avenida Carrera 19 No 24 B-09, en el Sector Catastral Santa Fé, de la Localidad de Los Mártires.

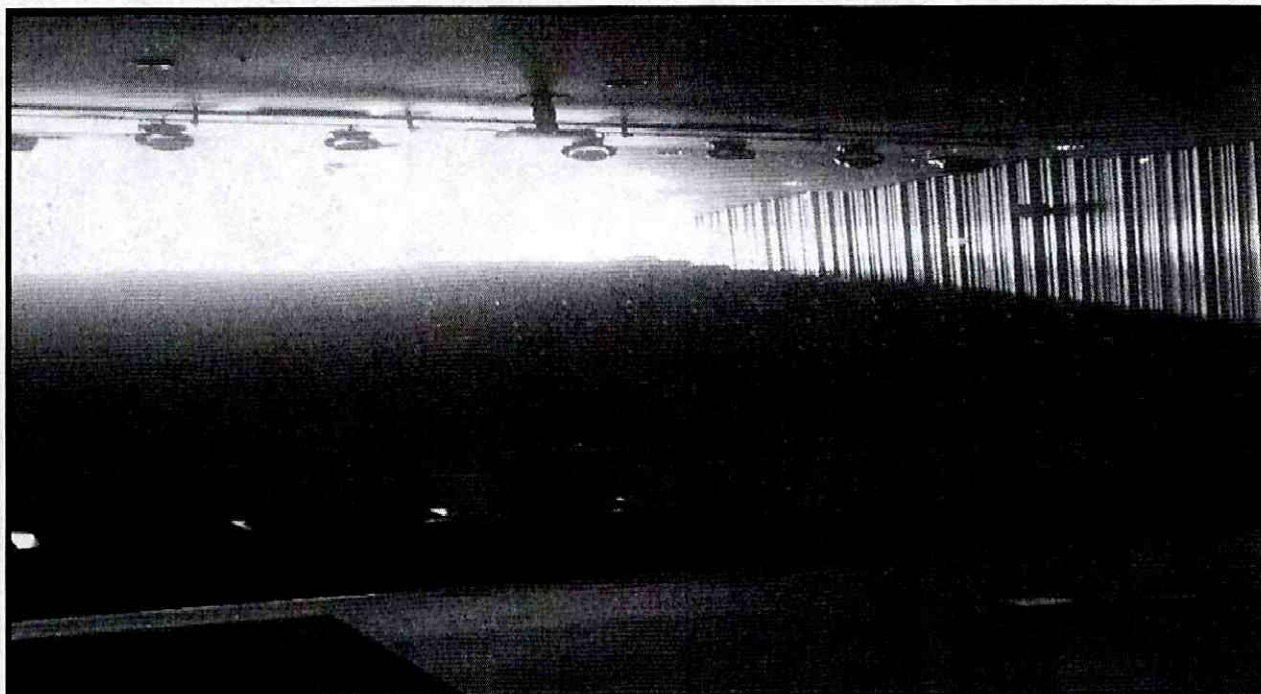
El espacio norte consta de dos niveles subterráneos en cuya superficie se presentan espejos de agua actualmente desocupados por trabajos de mantenimiento. En el primer nivel subterráneo se encuentra un auditorio con conformación estructural es aporticado y cuya silletería se presenta en declive coincidiendo el nivel de la tarima con el nivel del segundo nivel subterráneo (Ver Fotografía 3).

**Fotografía 3.** Vista del auditorio localizado hacia el costado norte del Centro de Memoria Paz y Reconciliación ubicado en el predio de la Avenida Carrera 19 No 24 B-09, en el Sector Catastral Santa Fé, de la Localidad de Los Mártires.

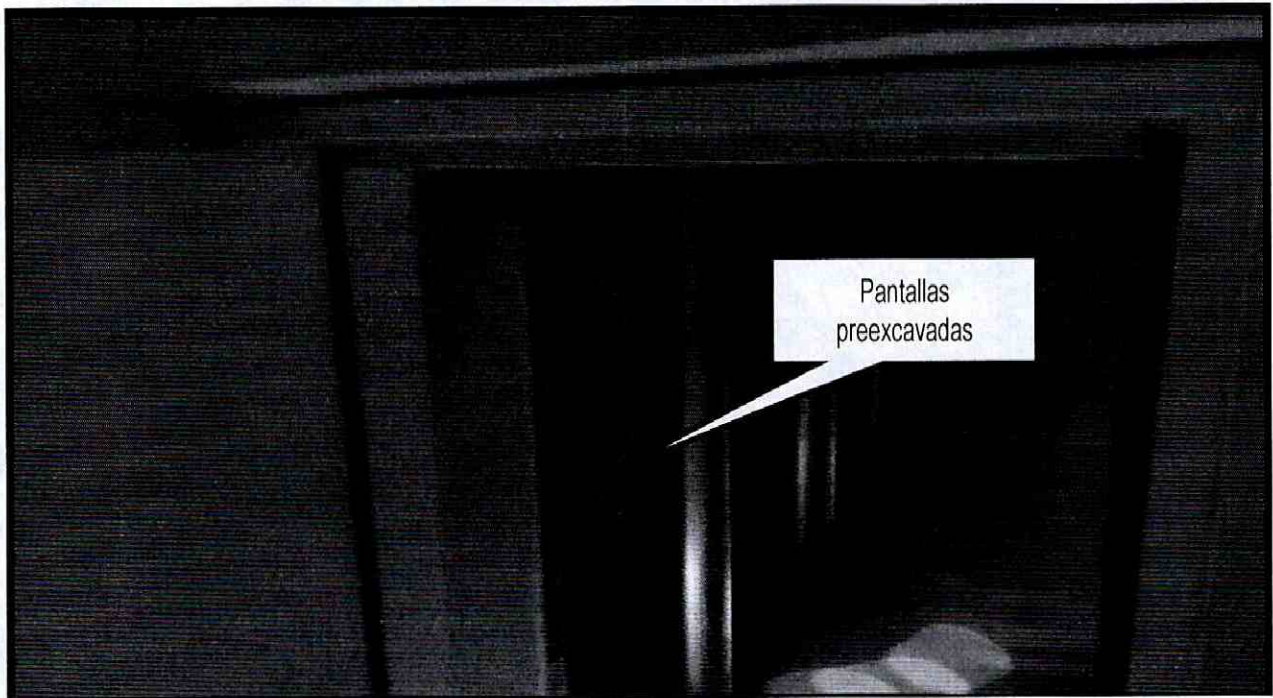
En el nivel más profundo del espacio norte, se localizan los cuartos de bombas y tanque, de conformación estructural aporticada, los cuales están bajo el auditorio. Se evidenció que para contener los esfuerzos del terreno por el costado norte, se construyeron pantallas pre excavadas en concreto reforzado en el extremo norte, las cuales fueron cubiertas por láminas de superboard (Ver Fotografía 4).

**Fotografía 4.** Pantallas preexcavadas cubiertas por láminas de superboard, en el predio de la Avenida Carrera 19 No 24 B-09, en el Sector Catastral Santa Fé, de la Localidad de Los Mártires.

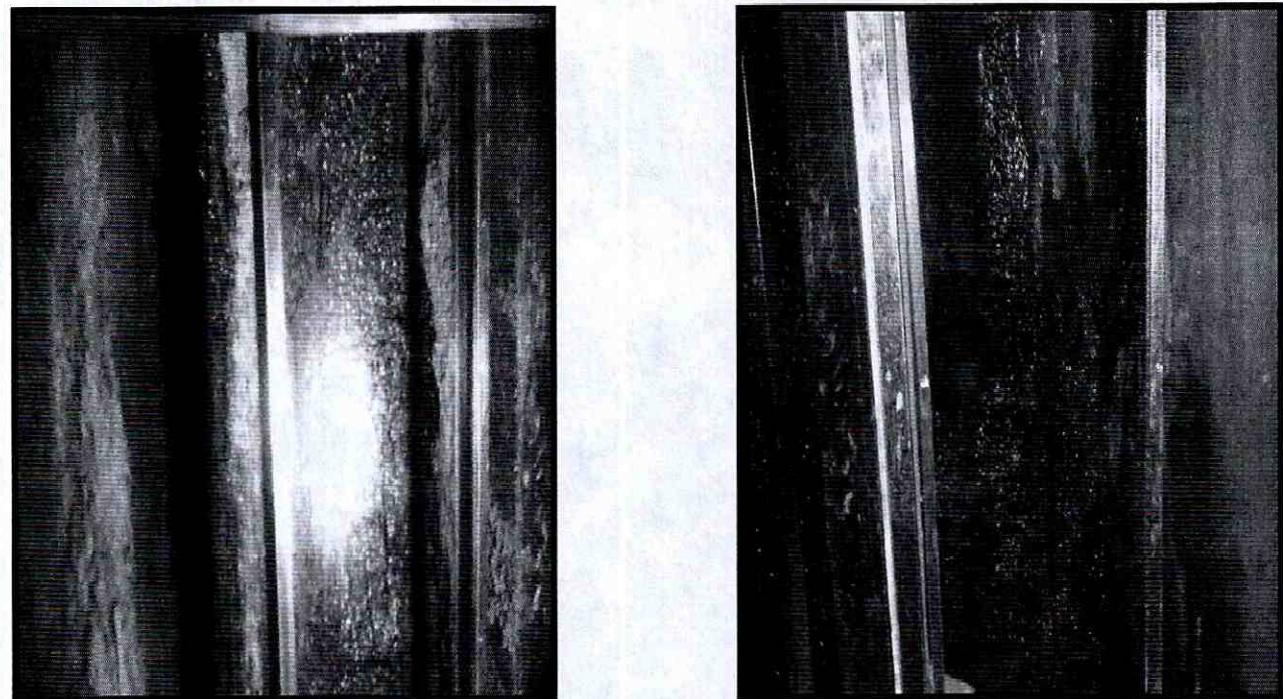
En cuarto de bombas localizado hacia el extremo norte en segundo nivel subterráneo, se evidenció que una de las pantallas presenta en un tramo aproximado de 3m de largo, alto grado de deterioro en los materiales que la conforman. La pantalla en este tramo presenta manchas color ocre y blancuzco en prácticamente toda la superficie interna, además se evidencia en un tramo aproximado de 1m de longitud en el sector medio de la misma, los aceros de refuerzo verticales (1" de diámetro) y horizontales (1/2" de diámetro) totalmente expuestos, es decir que la pantalla en este tramo no estaría resistiendo los esfuerzos para la cual se diseñó (Ver Fotografía 7). Adicionalmente se evidenció que con una simple fuerza manual por medio de un palustre, es posible retirar el agregado del concreto que la conforma (Ver Fotografía 8).

Dentro de las posibles causas de las lesiones que presenta la pantalla en el sector mencionado, está la deficiencia en la calidad y homogeneidad del concreto que conforma la pantalla en el sector lesionado. El concreto de la pantalla en este sector no tuvo la capacidad de soportar con eficiencia los agentes corrosivos y oxidantes que se encuentran en el terreno junto a ella.

**Fotografía 5 y 6.** Pantallas preexcavadas con alto grado de deterioro de los materiales que la conforman hacia el costado norte del predio de la Avenida Carrera 19 No 24 B-09, en el Sector Catastral Santa Fé, de la Localidad de Los Mártires.

- La estabilidad estructural de la pantalla preexcavada del costado norte del Centro de Memoria Paz y Reconciliación que presenta lesiones, se encuentra comprometida en la actualidad ante cargas normales de servicio.
- Adicionalmente, ante la ocurrencia de cargas dinámicas (sismo, trepidaciones antrópicas, etc.) en el predio de la Avenida Carrera 19 No 24 B-09, en el Sector Catastral Santa Fé, de la Localidad de Los Mártires, pueden presentarse afectaciones tanto en elementos estructurales como en elementos no estructurales, los cuales eventualmente pueden comprometer su funcionalidad y estabilidad estructural general y/o parcial. Situaciones anteriores que con base en la inspección visual no es posible precisar.

- A la Secretaría General de la Alcaldía Mayor de Bogotá, adelantar las obras de reparación y/o reforzamiento y/o reconstrucción de la pantalla o pantallas preexcavadas que presentan afectaciones, basadas en un estudio de patología que incluya vulnerabilidad estructural e interacción suelo estructura, que identifique el nivel de daño que dichas pantallas presentan; estudios que deberán determinar el tipo de intervenciones a implementarse con el fin de reparar y llevar la estructura a los niveles de seguridad requeridos, garantizando que se cumplan los requerimientos establecidos en la Ley 400 de 1997 en el Decreto No. 926 del 19 de marzo de 2010, Reglamento Colombiano de Construcción Sismo Resistente NSR-10, de acuerdo con la normatividad vigente, para lo cual se deben tramitar los permisos y licencias respectivos.

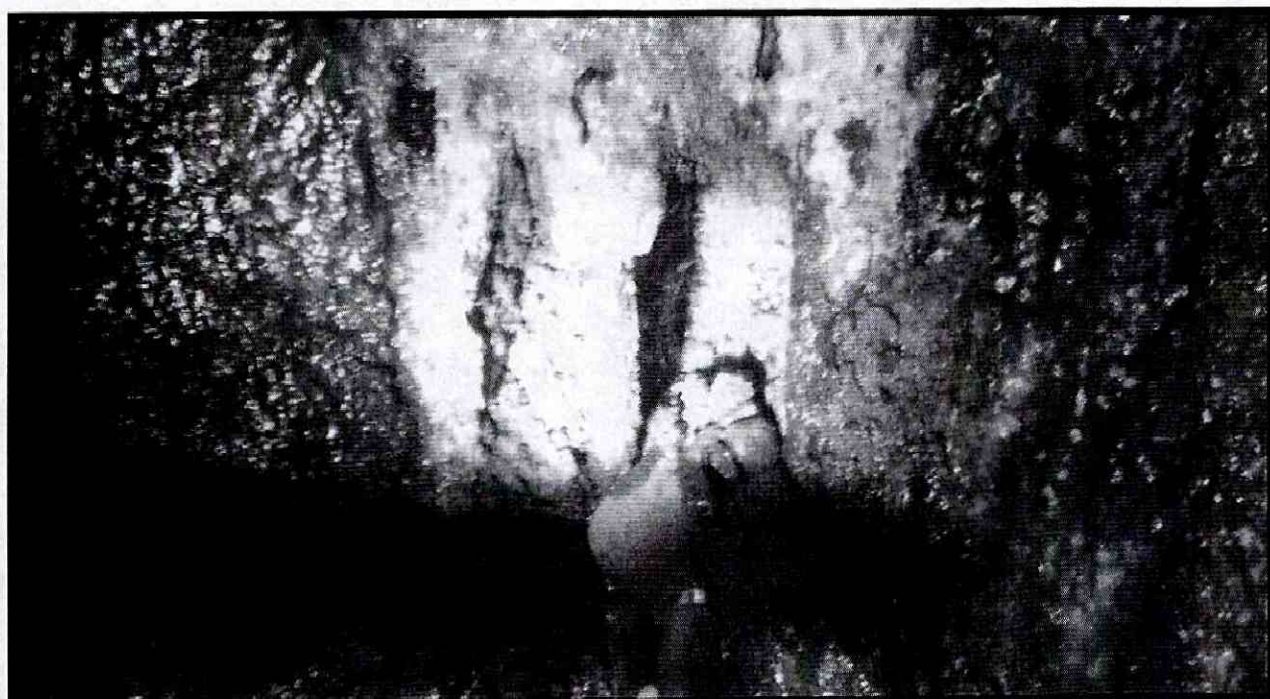
**Fotografía 8.** Retiro del agregado del concreto por medio de un palustre, en el tramo de la pantalla que presenta afectaciones, en el predio de la Avenida Carrera 19 No 24 B-09, en el Sector Catastral Santa Fé, de la Localidad de Los Mártires.
