| <br>ALCALDÍA MAYOR<br>DE BOGOTÁ D.C.<br>Fondo<br>Prevención y<br>Atención Emergencias | <b>CONCEPTO TÉCNICO DE<br/>AMENAZA RUINA</b> | Código: | GPR-FT-06 |

| 1.1 CONCEPTO DE AMENAZA RUINA N° CAR: | 2424 |

| 2.5 DIRECCIÓN: | CARRERA 12 No. 10 – 80 |
| 2.7 FECHA DE VISITA: | 20 DE MARZO DE 2014 |

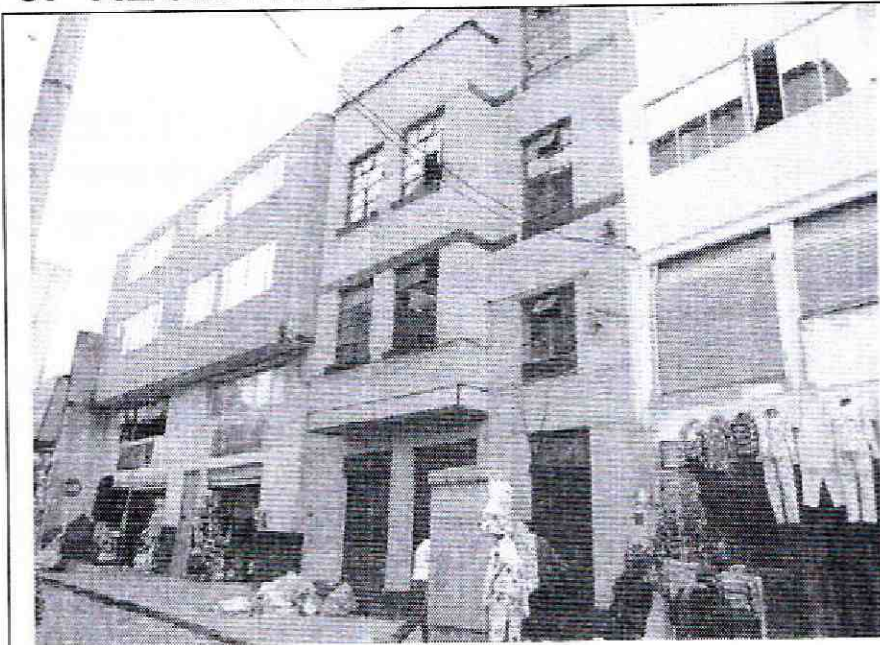
**Foto 1.** Vista general del exterior del inmueble del concepto

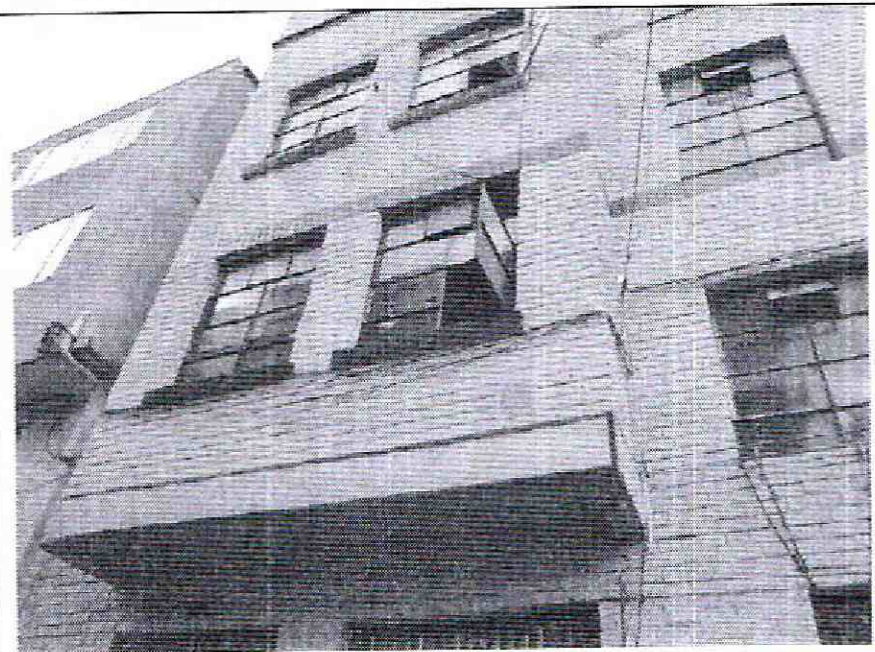
En el momento de la visita se observó que el muro de fachada se encuentra en buenas condiciones, no se detectan fisuras ni agrietamientos, tampoco existe deformaciones o pérdida de verticalidad, se observó deterioro incipiente. En las fotografías 1 y 2 se puede ver el estado del muro de fachada. Al interior de la edificación se aprecia que los muros divisorios internos se encuentran en deficientes condiciones de mantenimiento y estructurales, existen algunas fisuras y daños de los acabados por exceso de humedad, en especial en el sector posterior del segundo y tercer piso donde el deterioro es fuerte. En las fotos 3 a 18 se pueden observar las condiciones descritas de los muros internos del inmueble. El sector posterior en madera de los entrepisos presenta deterioro alto debido al ingreso de agua, algunos elementos presentan daño estructural por pérdida de material y vetustez, como se puede ver en las fotos 19 a 23.

**Foto 2.** Muro de fachada sin daños visibles.

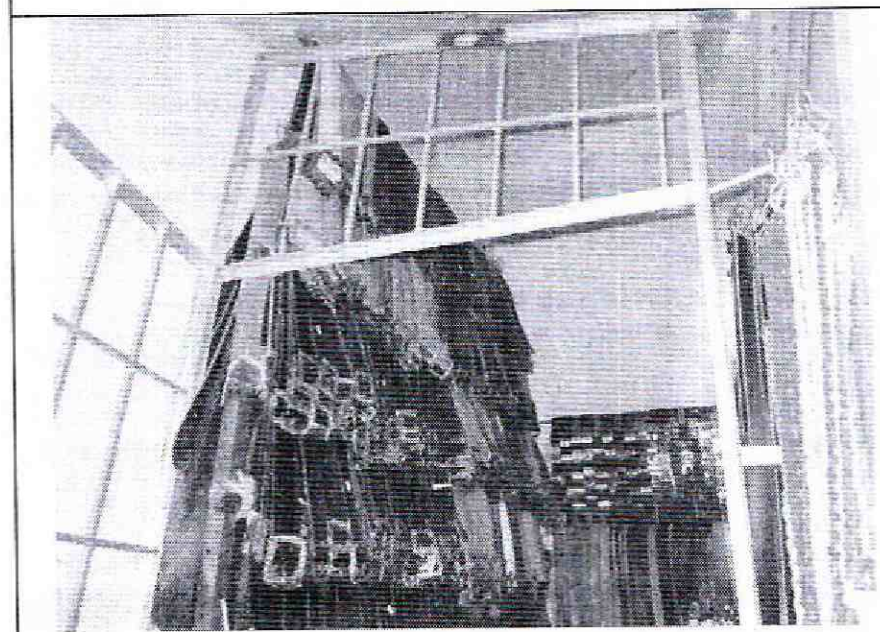
**Foto 3.** Aspecto de muros internos de primer piso.

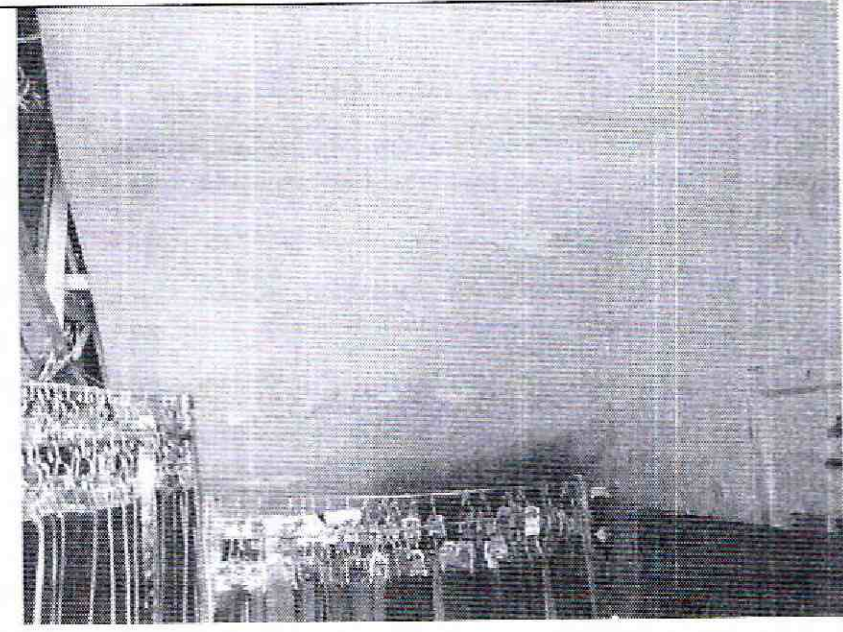
**Foto 4.** Daño del acabado bajo escalera.

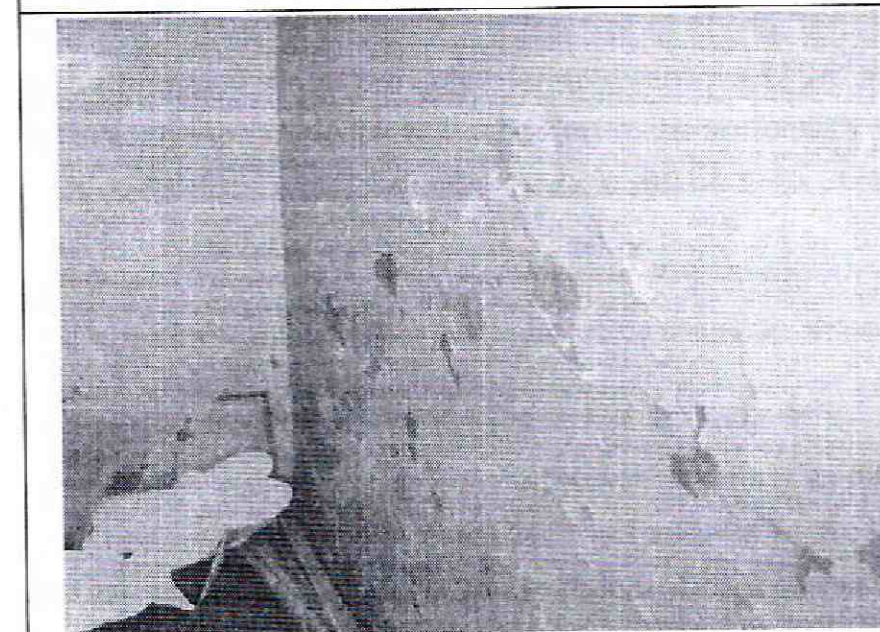
**Foto 5.** Daño de los acabados de muros por humedad.

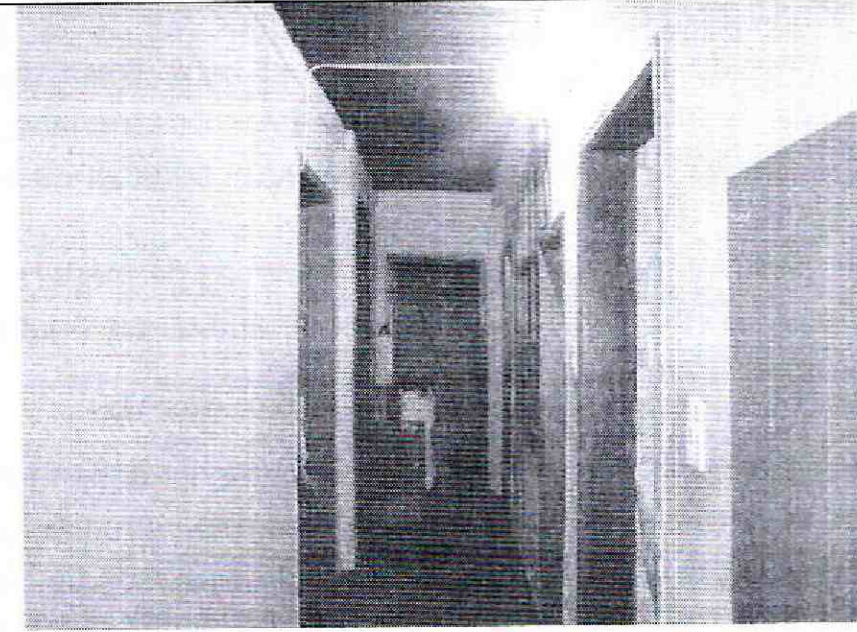
**Foto 6.** Aspecto general de muros del segundo piso.

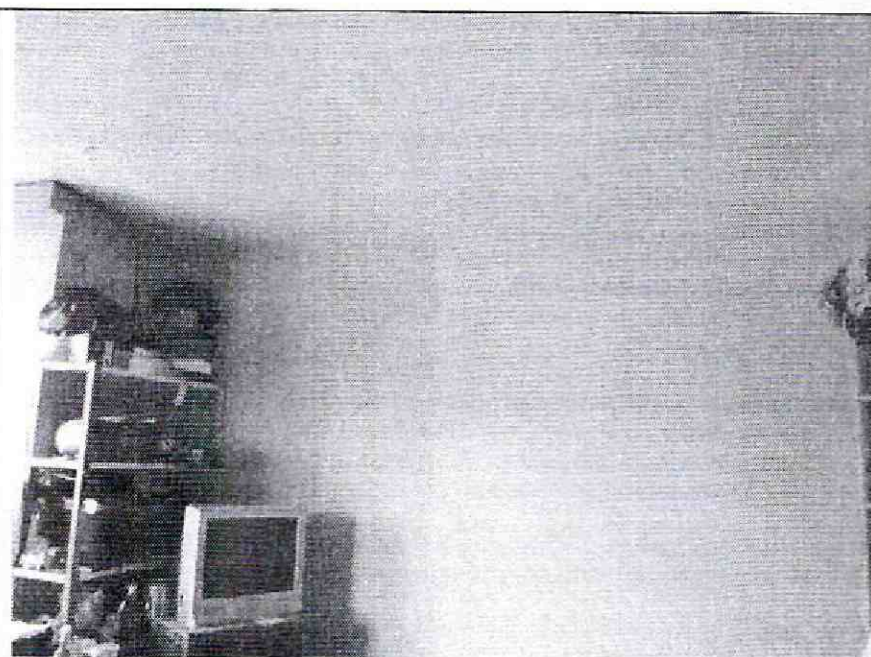
**Foto 7.** Sector de muros del segundo piso sin daño.

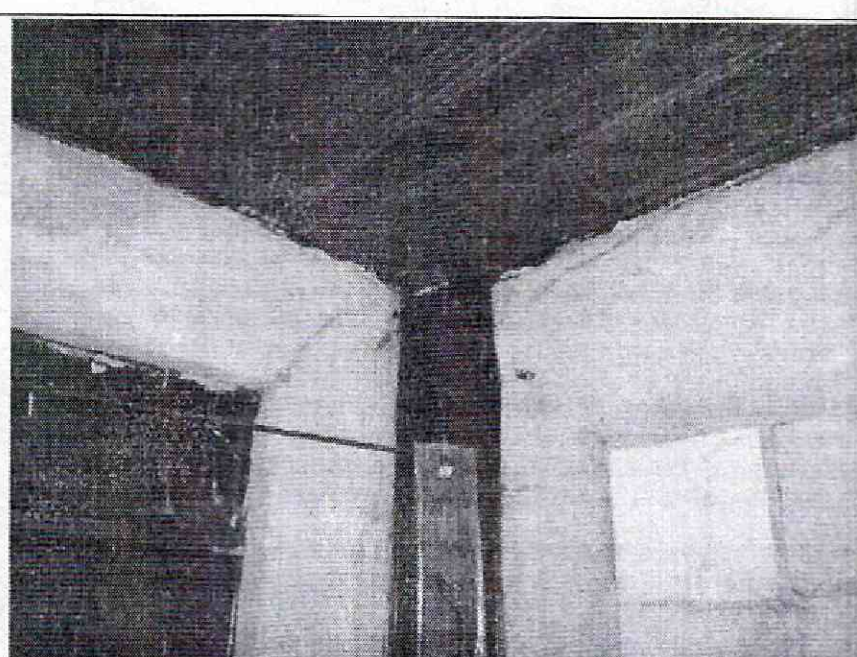
**Foto 8.** Daño de acabados de muros de segundo piso.

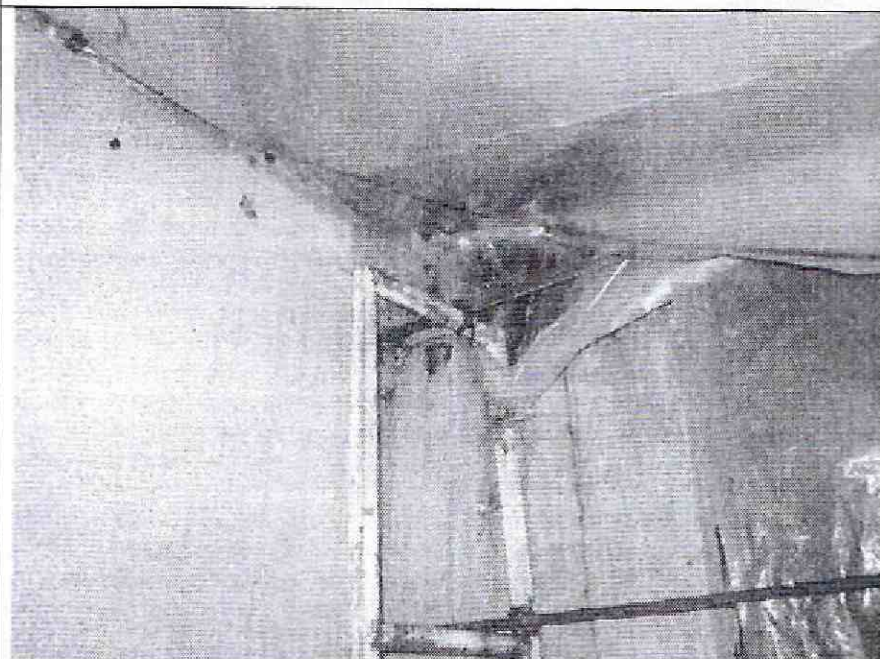
**Foto 9.** Marcas de escurrimiento de agua sobre muro.

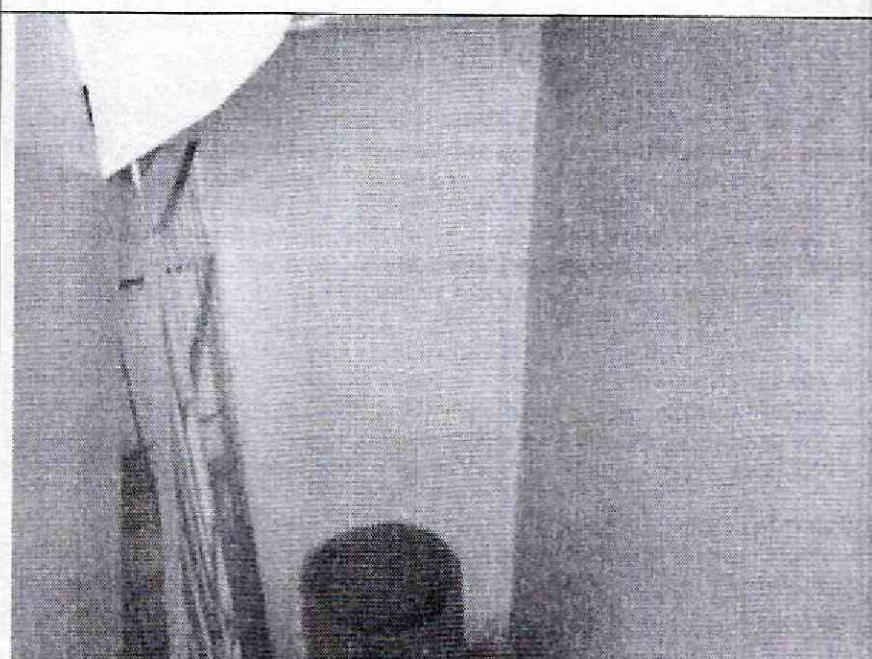
**Foto 10.** Muros del sector de escalera en buen estado.

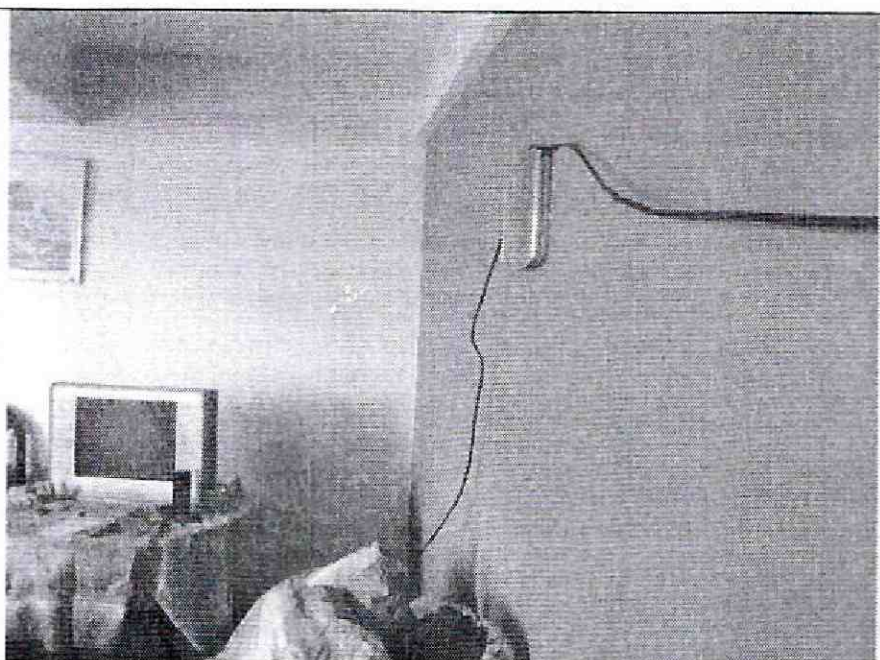
**Foto 11.** Muros del tercer piso en buen estado.

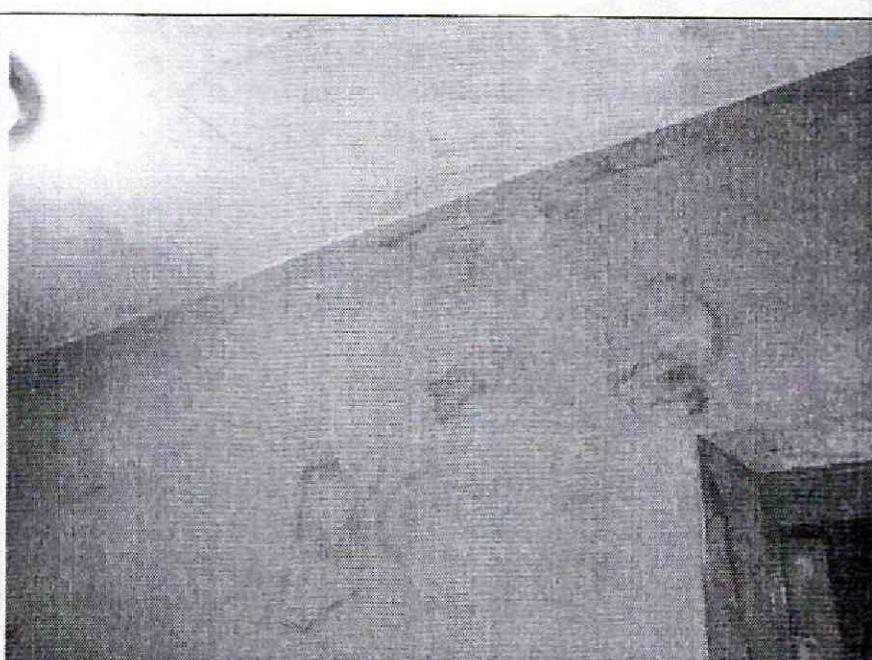
**Foto 12.** Deterioro de los acabados de muros.

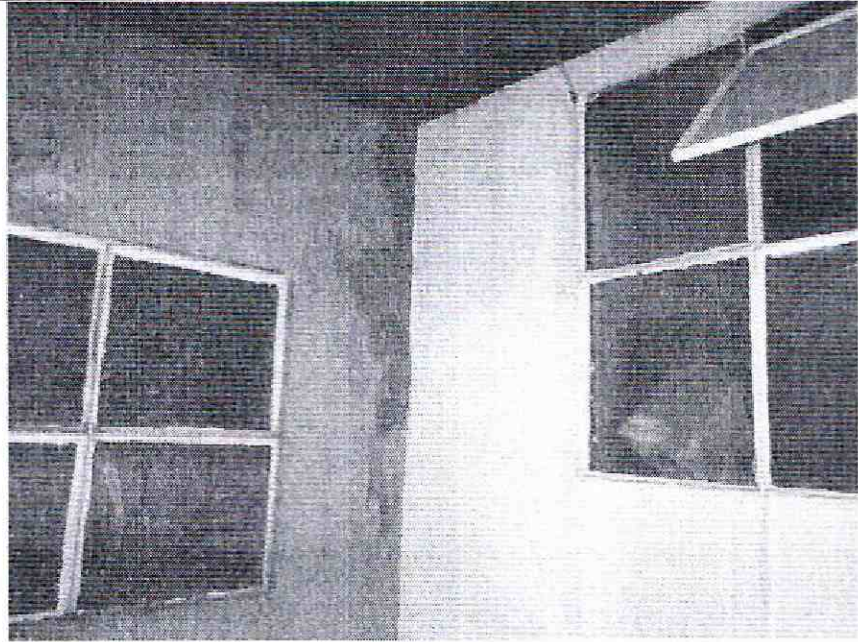
**Foto 13.** Deterioro por humedad en muros de tercer piso.

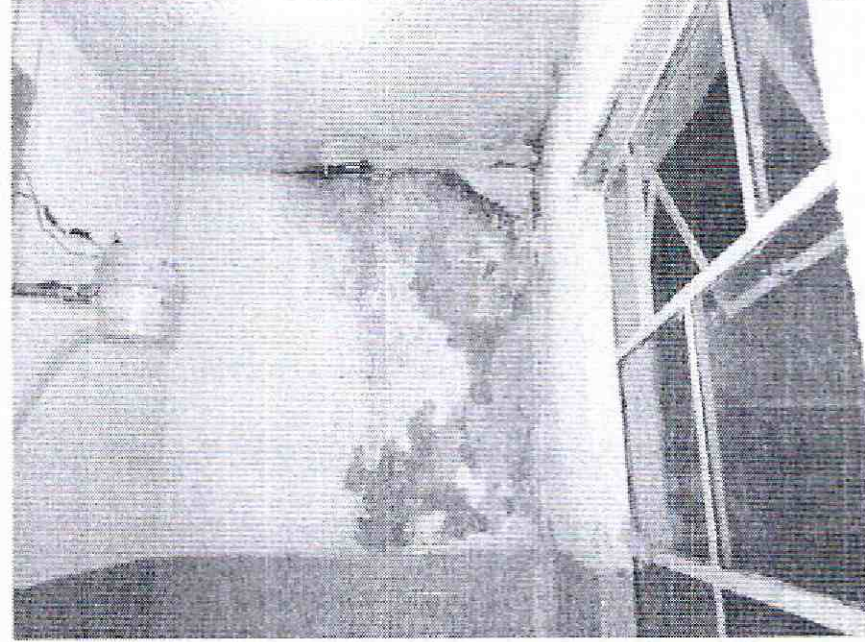
**Foto 14.** Deterioro alto de acabados de muros.

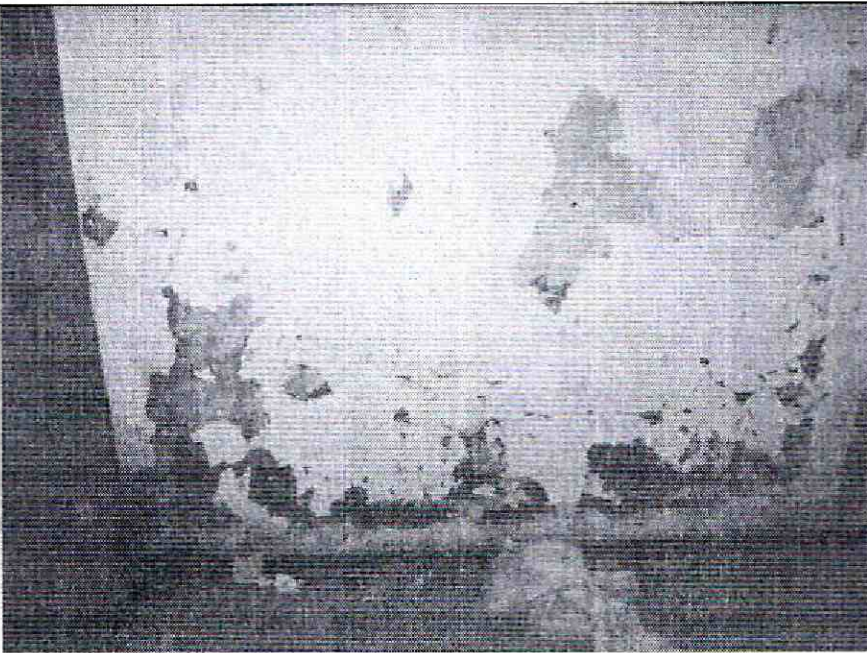
**Foto 15.** Deterioro general en el sector posterior.

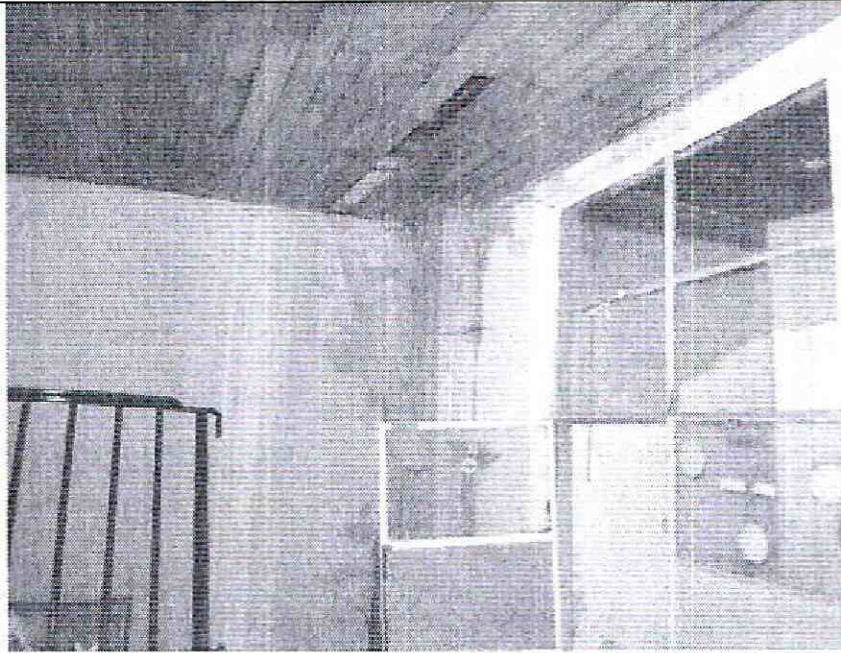
**Foto 16.** Muros del sector posterior con deterioro fuerte.

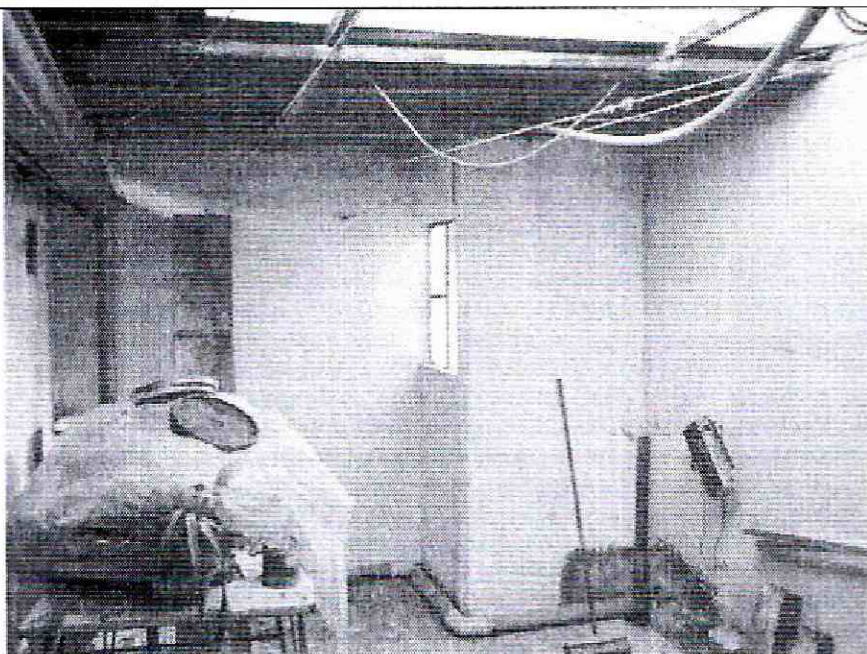
**Foto 17.** Vista del interior del altillo o cuarto nivel.

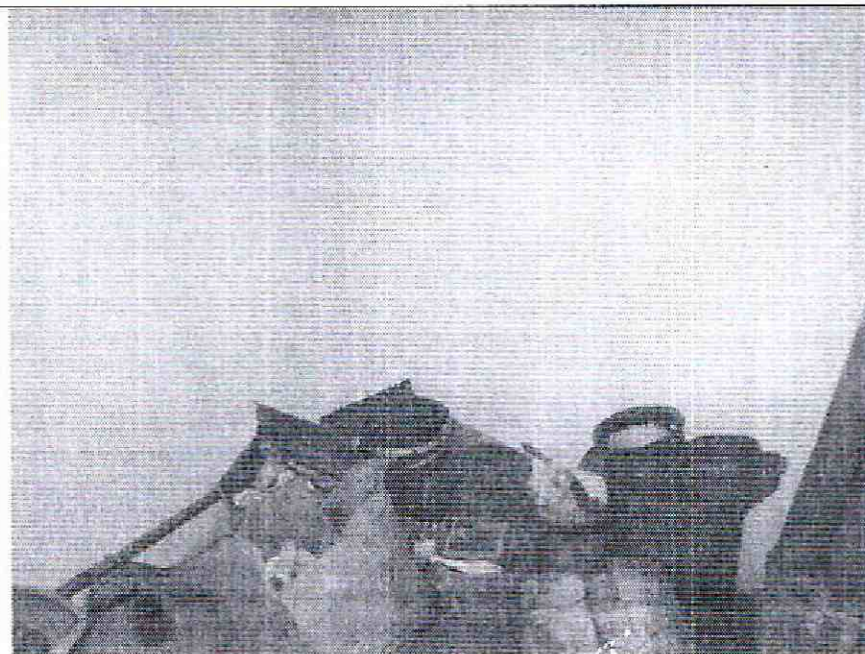
**Foto 18.** Muros del cuarto nivel sin afectación visible.

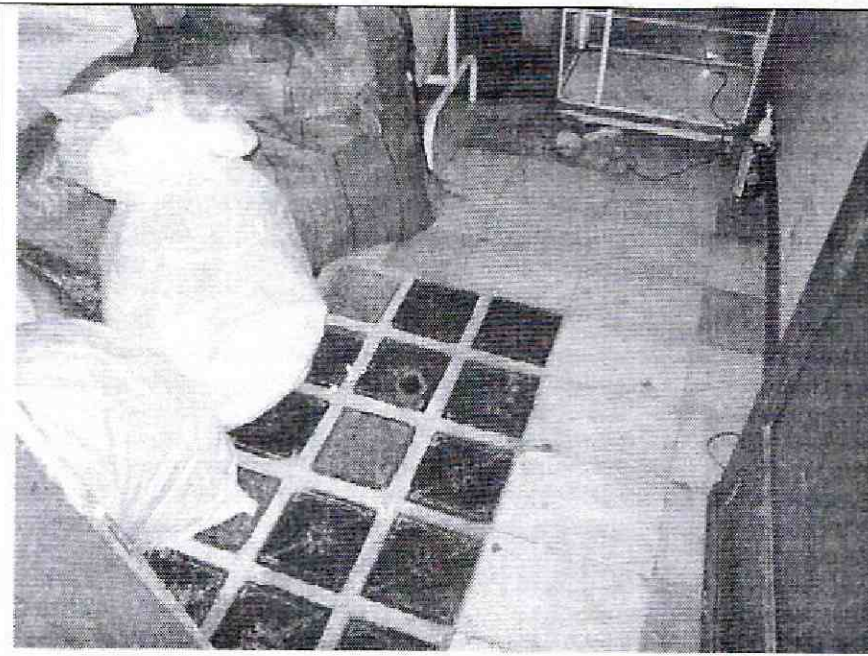
**Foto 19.** Entrepiso sin afectación visible.

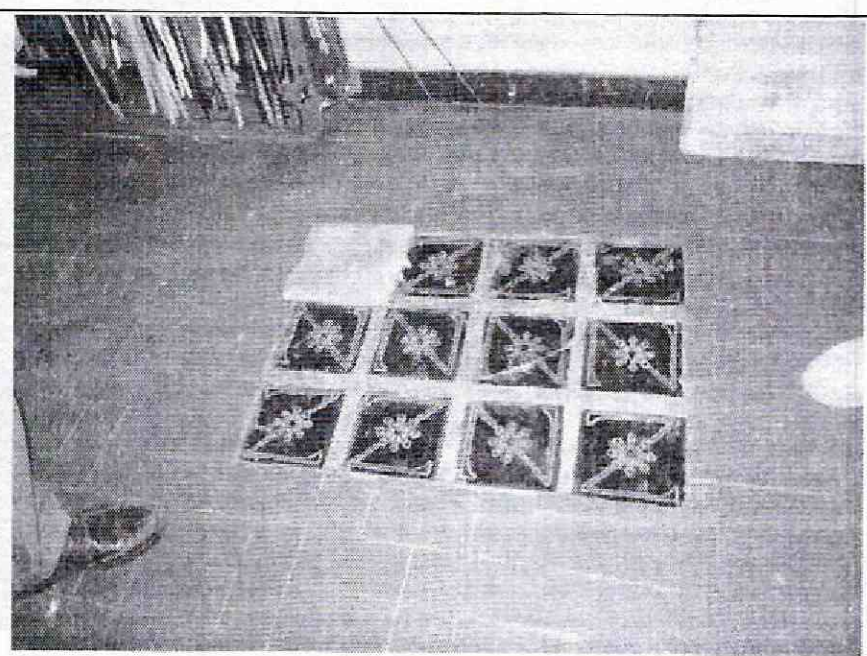
**Foto 20.** Daños en bloques de vidrio del entrepiso.

- Reparar o reemplazar los elementos deteriorados de los sectores de madera de los entrepisos
- Una vez reparados los elementos afectados, realizar labores de mantenimiento general, periódicamente, a todos los elementos que conforman la edificación, para prevenir y contrarrestar el deterioro y evitar posibles colapsos parciales de elementos estructurales y no estructurales

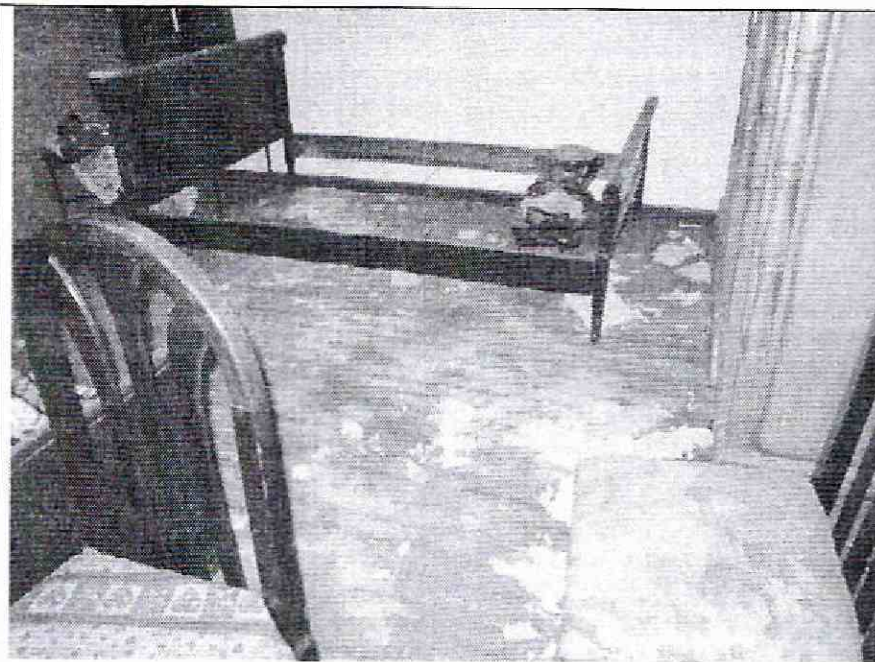
**Foto 21.** Sector de madera del entrepiso deteriorado.

- Mantener deshabitados los sectores de la edificación con entrepiso en madera afectados por deterioro y daño, hasta que se desarrollen satisfactoriamente las actividades de reparación de los elementos

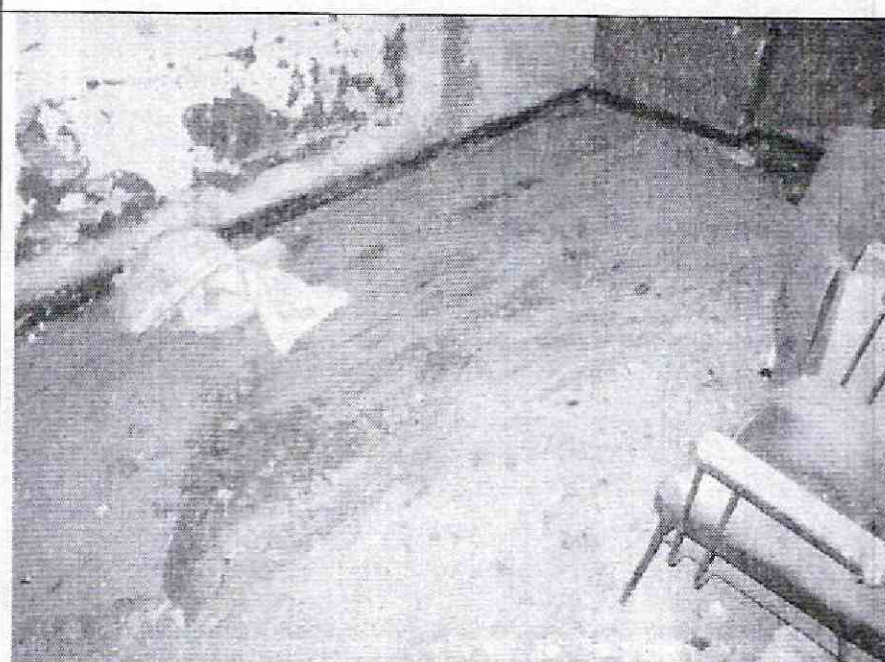
**Foto 22.** Deterioro de elementos del entrepiso.

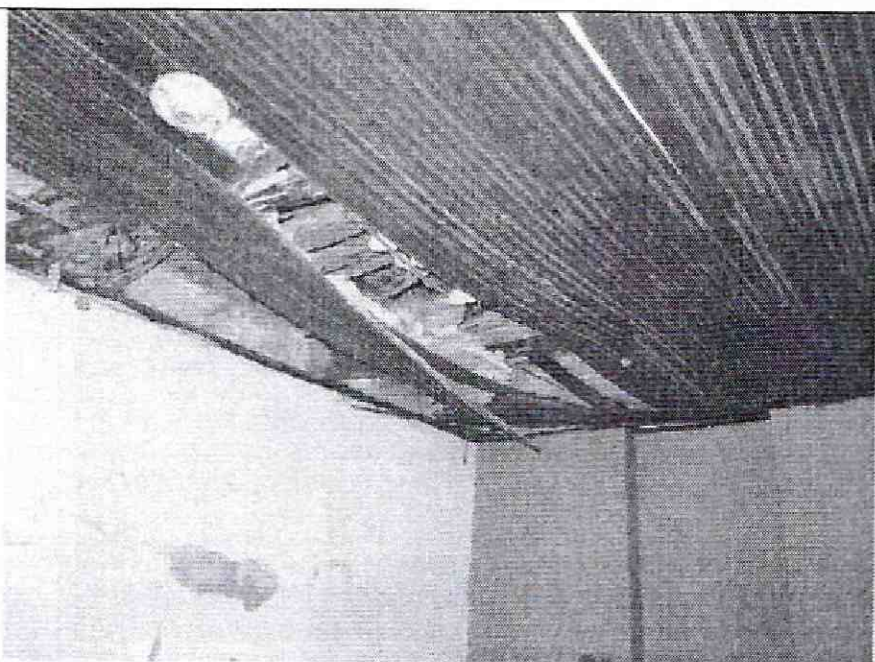
**Foto 23.** Daño en elementos de madera del entrepiso.

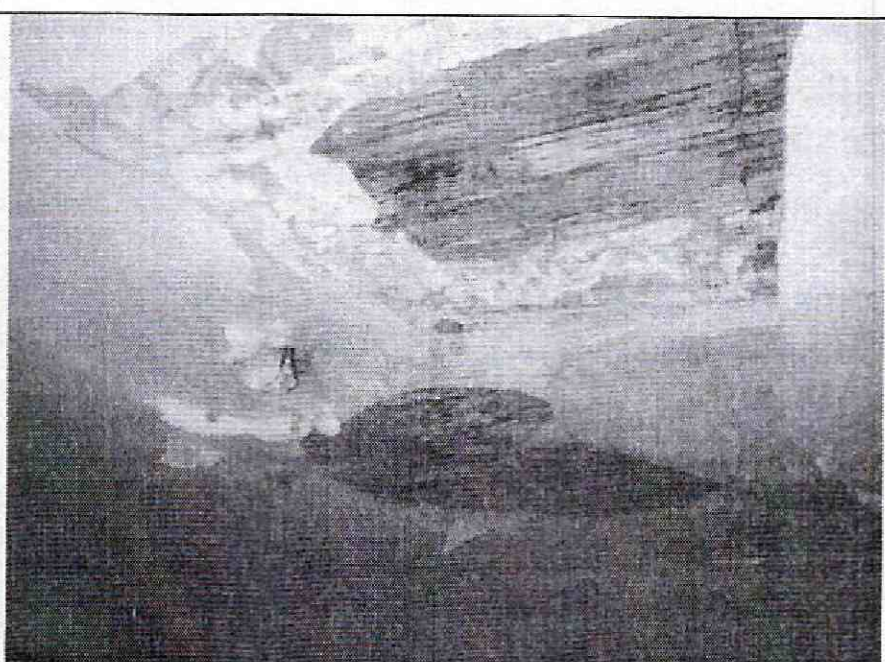
El cielorraso presenta daños como deformaciones o abombamientos, agrietamientos y desprendimiento del pañete de recubrimiento, se observa deterioro fuerte y progresivo de este elemento. Algunos elementos visibles de la estructura de cubierta presentan deterioro y daño por humedad. La cubierta evidencia daños funcionales permitiendo el ingreso de agua al interior del sector posterior de la edificación, se han colocado algunas membranas de plástico para recoger el agua lluvia que se infiltra y produce el deterioro y el daño de los elementos. Al momento de la visita se están desarrollando reparaciones en la cubierta. Las condiciones descritas de los cielorrasos y de la cubierta se pueden apreciar en las fotos 24 a 33 del registro fotográfico.

**Foto 24.** Desprendimiento del pañete del cielo raso.

- Realizar la reparación de la cubierta hasta restablecer satisfactoriamente su función
- Retirar los sectores del cielorraso que presentan alto deterioro y posibilidades de colapsos parciales

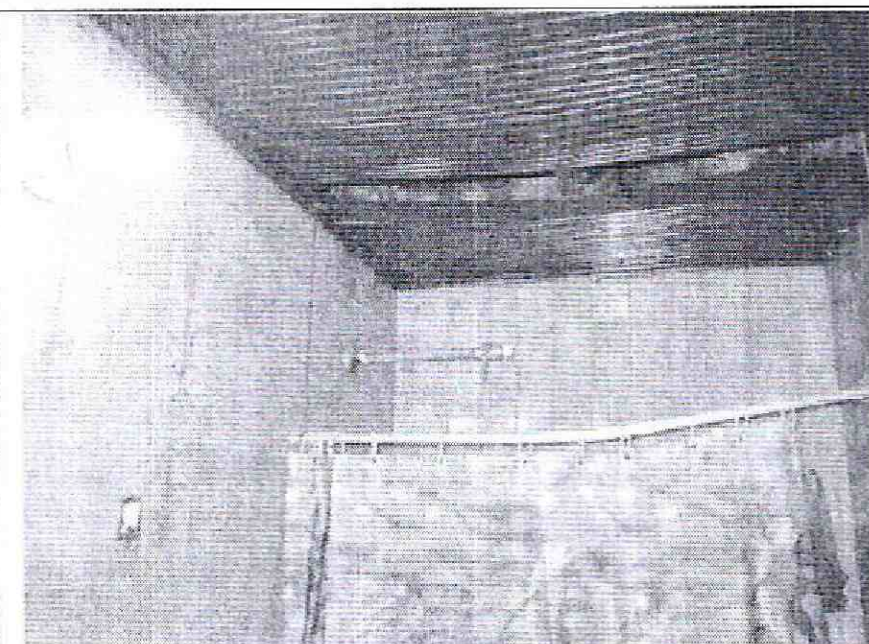
**Foto 25.** Daño de los listones del cielo raso.

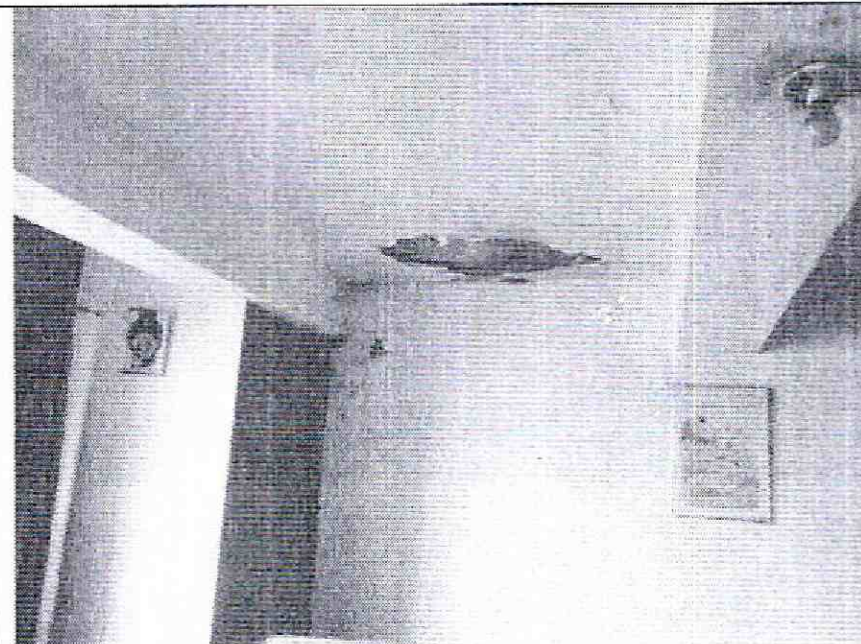
**Foto 26.** Daño del acabado del cielo raso por humedad.

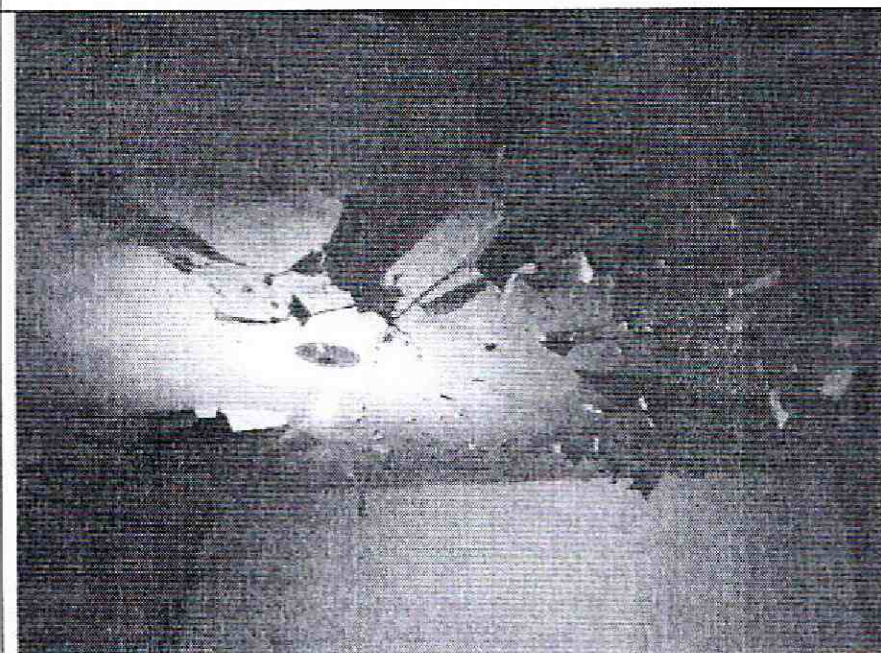
**Foto 27.** Alto deterioro del cielo raso.

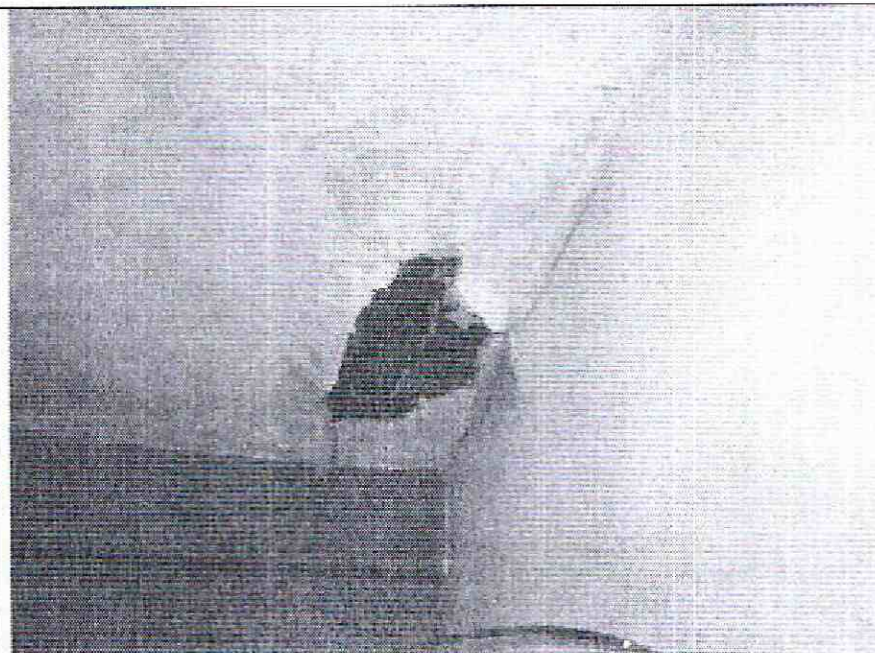
**Foto 28.** Daño de los acabados del cielo raso.

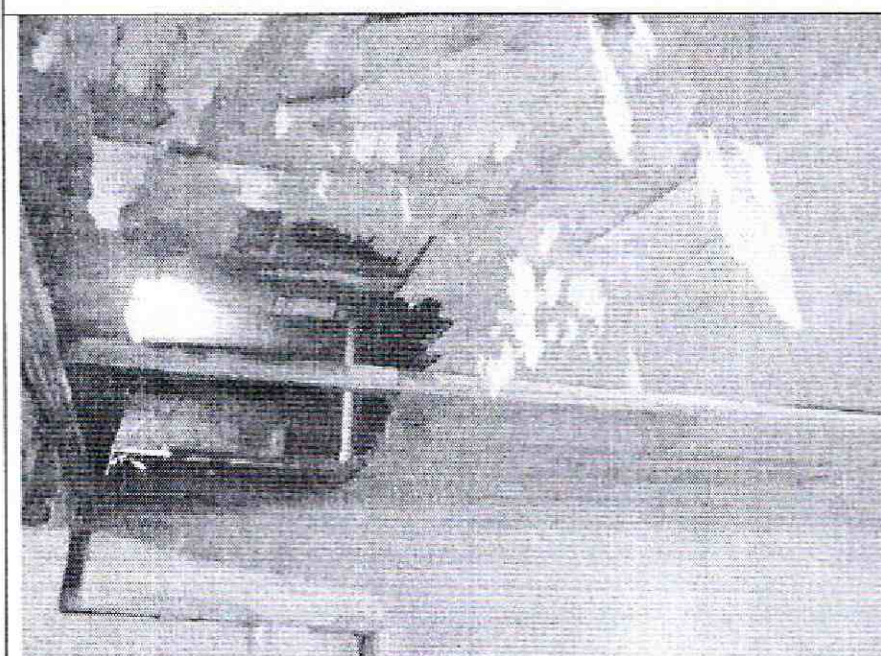
**Foto 29.** Cielo raso bajo cubierta en malas condiciones.

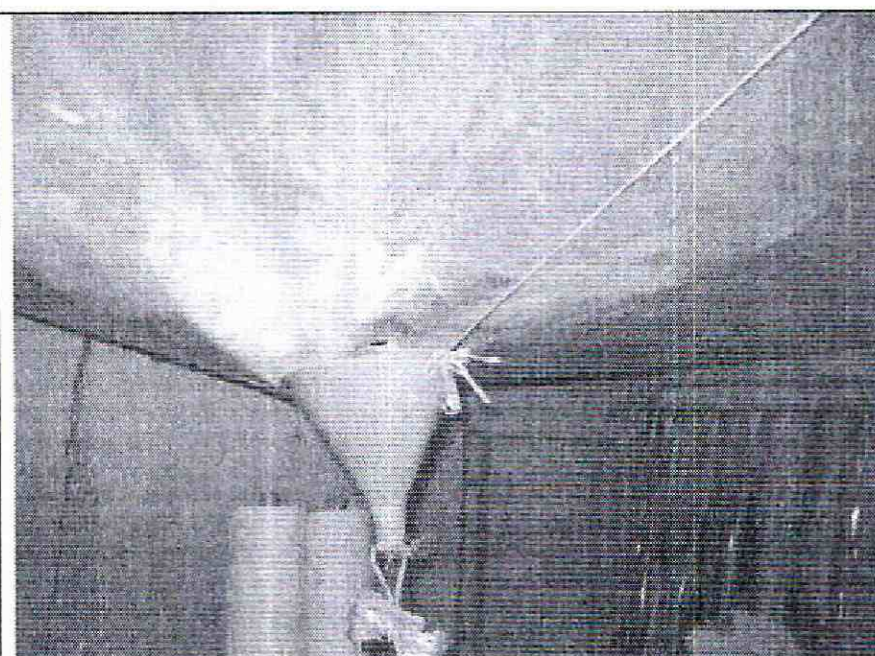
**Foto 30.** Membranas de plástico para recoger la lluvia.

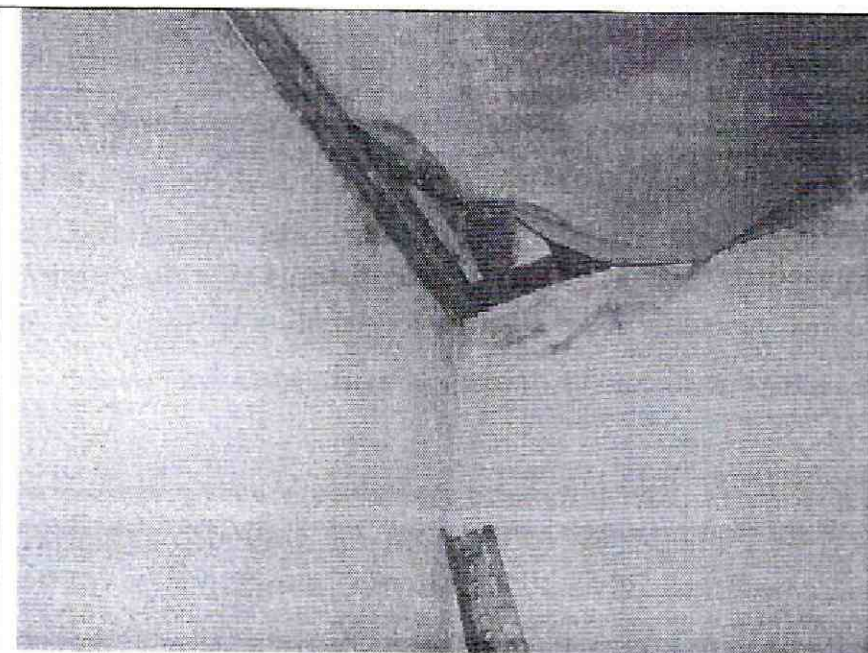
**Foto 31.** Soporte de la membrana de plástico provisional

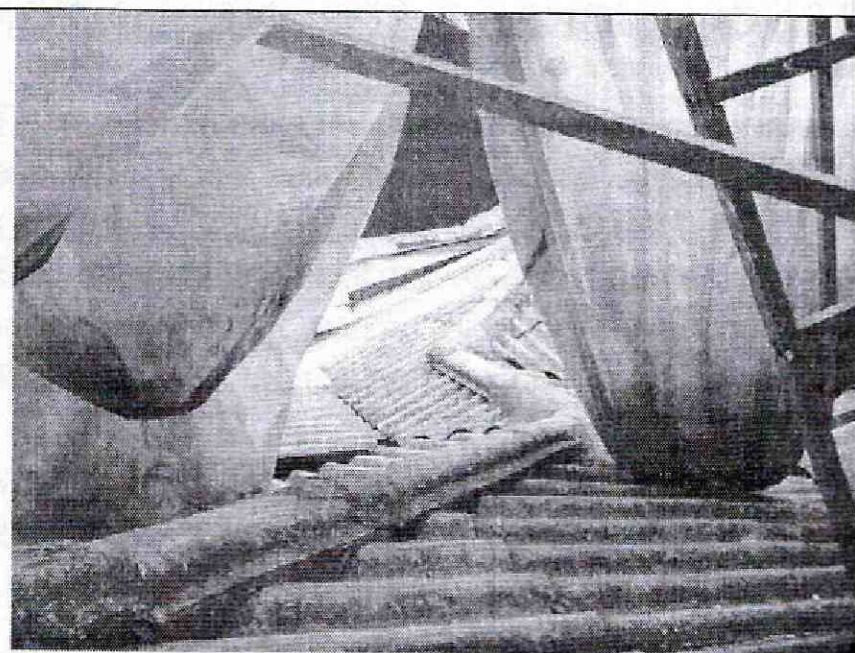
**Foto 32.** Aspecto general de las condiciones de la cubierta.

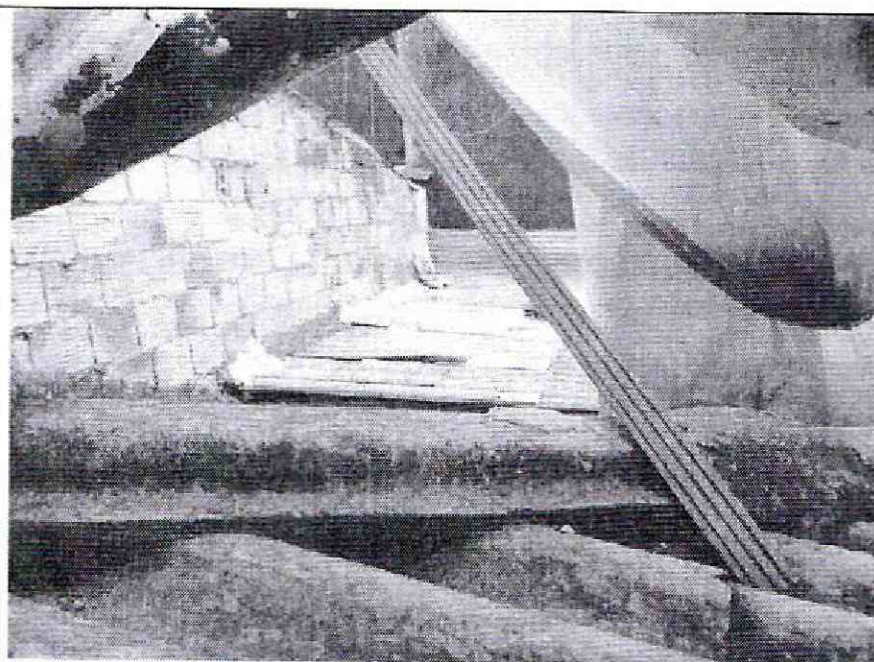
**Foto 33.** Reparaciones en el sector posterior de la cubierta.

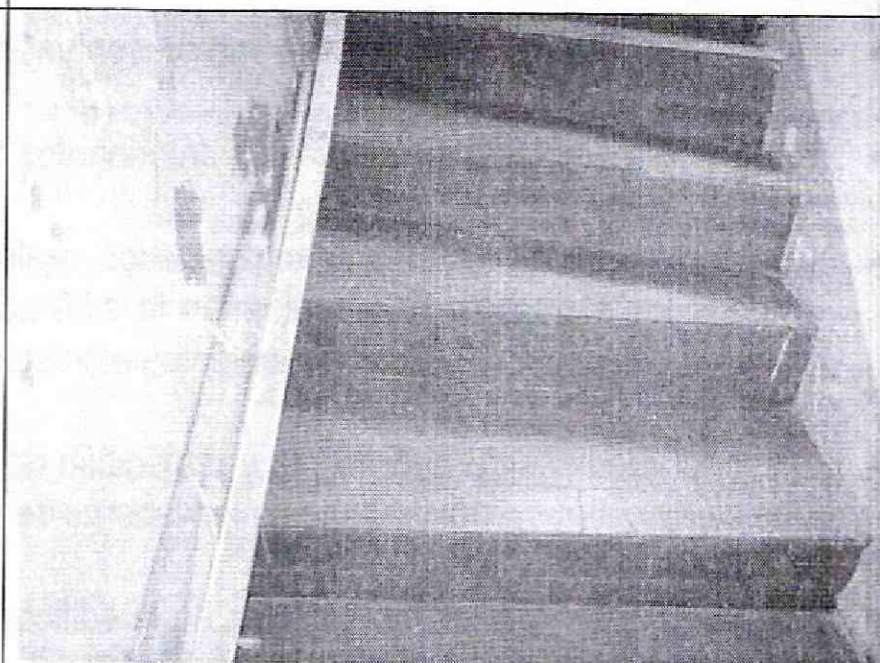
Las escaleras, tanto las de concreto como las de madera que conduce al cuarto nivel o altillo, no presentan daño estructural, sin embargo se observa que ambos elementos tienen deterioro moderado y progresivo por vetustez, como lo muestran las fotografías 34 y 36.

**Foto 34.** Escaleras de primero a segundo piso, sin daño.

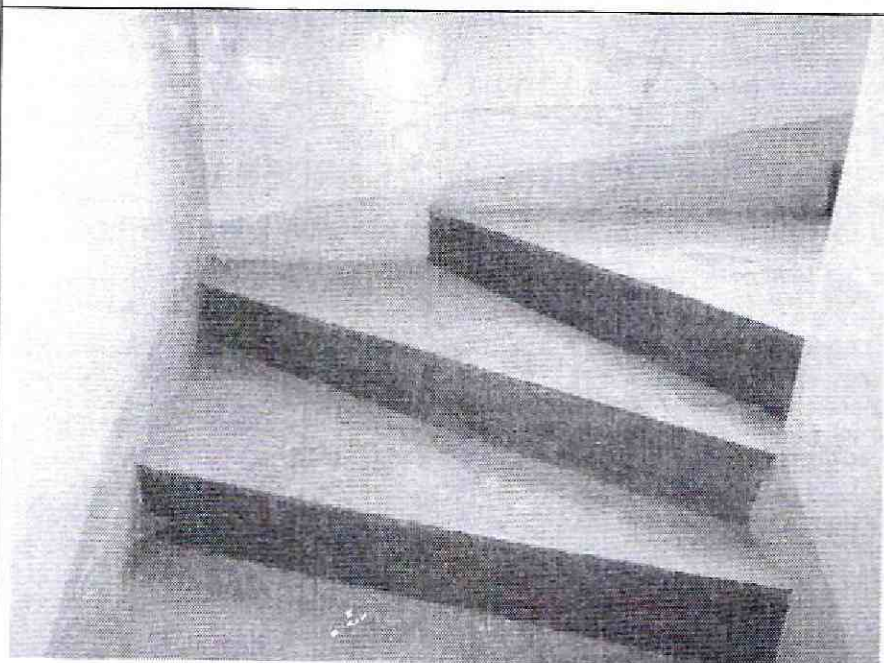
**Foto 35.** Aspecto de las escaleras de segundo a tercero.

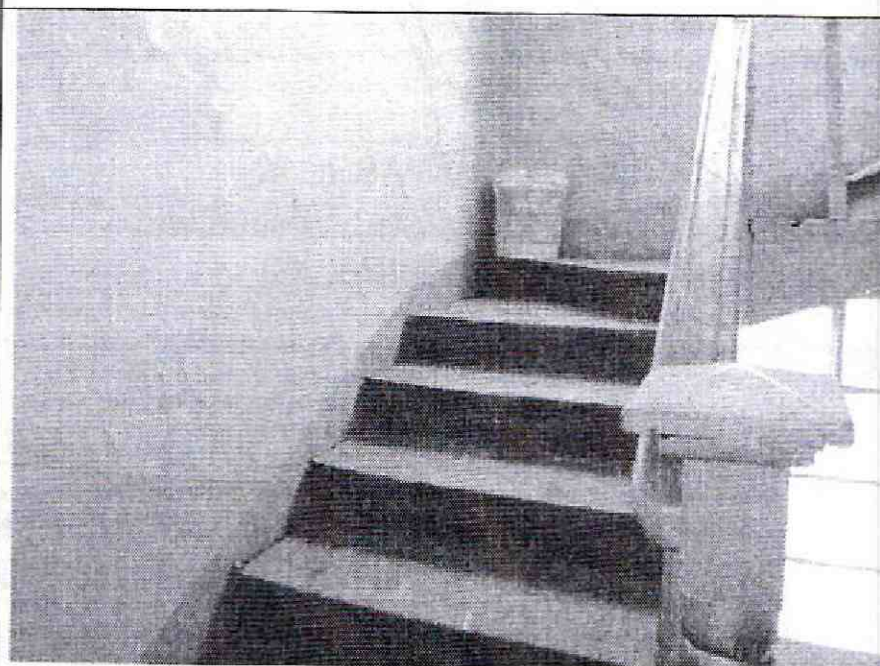
**Foto 36.** Escaleras a cuarto piso sin afectaciones.
