| | <b>DIAGNÓSTICO TÉCNICO</b> | Código: | <b>CR-FT-42</b> |

**DIAGNÓSTICO TÉCNICO – DI No. 20549**  
**SUBDIRECCIÓN DE ANÁLISIS DE RIESGOS Y EFECTOS DE CAMBIO CLIMÁTICO**  
**GRUPO ASISTENCIA TÉCNICA**  
**RADICADO 2024ER8208**

| DIRECCIÓN: | Calle 12 No.25A-12 | CHIP Y/O COORDENADAS<br>AREA INSPECCIONADA: | | | X1: 98.655,98 Y1:101.532,67<br>X2: 98.693,79 Y2:101.498,96<br>X3: 98.641,69 Y3:101.433,29<br>X4: 98.613,71 Y4:101.452,51<br>X5: 98.629,19 Y6:101.474,70<br>X6: 98.616,08 Y6:101.488,01 | | |

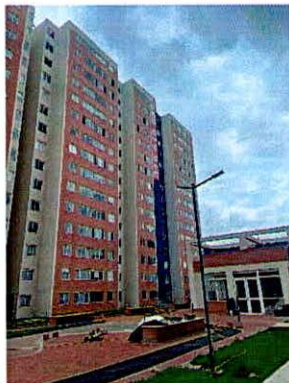
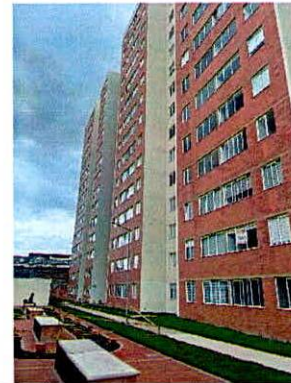
Fotografías 1 y 2. Fachada predio evaluado.

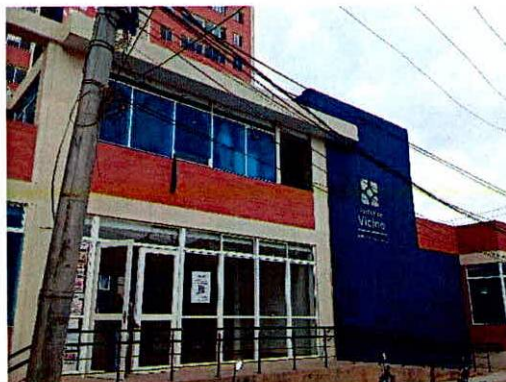
Fotografía 3. Fachada predio evaluado.

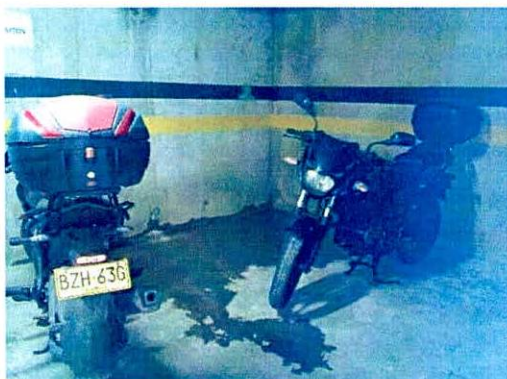
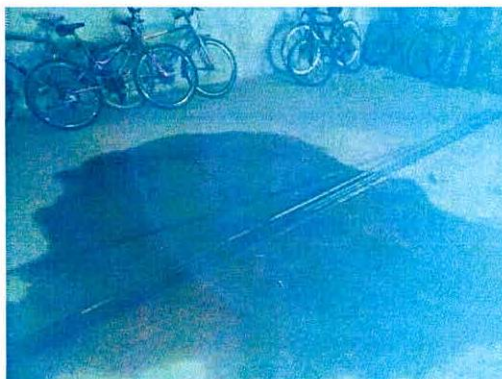
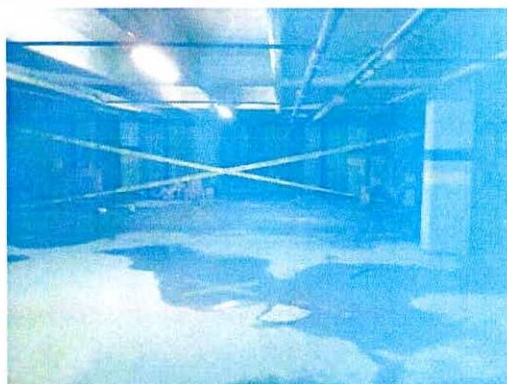
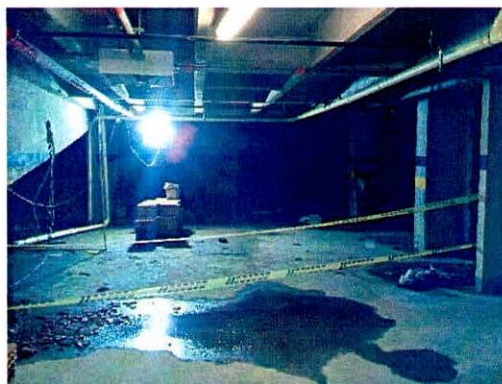
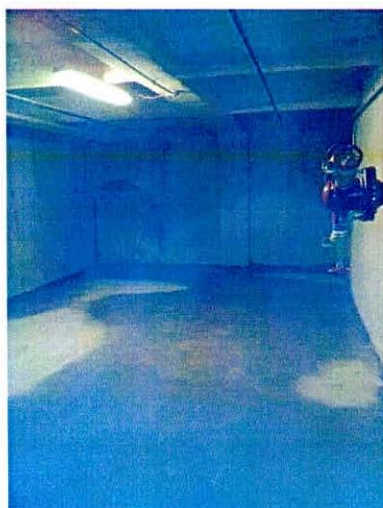
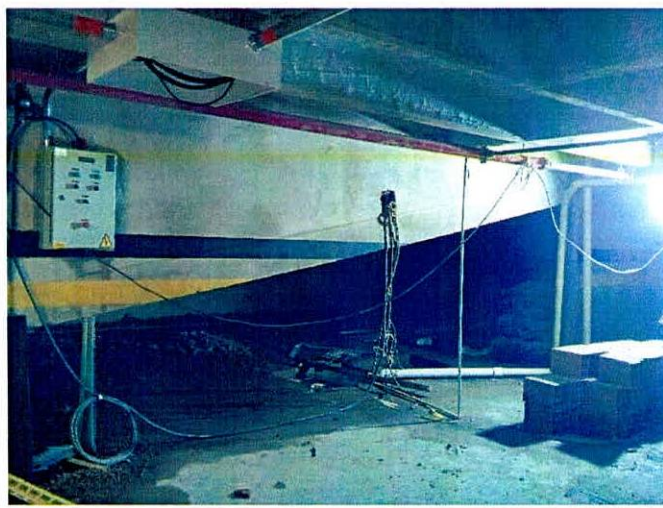
- Se observan muchas filtraciones, encharcamiento y empozamiento de agua, en algunos parqueaderos la lámina de agua es de 5cm y presenta color marrón, (Ver fotografías 4 a la 9).

**Fotografías 4 y 5.** Filtraciones y empozamiento de agua a nivel de sótanos en el predio evaluado.

**Fotografías 6 y 7.** Filtraciones y empozamiento de agua a nivel de sótanos en el predio evaluado.

**Fotografías 8 y 9.** Filtraciones y empozamiento de agua a nivel de sótanos en el predio evaluado.

- A la constructora “Kuman – Proyectos Inmobiliarios” responsable del edificio “Torres de Vicino” emplazado en el predio de la Calle 12 No.25A-12, en el Sector Catastral Ricaurte de la Localidad de Los Mártires, se recomienda adelantar la revisión de los sistemas de drenaje y evacuación de las aguas a nivel de los sótanos, con el objetivo de determinar las acciones requeridas para limitar o evitar los riesgos asociados a las filtraciones de agua evidenciadas en las zonas mencionadas anteriormente.

- Debido a las filtraciones y empozamiento de agua que se evidencian en los dos (02) sótanos localizados en el edificio “Torres de Vicino” emplazado en el predio de la Calle 12 No.25A-12, en el Sector Catastral Ricaurte de la Localidad de Los Mártires; se recomienda a la constructora “Kuman – Proyectos Inmobiliarios”, adelantar las acciones y/o intervenciones necesarias para mejorar la evacuación del agua.

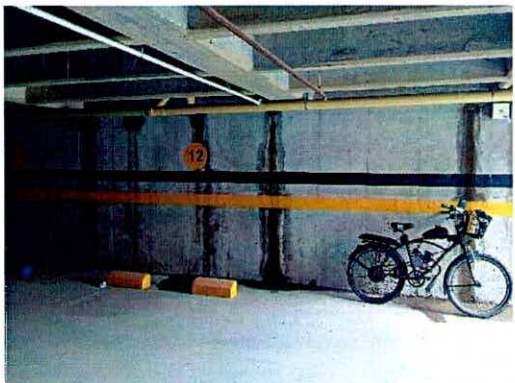
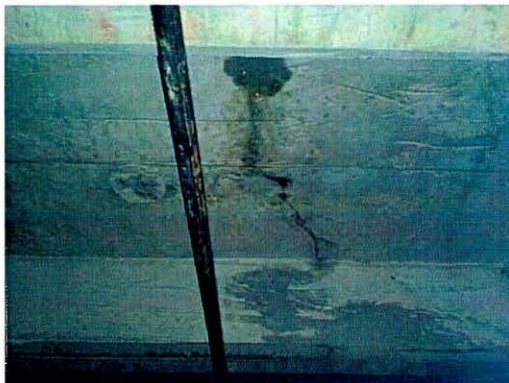
- En los muros perimetrales y en algunas secciones de la cara inferior de la placa de entrepiso a se evidencia filtraciones, manchas de humedad, (Ver fotografías 10 y 11).

**Fotografías 10 y 11.** Filtraciones en muros perimetrales nivel de sótanos en el predio evaluado.

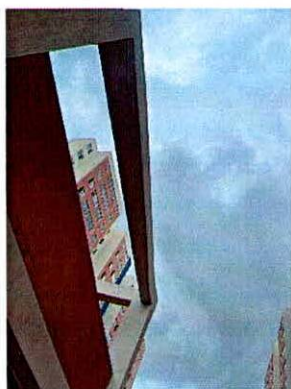
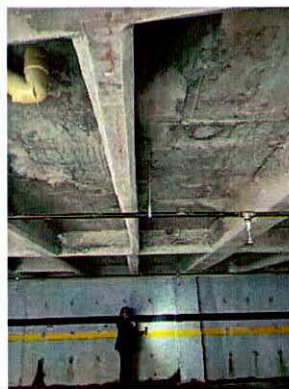
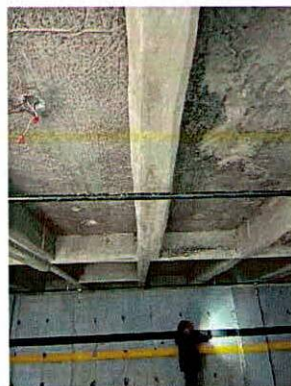
- Se evidencia en algunas vigas cambios de sección a lo largo del elemento. Adicionalmente se observa falla en conexiones con secciones muy delgadas o muy anchas, (Ver fotografías 12 a la 14). Además, se evidencia hormigüeo en el concreto de algunas vigas, (Ver fotografía 15).

- Actualmente se identifica deficiencias en los procesos constructivos y desarrollo del sistema estructural del proyecto constructivo localizado en el predio evaluado.

**Fotografía 12.** Deficiencias constructivas (cambio se sección) en viga de estructura de portería en el predio evaluado.

**Fotografía 13.** Deficiencias constructivas (cambio se sección) placa de entepiso a nivel de sótanos en el predio evaluado.

**Fotografía 14.** Deficiencias constructivas (cambio se sección) placa de entepiso a nivel de sótanos en el predio evaluado.

- A la constructora “Kuman –Proyectos Inmobiliarios” responsable del edificio “Torres de Vicino” emplazado en el predio de la Calle 12 No.25A-12, en el Sector Catastral Ricaurte de la Localidad de Los Mártires, se recomienda adelantar las gestiones y/o acciones encaminadas a implementar las reparaciones de los elementos que presentan daños, así como adelantar las acciones de reparación y/o intervención de los daños evidenciados, con el fin de garantizar condiciones óptimas durante la vida útil del inmueble. Es importante mencionar que todas las acciones de reparación y/o intervención deberán de ser adelantadas garantizando que se cumplan con los requisitos establecidos en la normativa vigente (NSR-10), con el apoyo de personal idóneo; para la cual se deben tramitar los permisos y licencias respectivas.

- A la constructora “Kuman –Proyectos Inmobiliarios” responsable del edificio “Torres de Vicino” emplazado en el predio de la Calle 12 No.25A-12, en el Sector Catastral Ricaurte de la Localidad de Los Mártires, se recomienda implementar acciones encaminadas a la revisión de los sistemas estructurales, dado que se evidencian deficiencias en el proceso constructivo. Es importante resaltar que las acciones que se adelanten en el predio se deben llevar a cabo por el personal profesional e idóneo, y siguiendo la normativa vigente.

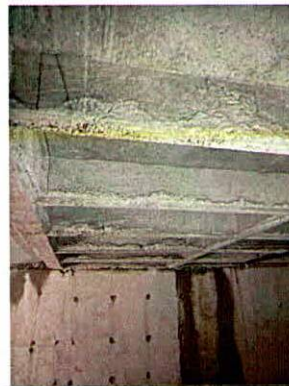
**Fotografía 15.** Hormigueo en concreto placa de entepiso a nivel de sótanos en el predio evaluado.

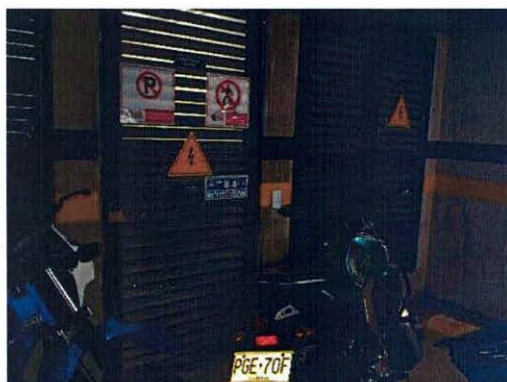
- Se intenta realizar inspección a la subestación eléctrica localizada a nivel de sótano del predio evaluado, dado que la señora Katherine Manrique manifiesta que al interior hay filtraciones de agua. Sin embargo, al momento de la evaluación no es posible acceder a esta zona y verificar que tipo de daño se presenta, (Ver fotografía 16).

**Fotografía 16.** Subestación eléctrica a nivel de sótano en el predio evaluado.

- Se recomienda a la Empresa Enel-Codensa, desde sus competencias, adelantar las acciones requeridas para limitar o evitar los posibles riesgos asociados y de seguridad para la subestación eléctrica localizada al interior del edificio “Torres de Vicino” emplazado en el predio de la Calle 12 No.25A-12, en el Sector Catastral Ricaurte de la Localidad de Los Mártires. Una vez realizada la valoración, dar a conocer la respuesta a la señora Miurica Virginia Olivares Rodríguez al correo electrónico [miuricavirginia@gmail.com](mailto:miuricavirginia@gmail.com).

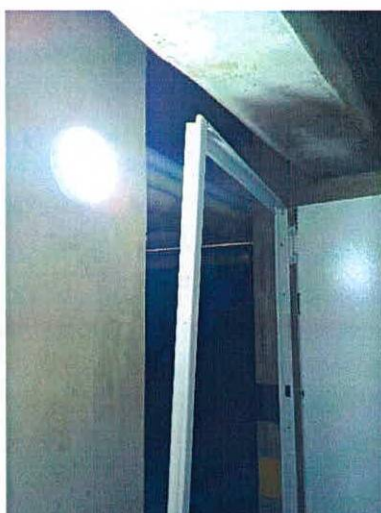
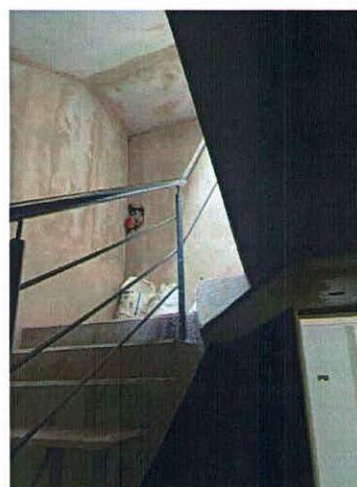
- Se evidencia en algunos sectores desprendimientos de los marcos metálicos de las puertas y las barandas de las escaleras, (Ver fotografías 17 y 18).
- En la mayoría de las zonas comunes se observan intervenciones en los muros para la instalación del cableado eléctrico, (Ver fotografías 19 a 23).
- Se identifican desniveles en piso y desniveles en los muros perimetrales colindantes con los pasillos de cada torre.
- Se evidencia que el foso del ascensor, que aún no está en funcionamiento, carece del debido señalamiento, lo que presenta un riesgo de caída para los transeúntes, (Ver fotografía 24).

**Fotografías 17 y 18.** Daños en marcos metálicos y barandas en el predio evaluado.

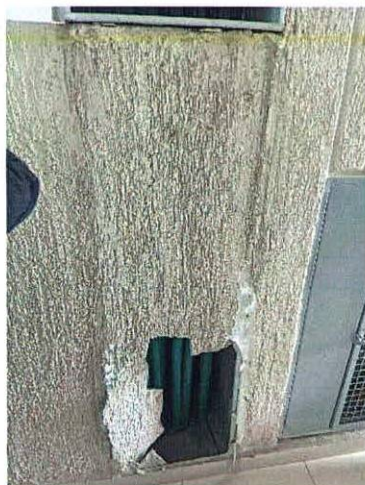
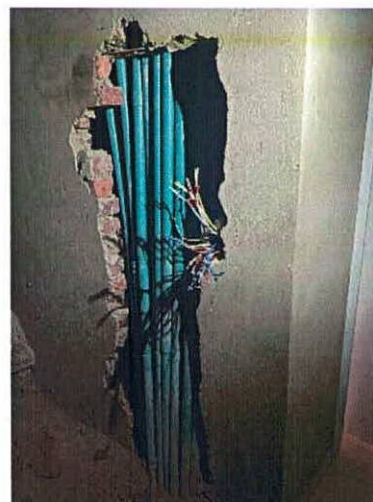
**Fotografías 19 y 20.** Se evidencia no terminación de acabados en el predio evaluado.

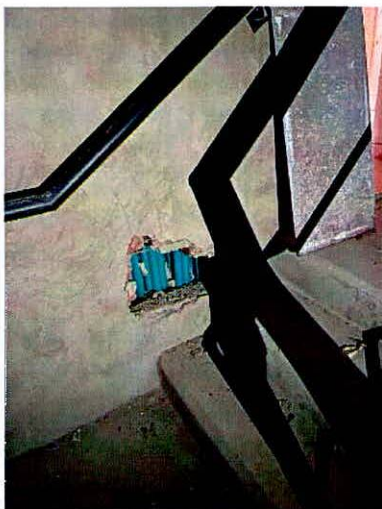
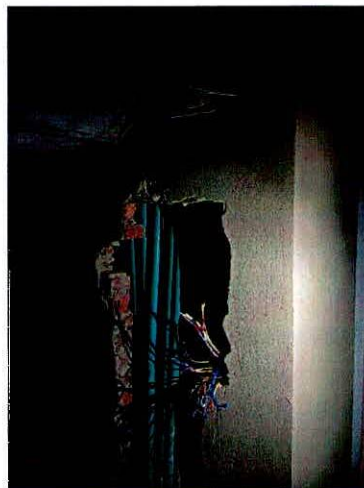
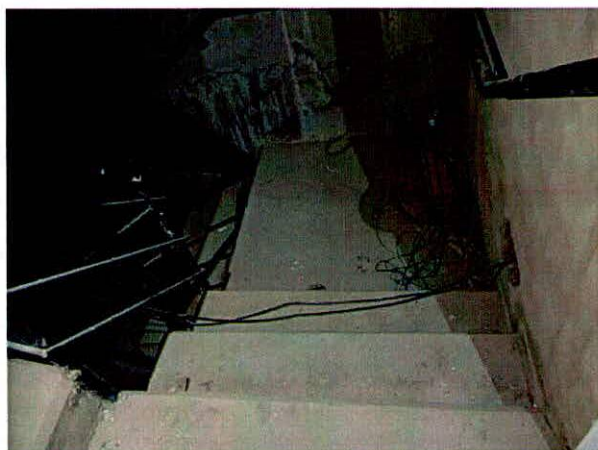
**Fotografías 21 y 22.** Exposición de redes eléctricas en el predio evaluado.

**Fotografía 23.** Exposición de redes eléctricas en el predio evaluado.

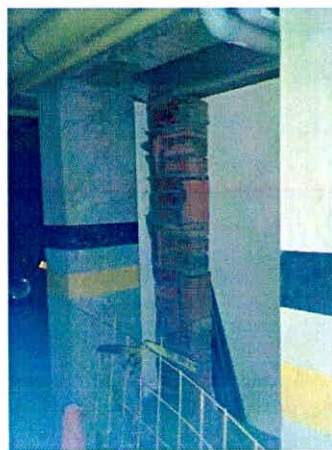
**Fotografía 24.** Exposición de redes eléctricas en el predio evaluado.

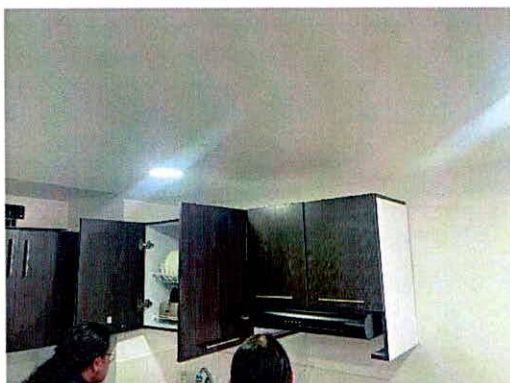
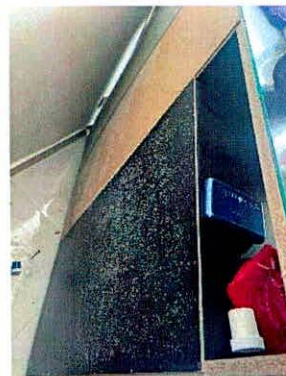
- Se observan manchas de humedad y proliferación de hongos en los apartamentos 201 y 804 de la torre 2 (ver fotografías 25 y 26).
- En la placa de entrepiso del apartamento 103 de la torre 3 se observa desniveles en la placa de entrepiso, (Ver fotografía 27).

**Fotografías 25 y 26.** Manchas de humedad y presencia de hongos apartamentos 201 y 804 torre 2.

- Dado que no es competencia del IDIGER el manejo de problemas de salud a raíz de las humedades y proliferación de hongos en el edificio “Torres de Vicino” emplazado en el predio de la Calle 12 No.25A-12, en el Sector Catastral Ricaurte de la Localidad de Los Mártires, se recomienda a la Secretaría Distrital de Salud, desde su competencia, revisar el caso y determinar las acciones a implementar en el predio mencionado anteriormente. Una vez realizada la valoración, dar a conocer la respuesta a la señora Miurica Virginia Olivares Rodríguez al correo electrónico [miuricavirginia@gmail.com](mailto:miuricavirginia@gmail.com)

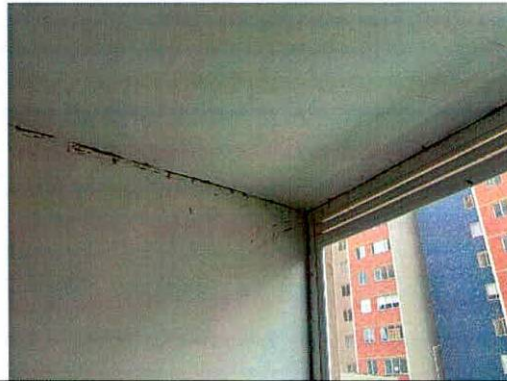
Fotografía 27. Desniveles de la placa de entrepiso apartamento 103 torre 3.
