| | <b>DIAGNÓSTICO TÉCNICO</b> | Código: | CR-FT-42 |

**DIAGNÓSTICO TÉCNICO – DI-19155**  
**SUBDIRECCIÓN DE ANÁLISIS DE RIESGOS Y EFECTOS DEL CAMBIO CLIMÁTICO**  
**GRUPO ASISTENCIA TÉCNICA**  
**RADICADO IDIGER No. 2023ER13586**

| <b>DIRECCIÓN:</b> | Cra 88A # 56F-05 SUR | <b>COORDENADA MEDIA<br/>ÁREA INSPECCIONADA</b> | | X1: 87.825,09<br>Y1: 103.452,75 | | |

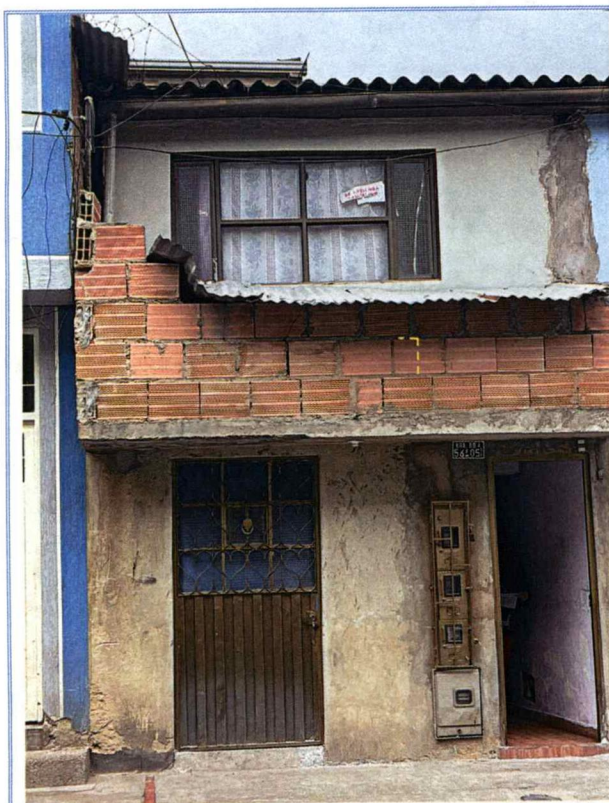
En el predio evaluado se emplaza una edificación familiar residencial de 2 niveles, construida en mampostería semi confinada, con placa de entre piso en concreto macizo posiblemente y cubierta en teja de zinc (ver Fotografía 1).

**Fotografía 1.** Predio (P1) Cra 88A # 56F-05 SUR

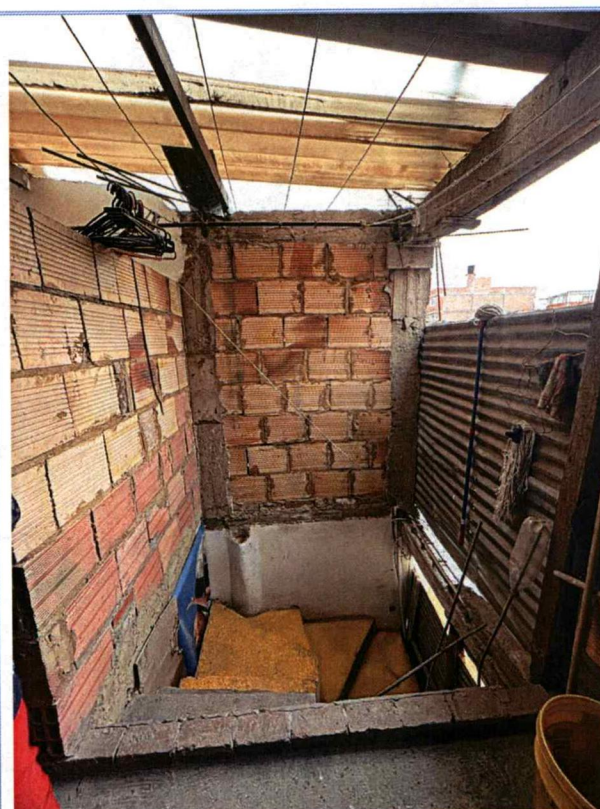
Se realiza inspección visual al interior y exterior del predio (P1), para verificar condiciones de riesgo de la misma, sin encontrar ninguna clase de fisuras, grietas o daño estructural que genere amenaza a la misma o riesgo inminente. (ver Fotografía 2,3,4).

**Fotografía 2.** Muros en mampostería del segundo nivel, en buen estado. Sin daño estructural

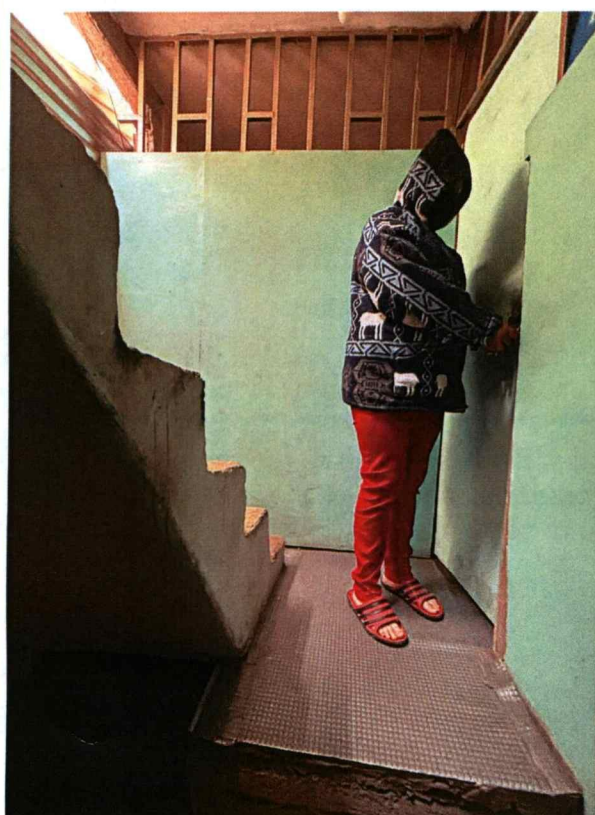
**Fotografía 3.** Escaleras y muros de acceso al segundo nivel sin fisuras ni grietas.

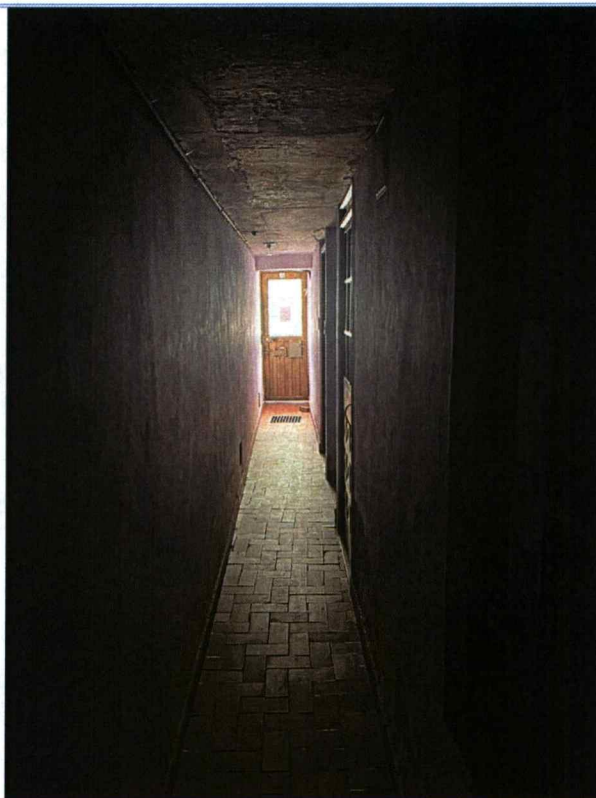
**Fotografía 4.** Pasillo de entrada, muros y pisos del primer nivel en buen estado.
