**DIAGNÓSTICO TÉCNICO DI-7729**  
**SUBDIRECCIÓN DE ANÁLISIS DE RIESGOS Y EFECTOS DE CAMBIO CLIMÁTICO**  
**COORDINACIÓN DE ASISTENCIA TECNICA**  
**RAD IDIGER 2014ER21102 y RAD IDIGER 2014ER18279**

| <b>DIRECCIÓN</b> | Dirección Actual:<br>Calle 70 Sur No. 56-45<br>(Colegio Argentina Sede A)<br>Dirección Anterior:<br>Calle 70 Sur No. 54 -12 | <b>ÁREA DIRECTA</b> | 6.500 m2 |

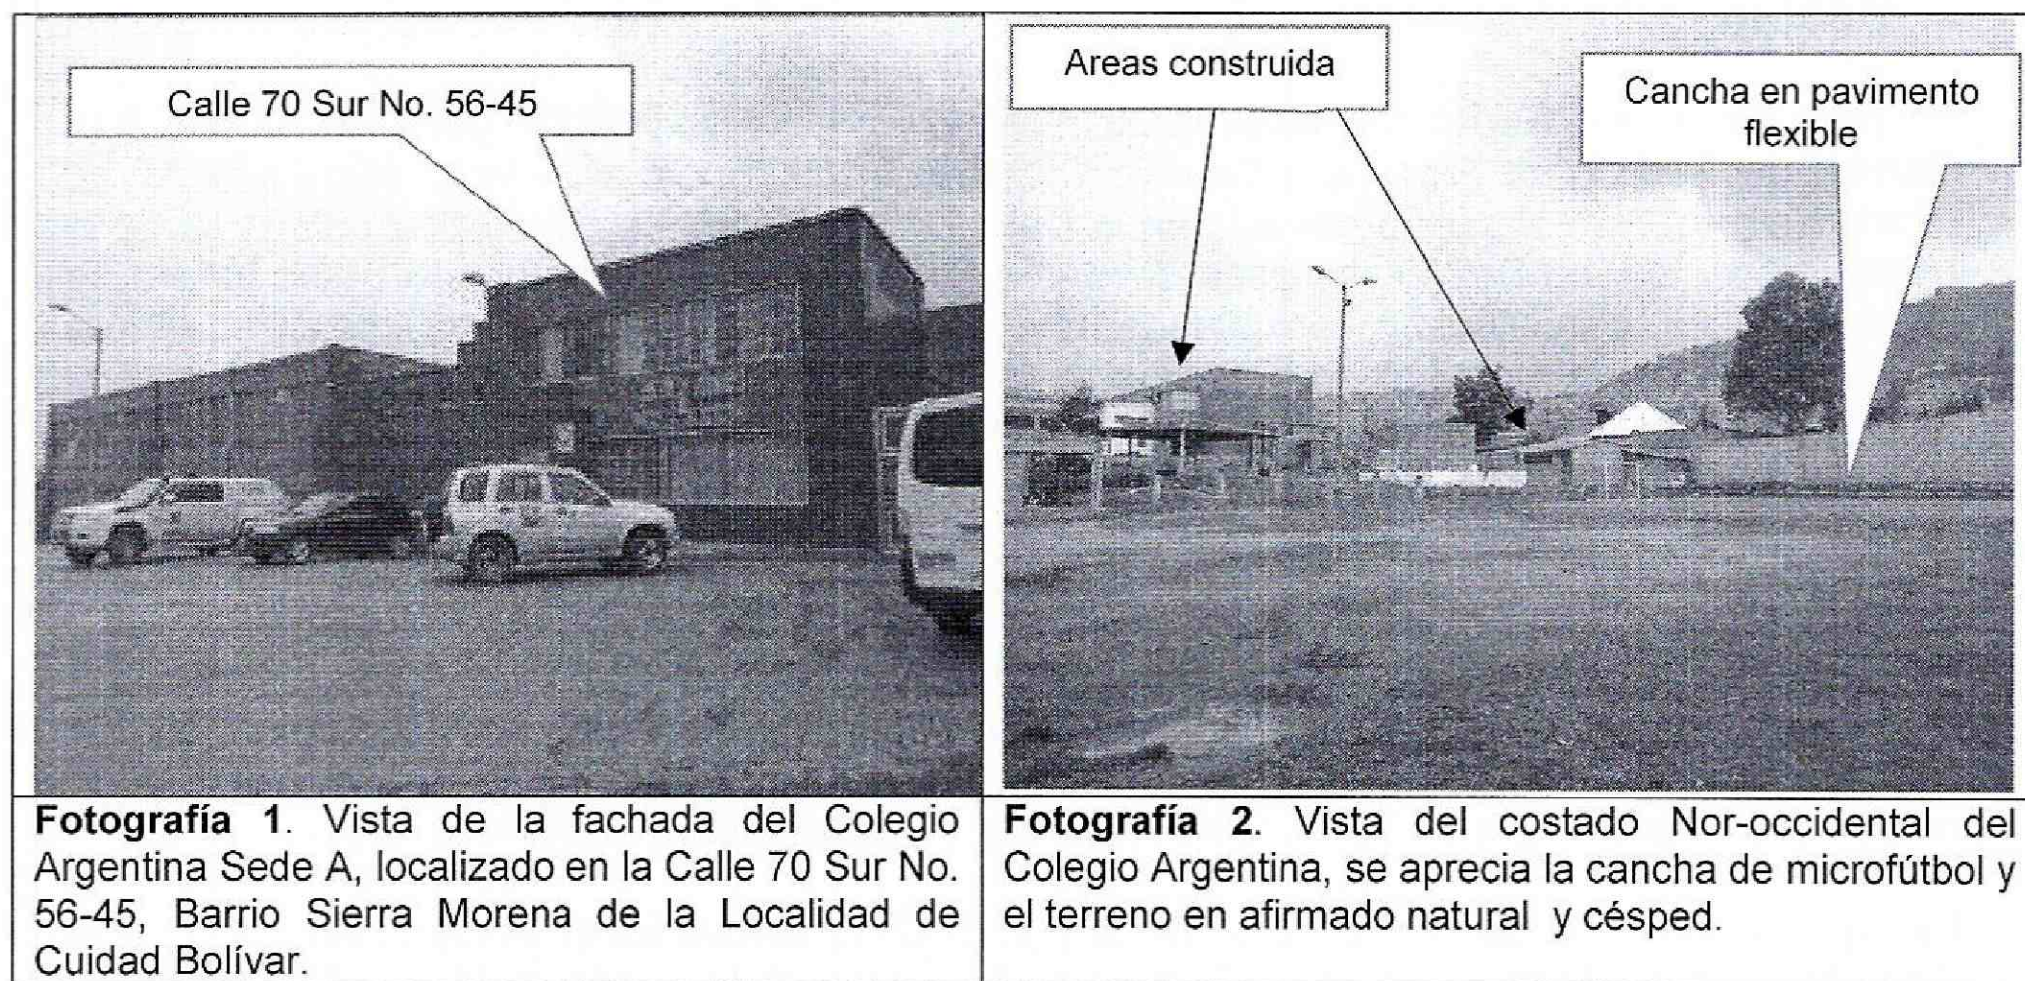
En los predios de la Calle 70 Sur No.56-45 y Calle 70 Sur No.56-32, Barrio Sierra Morena de la Localidad de Ciudad Bolívar, se emplaza el Colegio Argentina Sede A, (Ver fotografía 1), en el primer predio, se encuentra la mayor parte de edificación, en un área aproximada de 5.500 m<sup>2</sup>, mientras que en el segundo, hacía el costado Nor-occidental y con un área cercana a los 700 m<sup>2</sup>, se encuentra una cancha de microfútbol construida en pavimento flexible, otra parte de la mencionada área se encuentra en terreno natural y césped. (Ver fotografía 2).

La mayor parte del predio de la Calle 70 Sur No.56-32, se encuentra en el área delimitada como Zona de Ronda y Zona de Manejo y Protección Ambiental de la Quebrada Zanjón el Cortijo, que pasa por el costado Nor-occidental del mencionado Colegio. (Ver fotografía 3).

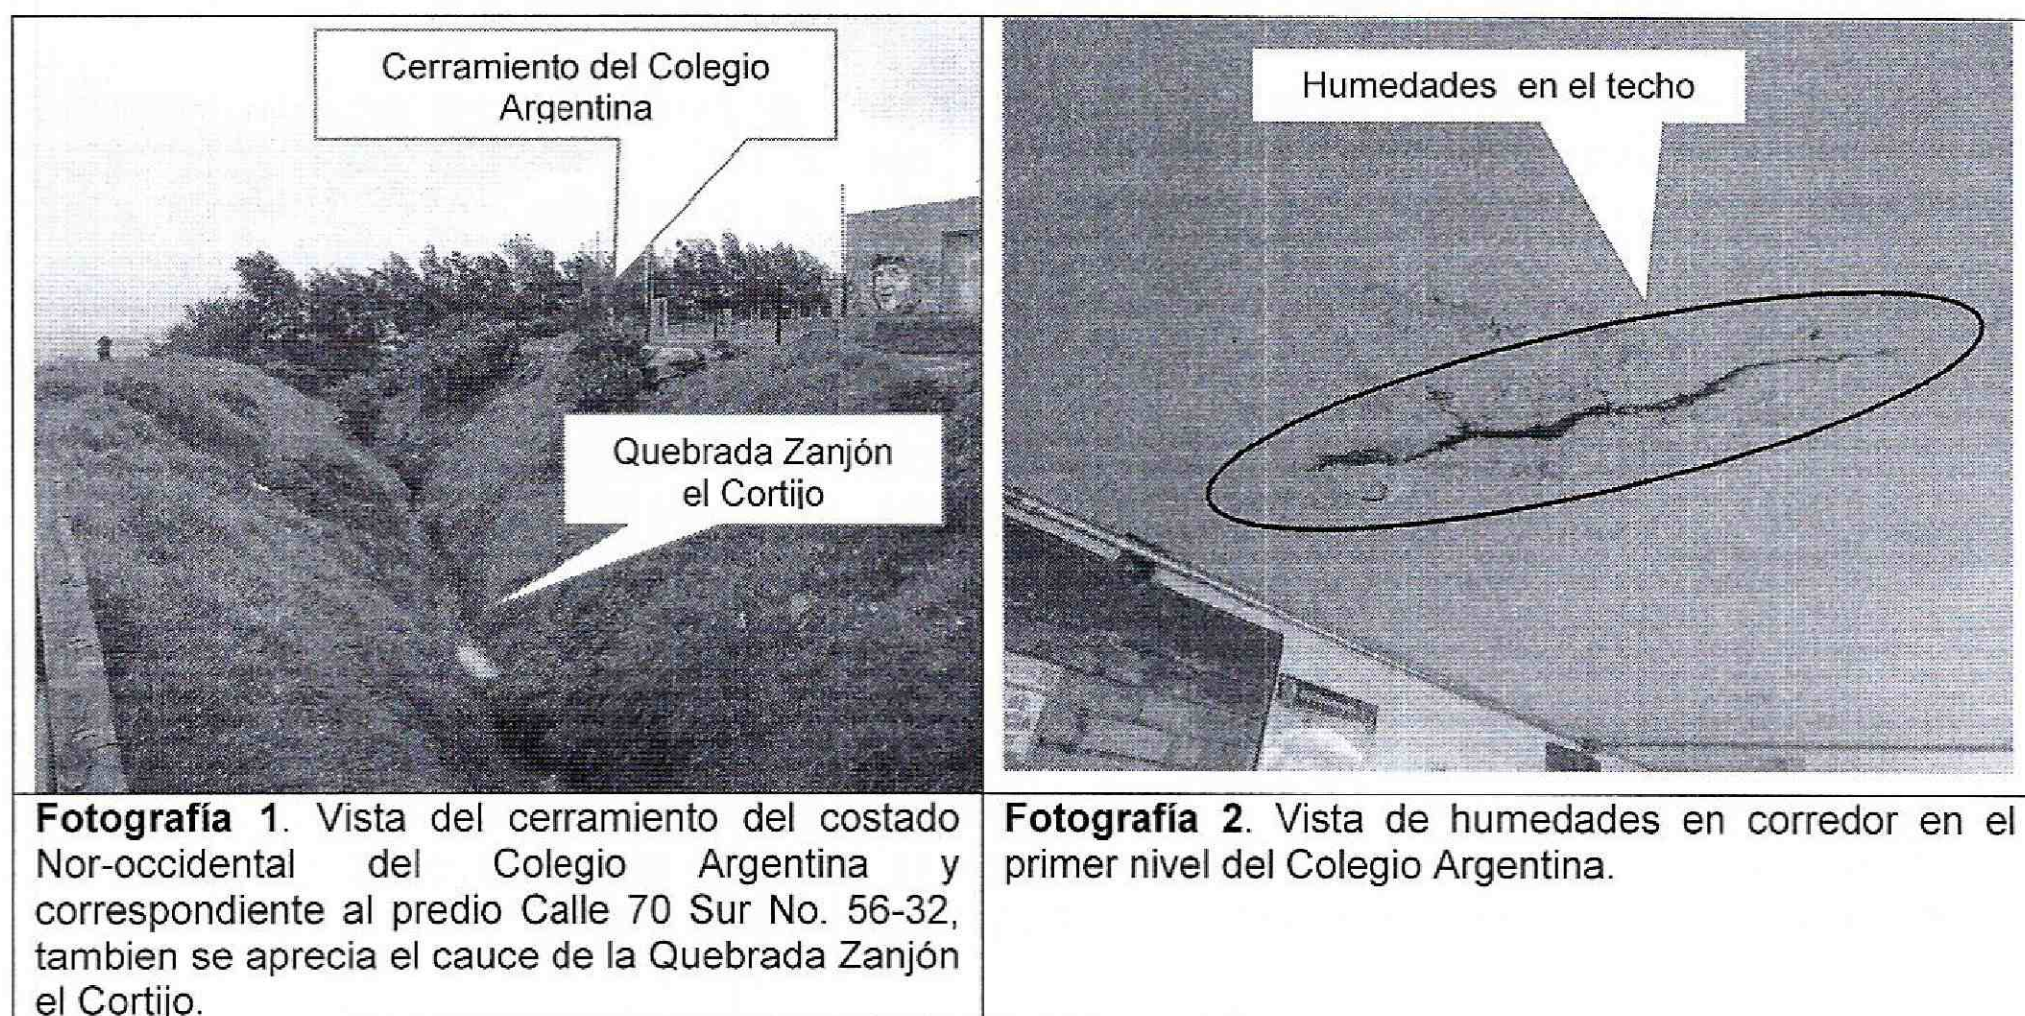
En la inspección al interior de las instalaciones del Colegio Argentina sede A, se encontraron humedades en el techo del corredor de ingreso del costado Sur-occidental y salones, posiblemente por filtraciones en la cubierta y por falta de mantenimiento, (Ver fotografía 4). También se pudo constatar que en general la planta física del centro educativo no evidencia daños que comprometan su estabilidad ante cargas normales de servicio.

- La estabilidad y funcionalidad de la edificación de la Calle 70 Sur No.56-45, Barrio Sierra Morena de la Localidad de Ciudad Bolívar, en la actualidad no se encuentra comprometida, por las humedades en el corredor del ingreso, ni ante cargas normales de servicio. Sin embargo, es posible que bajo cargas dinámicas (tipo sismo u otras), pudiere presentar compromiso en su estabilidad estructural y habitabilidad, situación que con base en la inspección visual, no es posible precisar.

- Se recomienda a los responsables del Colegio Argentina Sede A, emplazado en el predio de la Calle 70 Sur No.56-45, Barrio Sierra Morena de la Localidad de Ciudad Bolívar, implementar acciones para el mantenimiento y mejoramiento de la calidad de las instalaciones del centro educativo, con el propósito de optimizar las condiciones adecuadas para su uso.
- A la Alcaldía Local de Ciudad Bolívar, desde su competencia, adelantar las acciones administrativas tendientes a verificar el cumplimiento de la recomendación impartida mediante este Diagnóstico Técnico.
