**DIAGNÓSTICO TÉCNICO – DI-20578**  
**SUBDIRECCIÓN DE ANÁLISIS DE RIESGOS Y EFECTOS DE CAMBIO CLIMÁTICO**  
**GRUPO ASISTENCIA TÉCNICA**  
**RADICADO IDIGER No. 2024ER7729**

## 5. ESCENARIO DE RIESGO: Movimiento en masa

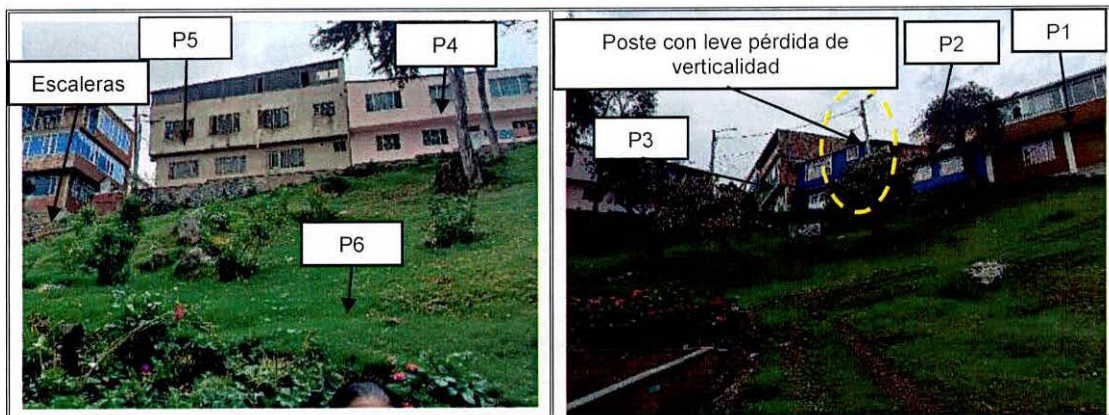
Foto 1 y 2. Vista general predios evaluados

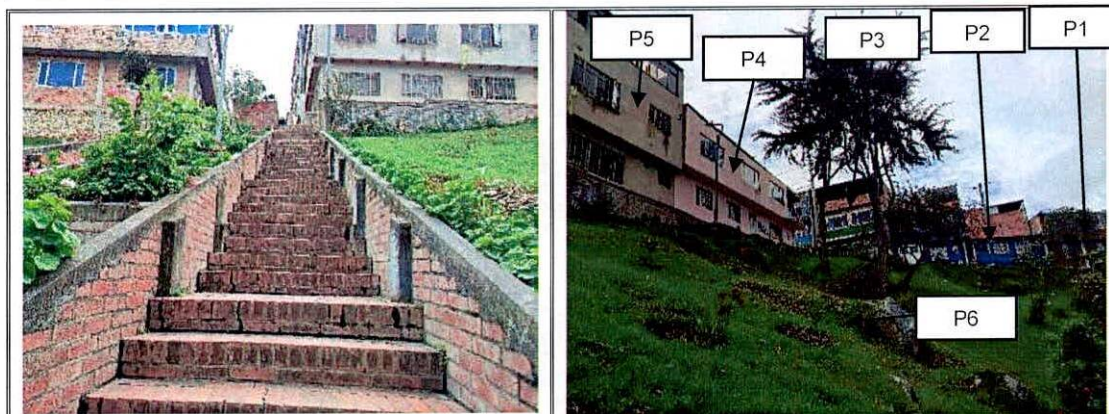
Foto 3. Vista general escaleras en mampostería costado norte predio P6

Foto 4. Vista general predios evaluados

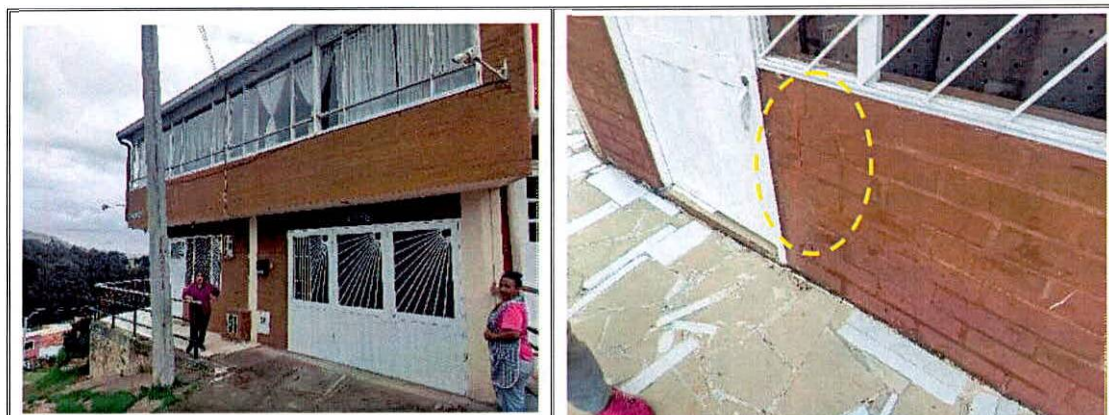
En el predio **P1** se emplaza una vivienda de dos (2) niveles construida aparentemente en mampostería parcialmente confinada, con un hall de acceso sobre un talud de relleno confinado por un muro en mampostería simple en la cual se identifican fisuras en muro perimetral de fachada del costado occidental y sur de aproximadamente 0.1mm de abertura y entre 20cms y 60cms de longitud (ver fotos 5 y 6). Según información de la persona responsable del predio, la Señora Julia Cabrera el primer nivel de la vivienda se encuentra construido hace aproximadamente 25 años y hace 10 años se adelantó la construcción del segundo nivel.

Foto 5 y 6. Vista general predio P1 y daños identificados en muro de fachada

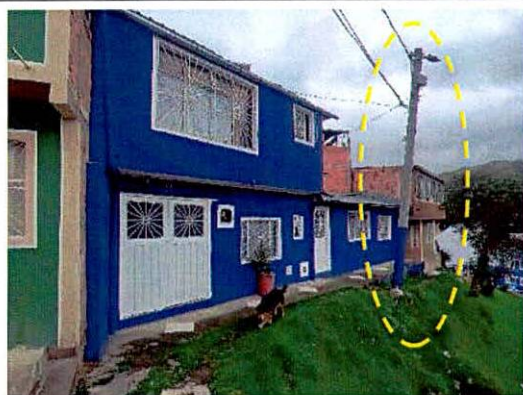
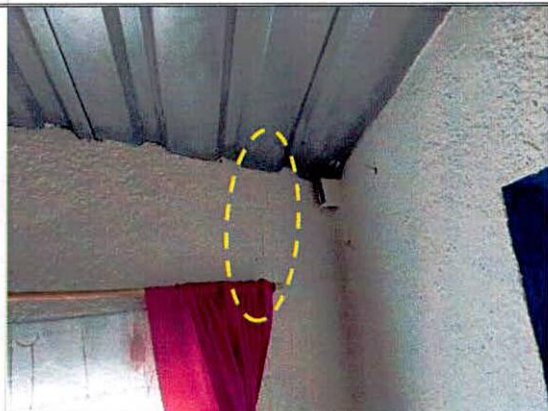
Foto 7 y 8. Vista general Predio P1 y daños identificados en primer nivel

- La estabilidad de la vivienda emplazada en el predio P1 en la CL 133 BIS SUR 14D 24, en el Barrio Ciudadela El Oasis de la Localidad de Usme, no se encuentra comprometida en la actualidad por los daños identificados ante cargas normales de servicio; se desconoce su comportamiento ante cargas dinámicas que se puedan presentar.

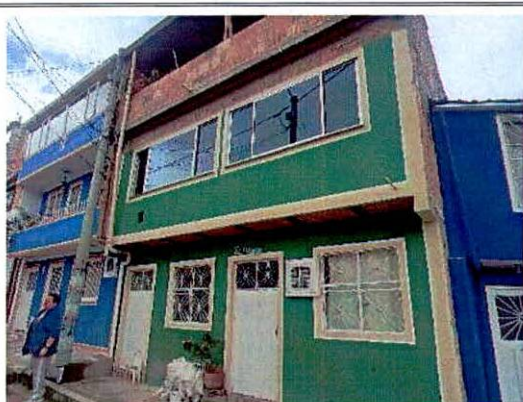
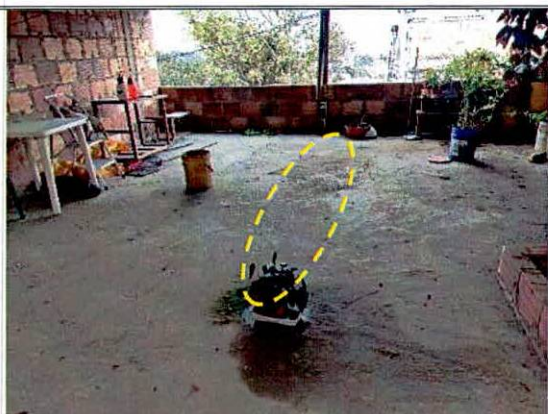
En el predio **P3** se localiza una vivienda posiblemente construida en mampostería parcialmente confinada de tres (3) niveles con placas de entepiso en placa fácil, y cubierta en teja liviana, en la cual se identifica fisura en muro perimetral en placa de entepiso del tercer nivel de 0.1mm de abertura y 2m de longitud aproximadamente (ver fotos 9 y 10). Es importante indicar, que según información de la responsable de la vivienda la Señora Flor Alba Jiménez, el primer nivel de la vivienda se encuentra construido hace aproximadamente 30 años, y el segundo y tercer nivel de la vivienda se construyeron hace aproximadamente 2 años.

Foto 9 y 10. Vista general predio P3 y daños identificados en tercer nivel

- La estabilidad de la vivienda emplazada en el predio P3 en la CL 133 Sur 14D 05, en el Barrio Ciudadela El Oasis de la Localidad de Usme, no se encuentra comprometida en la actualidad por los daños identificados ante cargas normales de servicio; se desconoce su comportamiento ante cargas dinámicas que se puedan presentar.

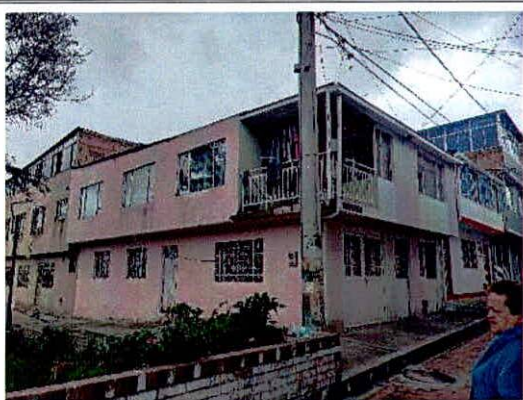
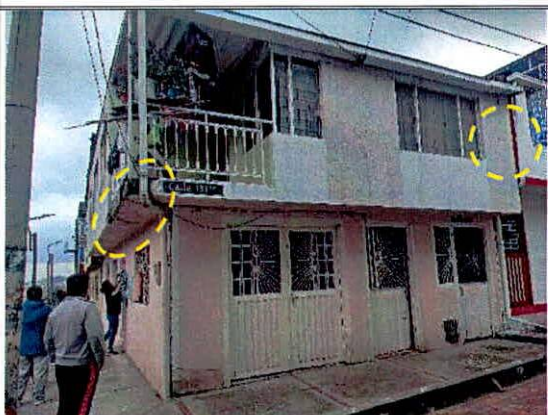
En el predio **P4** se localiza una vivienda de dos (2) niveles construida aparentemente en mampostería simple, en donde se localizan dos unidades habitacionales una por cada piso; en la cual se identifican en el muro de fachada del costado sur fisura de tendencia horizontal con abertura de 0.5mm y 50cms de longitud aproximadamente; así como, humedad en placa de entepiso del balcón del segundo nivel el cual se localiza en el costado sur occidental del predio (ver fotos 11 y 12).

Foto 11 y 12. Vista general predio P4 y daños identificados en fachada

- La estabilidad de la vivienda emplazada en el predio P4 en la CL 133 Sur 14 32, en el Barrio Ciudadela El Oasis de la Localidad de Usme, no se encuentra comprometida en la actualidad por los daños identificados ante cargas normales de servicio; se desconoce su comportamiento ante cargas dinámicas que se puedan presentar.

- A la Alcaldía Local de Usme, informar al responsable del predio P4 y predio P6 las conclusiones y recomendaciones indicadas en el presente documento con el fin de que se adelanten las acciones pertinentes; así mismo, adelantar las acciones administrativas tendientes a realizar el seguimiento de las recomendaciones impartidas mediante este diagnóstico técnico con el objeto de proteger la integridad física de los habitantes y vecinos del sector evaluado.

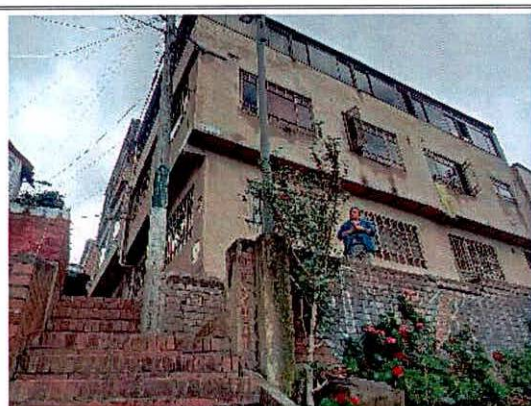
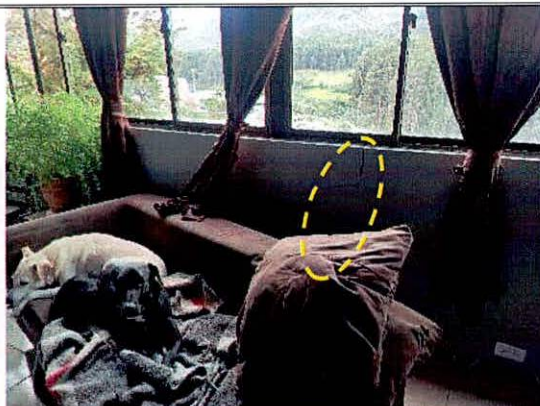
En el predio **P5** se localiza una vivienda de tres (3) niveles construida aparentemente en mampostería parcialmente confinada con cubierta en teja liviana; en la cual se identifica en el tercer nivel fisura con tendencia escalonada en muro perimetral del costado occidental, con una abertura de 0.5mm y longitud de 60cms aproximadamente (ver fotos 13 y 14). Es importante indicar, que según información de la persona que acompaña la visita el Señor Ronald López el primer nivel de la vivienda se encuentra construido hace aproximadamente 21 años y el tercer nivel de la vivienda se construyó hace 5 años aproximadamente según el responsable del predio.

Foto 13 y 14. Vista general predio P5 y daños identificados en tercer nivel

- La estabilidad de la vivienda emplazada en el predio P5 en la CL 132 Sur 14 29, en el Barrio Ciudadela El Oasis de la Localidad de Usme, no se encuentra comprometida en la actualidad por los daños identificados ante cargas normales de servicio; se desconoce su comportamiento ante cargas dinámicas que se puedan presentar.

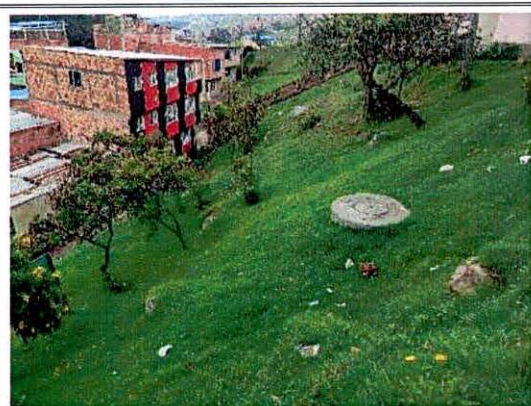
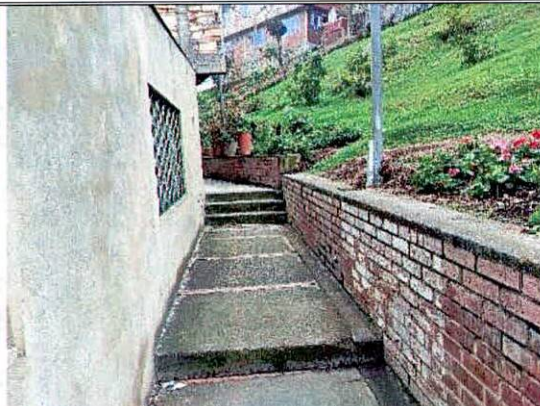
En el predio **P6** se localiza una zona verde cubierta por pasto, vegetación y algunos individuos arbóreos de diferentes tamaños, identificando en la parte baja del predio un muro en mampostería simple de cerramiento con una altura de 1m y una longitud de 15m aproximadamente (ver fotos 15 y 16); predio dentro del cual se localiza un poste emplazado frente al predio P2, el cual cuenta con una luminaria y aparentemente redes de telecomunicaciones y energía, que presenta leve pérdida de verticalidad, lo cual es coincidente con lo verificado en enero de 2019 e indicado en el diagnóstico técnico DI-12710; adicionalmente, en la presente visita se observa una leve socavación entre el andén y la zona donde se encuentra instalado el poste (ver fotos 17 y 18), aparentemente ocasionada por falta de manejo de las aguas de escorrentía superficial en la zona, socavación que se inició hace aproximadamente una semana según lo indicado por la comunidad. Sin evidenciar condiciones que indiquen procesos activos de movimiento en masa en la actualidad sobre la zona verde, ni daños en el muro en mampostería localizado en la parte baja de este.

Foto 15 y 16. Vista general Predio P6 zona verde y muro perimetral en la parte baja del predio.

- La estabilidad del talud localizado en el Predio P6 en las coordenadas aproximadas 74°07'21"W – 4°28'42"N, en el Barrio Ciudadela El Oasis de la Localidad de Usme y del poste localizado dentro del predio (frente a P2) no se encuentra comprometido en la actualidad. Se desconoce su comportamiento ante las cargas dinámicas que se puedan presentar.

- A la Alcaldía Local de Usme, desde sus competencias, identificar al responsable al responsable y/o responsables del predio emplazado en las coordenadas aproximadas 74°07'21"W – 4°28'42"N, en el Barrio Ciudadela El Oasis de la Localidad de Usme, con el fin de implementar un sistema para el manejo de las aguas de escorrentía superficial y subsuperficial en el terreno que lo conforma con el fin de desarrollar las intervenciones oportunas que impidan la manifestación de situaciones que generen condiciones de riesgo, estas acciones deberán ser implementadas con el apoyo de personal idóneo, garantizando que se cumplan los requerimientos de la normatividad vigente, para lo cual se deben tramitar los permisos y licencias respectivas.

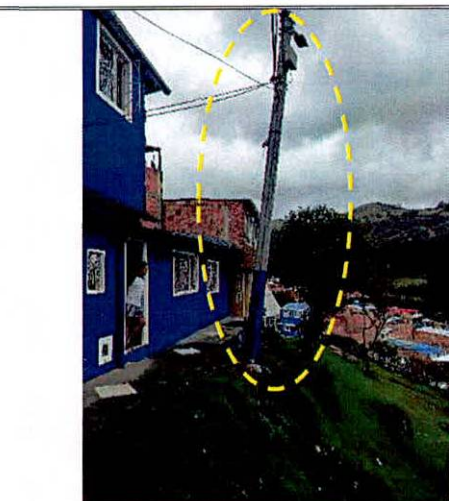
Foto 17. Vista general poste con leve pérdida de verticalidad frente a P2.

- De no adelantarse las acciones pertinentes en el poste localizado en el costado occidental del predio P2, eventualmente se puede presentar la pérdida de suelo soporte parcial y/o total del poste, generando compromiso en su estabilidad y en las redes que se localizan instaladas en este.

- A la Empresa de energía eléctrica ENEL-Codensa, A la Empresa de Telecomunicaciones de Bogotá – ETB y a la Unidad Administrativa Especial de Servicios Públicos –UAESP desde sus competencias

realizar la verificación de estabilidad y funcionalidad del poste y las redes que llegan a este, el cual se encuentra localizado en el costado occidental del predio evaluado P2, en el barrio Ciudadela El Oasis de la Localidad de Usme, debido a que en la visita realizada se evidenció una leve pérdida de verticalidad y leve pérdida de suelo soporte en la zona donde se encuentra emplazado dicho elemento. De las acciones adelantadas informar al peticionario.

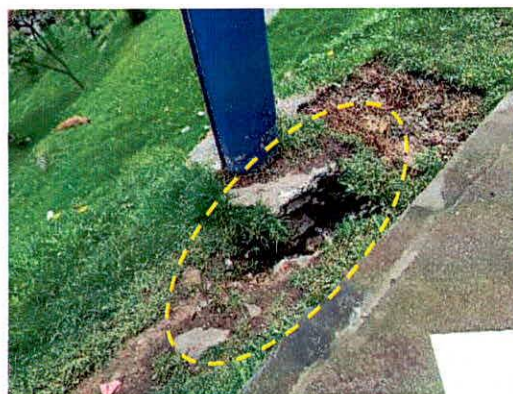
Foto 18. Vista general leve socavación en la zona donde se localiza el poste con leve pérdida de verticalidad.

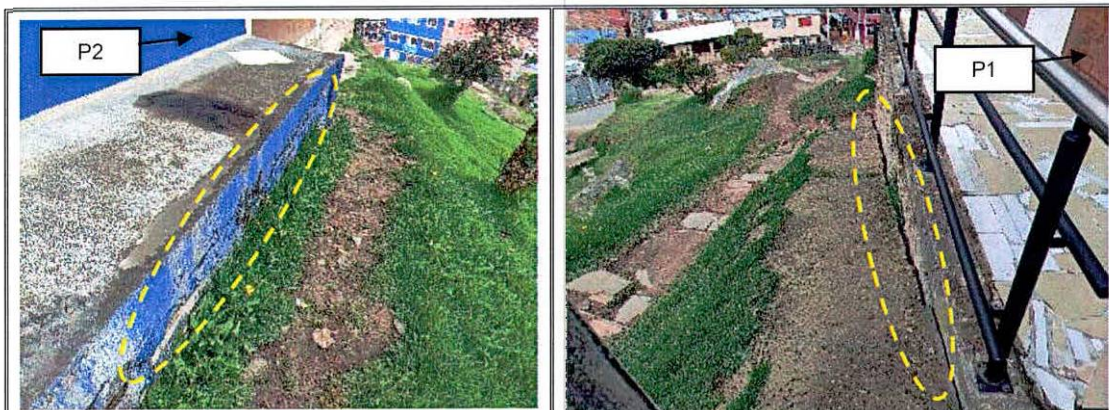
Por otra parte, de manera general se identifican en los andenes en concreto que se encuentran contruidos sobre taludes de relleno con muros de confinamiento en mampostería simple, localizados perimetralmente frente a los predios P1, P2, P3, P4 y P5, fisuras y grietas que varían entre 1mm y 1cm siendo más evidentes frente al predio P5 en donde adicional a las grietas se observa leve hundimiento del andén peatonal hacia el costado oriental; identificando también, fisuras en los muros en mampostería de confinamiento de los andenes con aberturas que varían entre 1mm y 5mm y longitudes entre 1m y 5m (ver fotos 19 a 22), sin observar pérdida de verticalidad y/o abombamiento en estos. Adicionalmente, en las escaleras peatonales que se localizan en el costado nororiental del predio P6 se evidencia leve hundimiento de algunos escalones y fisuras en las escaleras de aproximadamente 1mm de abertura y longitudes entre 20cms y 60cms (Ver foto 23). Es importante indicar, que la comunidad manifiesta que han realizado reparaciones de los daños identificados en los andenes; no obstante, las fisuras y grietas vuelven a aparecer.

**Foto 19 y 20.** Vista general daños en muros de confinamiento andén frente a Predio P2 y grietas en andén Predio P1

- La funcionalidad de los andenes perimetrales a los predios P1, P2, P3, P4 y P5, y en las escaleras localizadas en el costado norte del predio P6 no se encuentra comprometida en la actualidad; no obstante, a la fecha no se ha acogido la recomendación indicada en enero de 2019 mediante el Diagnostico Técnico DI-12710, con respecto a implementar acciones para el mantenimiento, mejoramiento y/o reforzamiento de los andenes del sector en mención.

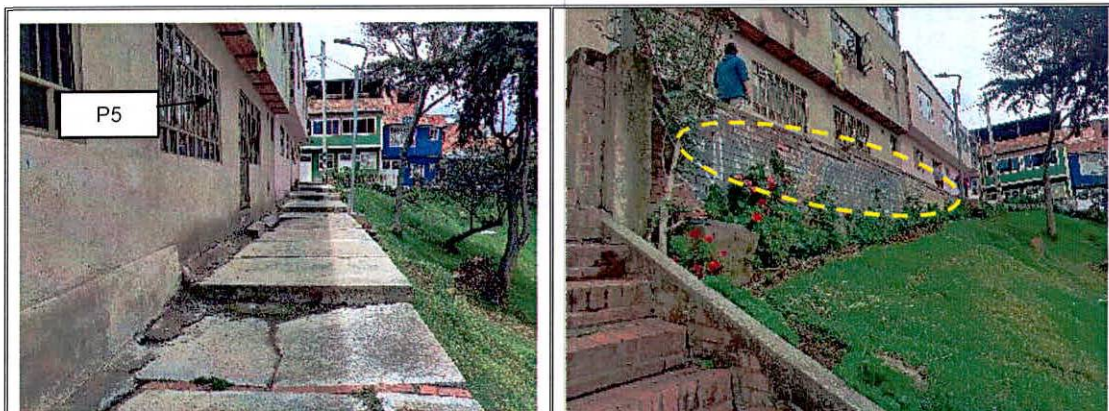
**Foto 21.** Vista general leve hundimiento y grietas andén frente a predio P5

**Foto 22.** Vista general fisuras en muro de perimetral de confinamiento andén frente al predio P5

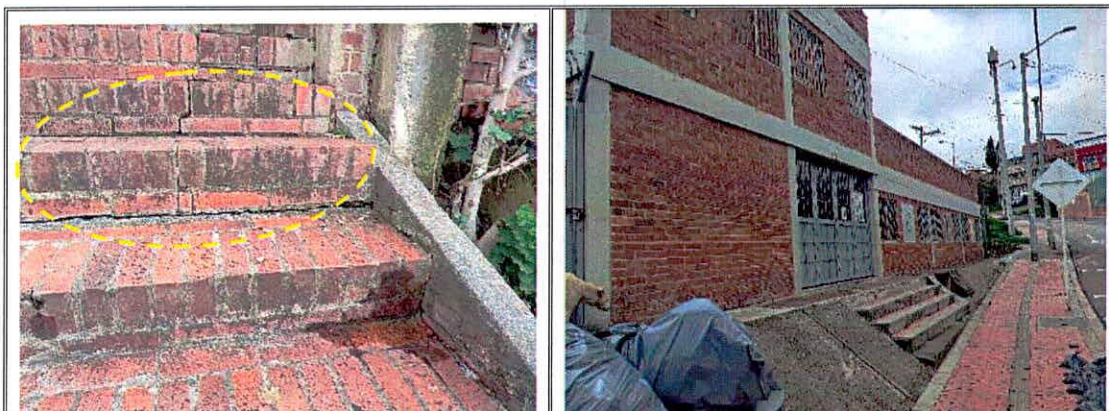
**Foto 23.** Vista general fisuras y leves hundimientos en escaleras localizada en el costado norte Predio P6

**Foto 24.** Vista general Salón Comunal

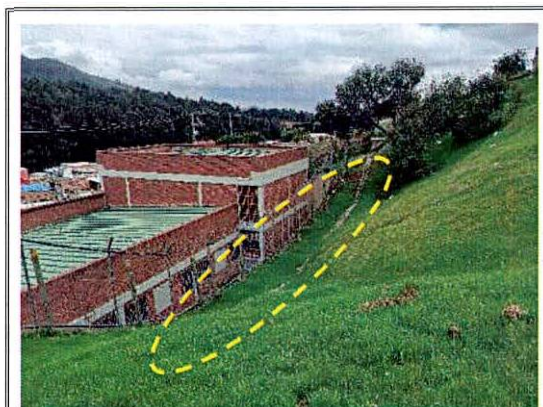
Finalmente se adelanta verificación en las zonas aledañas del salón comunal el cual se emplaza en el costado suroccidental de la zona evaluada teniendo en cuenta lo identificado en los Diagnósticos Técnicos DI-2004 de 2004 y DI-12710 de 2019, edificación que se encuentra construida aparentemente en mampostería confinada, en donde se observa la implementación muros en concreto en los taludes de corte que se adelantaron para el emplazamiento de la edificación, así como canaletas en concreto en la parte alta del salón comunal para el manejo de la aguas superficiales en la zona (ver fotos 24 y 25).

Foto 25. Vista general Salón Comunal y canaleta perimetral en concreto parte alta
