## DIAGNÓSTICO TÉCNICO

**DIAGNÓSTICO TÉCNICO – DI No. 20553**  
**SUBDIRECCIÓN DE ANÁLISIS DE RIESGOS Y EFECTOS DE CAMBIO CLIMÁTICO**  
**GRUPO ASISTENCIA TÉCNICA**  
**RADICADO 2024ER8738**

| DIRECCIÓN: | <b>Sector 1:</b> Calle 3B<br>entre Carrera 5B Este y<br>Carrera 5 Este | CHIP Y/O COORDENADAS<br>AREA INSPECCIONADA: | X1: 100.833,19 Y1:99.156,99<br>X2: 100.738,81 Y2:99.037,78<br>X3: 100.750,73 Y3:99.020,63<br>X4: 100.772,76 Y4:99.068,84<br>X5: 100.790,32 Y5:99.085,41<br>X6: 100.839,16 Y6:99.038,09<br>X7: 100.859,70 Y7:99.097,24<br>X8: 100.840,34 Y8:99.150,48 | | | | |

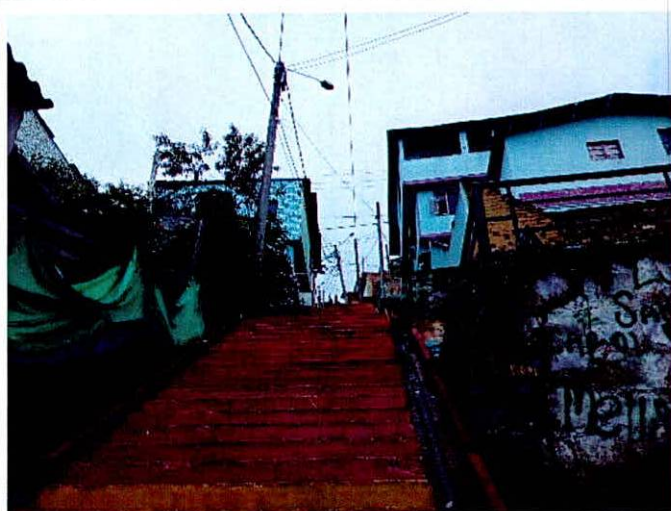
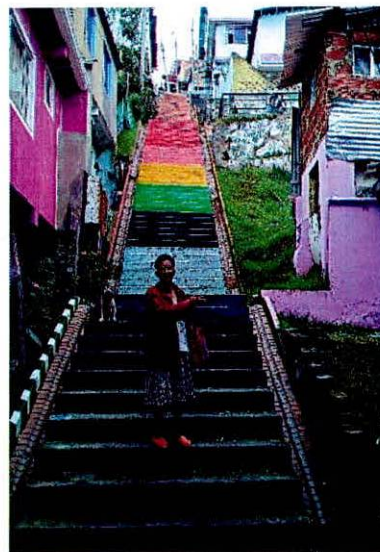
- **Senderos peatonales:** Se evalúa la infraestructura pública correspondientes a unas escaleras peatonales con una longitud de aproximadamente 47m, localizadas sobre la Calle 3B entre Carrera 5 Este y Carrera 5B Este, (Ver fotografías 1 y 2). Se evidencian daños correspondientes a: ausencias de mantenimiento, presencia de basuras en los sistemas de canalización de las aguas de escorrentía superficial y en algunos escalones se observa desprendimiento del recubrimiento, (Ver fotografías 3 y 4).

Fotografías 1 y 2. Senderos peatonales evaluados entre la Calle 3B entre Carrera 5B Este y Carrera 5 Este.

- A la Alcaldía Local de Santa Fe, desde sus competencias, se recomienda adelantar las acciones de intervención y/o mantenimiento de la infraestructura pública evaluada y correspondiente a: senderos peatonales localizados en la Calle 3B entre Carrera 5 Este y Carrera 5B Este, parque público localizado en las coordenadas X1:100.801,15 Y1: 99.050,58, X2: 100.814,10 Y2: 99.060,49, X3: 100.822,58 Y3: 99.052,06, X4: 100.813,95 Y4: 99.060,78, en el Barrio Rocío (Parte Baja) de la Localidad de Santa Fe. Lo anterior con el fin de garantizar condiciones de funcionalidad durante la vida útil de las mismas.

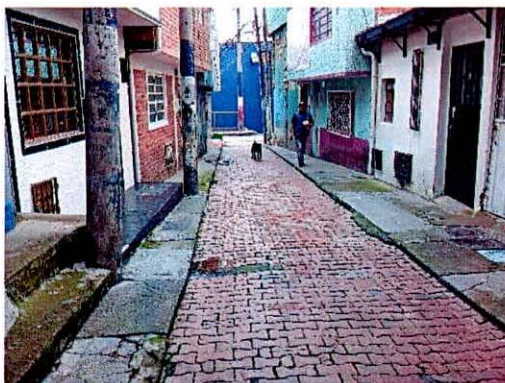
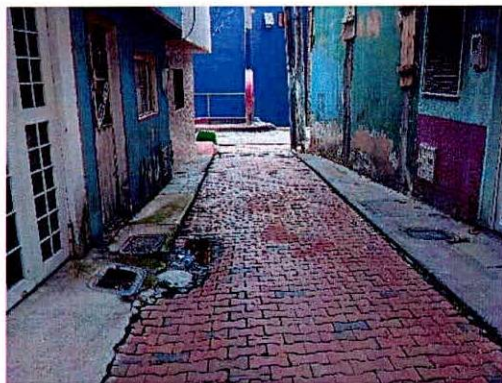
- Los daños observados tanto en los senderos peatonales, vía vehicular y parque público evaluados se encuentran probablemente relacionados con ausencia de mantenimiento.
- Los daños identificados en el predio P1, posiblemente se encuentra asociados con ausencia de mantenimiento.

**Fotografías 3 y 4.** Senderos peatonales evaluados entre la Calle 3B entre Carrera 5B Este y Carrera 5 Este.

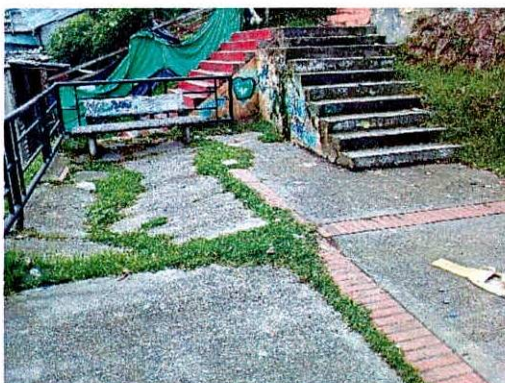
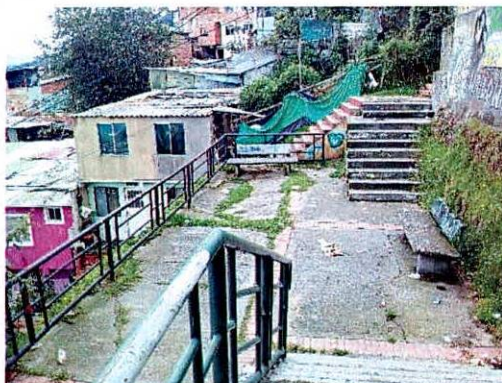
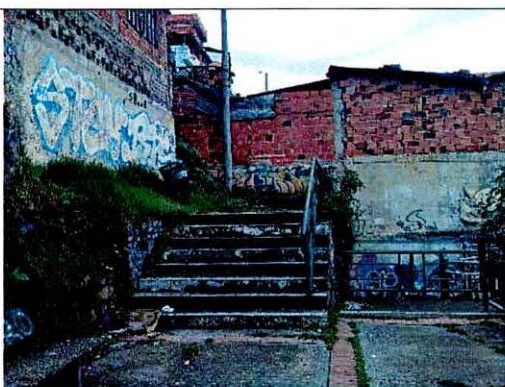
- **Parque público:** En esta zona se observa que la placa de concreto utilizada como sendero peatonal presenta hundimientos, y todo el mobiliario de las áreas de juego carece de mantenimiento (Ver fotografías 5 a la 10).

**Fotografías 5 y 6.** Parque público evaluado.

**Fotografía 7.** Parque público evaluado.

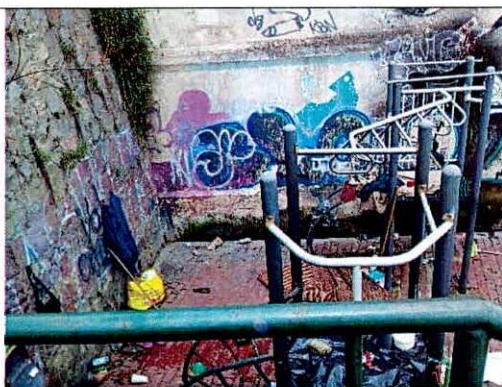
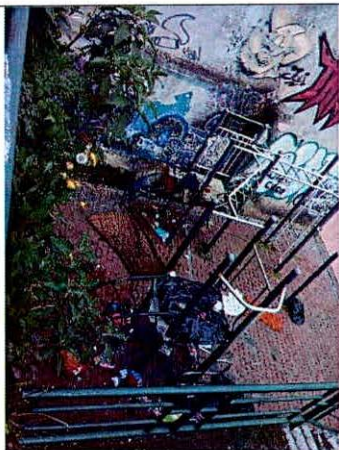
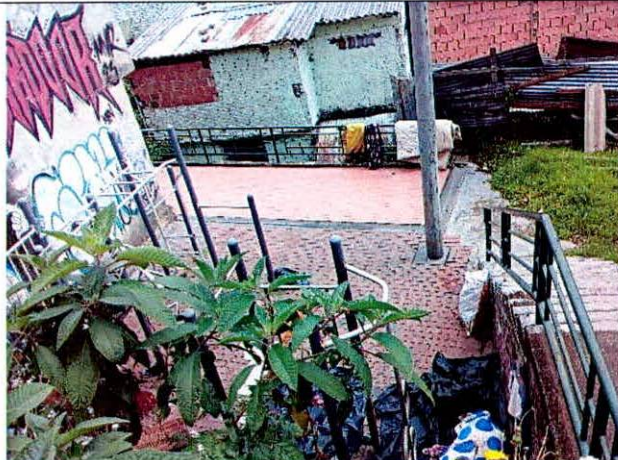
**Fotografía 8.** Presencia de habitantes de calle y basuras en el parque público evaluado.

**Fotografías 9 y 10.** Presencia de habitantes de calle y basuras en el parque público evaluado.

- Dado que no es competencia del IDIGER las situaciones de inseguridad y presencia de habitantes de calle que se presentan en el sector evaluado, se recomienda a la Secretaría Distrital de Seguridad y Convivencia, desde su competencia, revisar el caso y determinar las acciones a implementar específicamente en el Sector 1: Carrera 5 Este entre Calle 4 y Calle 3; y Sector 2: Calle 3 B entre Carrera 5 Este y transversal 5A Este, en el Barrio Rocío (Parte Baja) de la Localidad de Santa Fe. Una vez realizada la valoración, dar a conocer la respuesta a la señora Cirenía Ordoñez, al correo electrónico cirenía054@gmail.com.

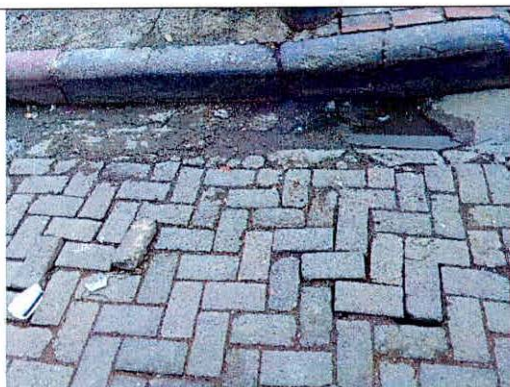
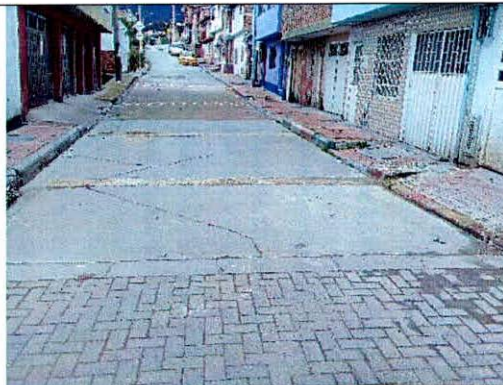
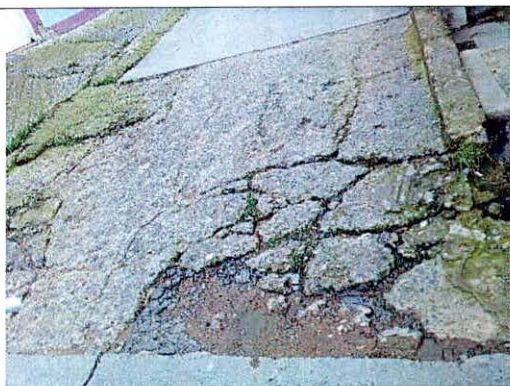
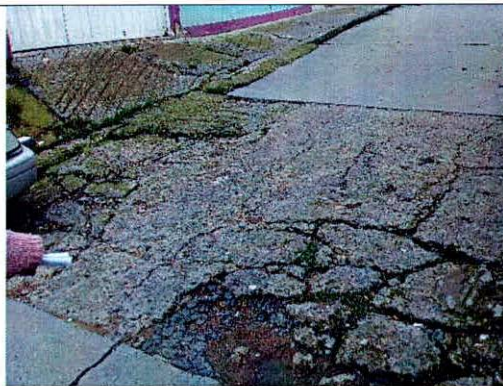
- **Vía vehicular:** Se evalúa el tramo ubicado en la Carrera 5 Este, entre la Calle 4 y la Calle 3A. Esta vía cuenta con una estructura construida en concreto rígido y adoquín, con un ancho aproximado de 4.5 metros. Durante la evaluación, se observan daños como hundimientos en algunas secciones de concreto, grietas, levantamiento de algunas secciones del adoquín y pérdida de la sección en concreto en varios tramos, dejando expuesto el suelo natural, (Ver fotografías 11 a la 14). Adicionalmente se observa basuras en varias estructuras hidráulicas (alcantarilla), (Ver fotografías 15 y 16).

**Fotografías 11 y 12.** Vía vehicular de la Carrera 5 Este entre Calle 4 con Calle 3A.

**Fotografías 13 y 14.** Vía vehicular de la Carrera 5 Este entre Calle 4 con Calle 3A.

- A la Alcaldía Local de Santa Fe, desde sus competencias, se recomienda adelantar a la entidad responsable de adelantar las acciones de intervención y/o mantenimiento en la vía vehicular localizada en la Carrera 5 Este entre Calle 3A con Calle 4, en el Barrio Rocío (Parte Baja) de la Localidad de Santa Fe.

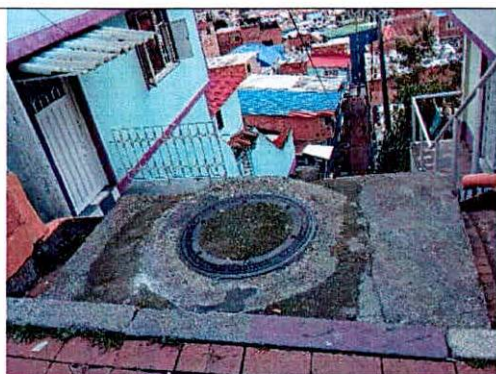
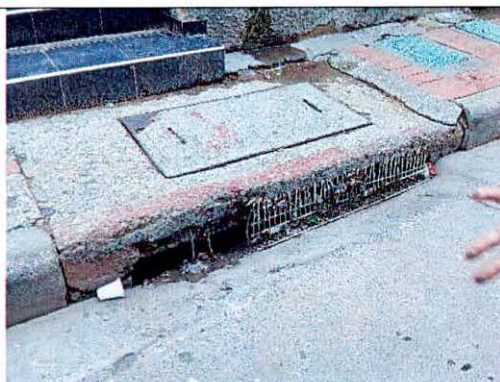
**Fotografías 15 y 16.** Estructuras hidráulicas localizadas en el sector evaluado.

- Se recomienda a la Empresa de Acueducto, Alcantarillado y Aseo de Bogotá – EAAB, desde su competencia, se recomienda realizar la revisión de las redes a cargo, así como la capacidad de

las estructuras hidráulicas (alcantarillado), específicamente en el Sector 1: Carrera 5 Este entre Calle 4 y Calle 3; y Sector 2: Calle 3 B entre Carrera 5 Este y transversal 5A Este, en el Barrio Rocío (Parte Baja) de la Localidad de Santa Fe, con el objetivo de descartar posibles filtraciones o rupturas del sistema, que puedan generar condiciones de riesgo adicionales a las evidenciadas en el sector evaluado y de ser necesario adelantar las gestiones que permitan la implementación de medidas correctivas.

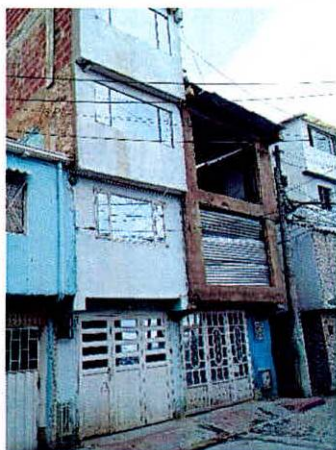
- **Predio P1:** Se realizó una inspección desde el exterior del inmueble, ya que al momento de la visita técnica no hubo quien permitiera el ingreso. Al momento de la inspección se evidencia que se están llevando a cabo actividades relacionadas con la construcción de una estructura de tres (03) niveles, bajo un sistema estructural en mampostería parcialmente confinada y placa de entepiso en concreto, (Ver fotografía 17). Aunque desde el exterior no se detectaron daños, se evidencia que un poste de luz ubicado al costado norte está muy cerca de la construcción, con los cables de tensión prácticamente pegados a los muros de la fachada, (Ver fotografía 18).

**Fotografía 17.** Fachada predio P1.

- No es posible concluir sobre la estabilidad estructural, habitabilidad y funcionalidad de la construcción emplazada en el predio P1 de la Carrera 5 Este No.3B-06, en el Barrio Rocío (Parte Baja) de la Localidad de Santa Fe, dado que al momento de la inspección visual que no había nadie que permitiera el ingreso al inmueble. Sin embargo, se realiza inspección visual desde el exterior, observando que actualmente se están adelantando actividades constructivas al interior del predio.

- Se recomienda a los responsables, propietarios y/o encargados del predio P1 de la Carrera 5 Este No.3B-06, en el Barrio Rocío (Parte Baja) de la Localidad de Santa Fe, dirigirse a las

entidades encargadas del tema de vivienda, con el fin de indagar si existen proyectos encaminados a mejoramiento de vivienda, toda vez que el Instituto Distrital de Gestión de Riesgos y Cambio Climático – IDIGER, no cuenta con recursos ni proyectos orientados a dicha situación. Dichas entidades son a nivel distrital la Secretaría Distrital de Hábitat con su programa Integral Vivienda Efectiva - PIVE y las Cajas de Compensación Familiar, las cuales promueven el acceso a la vivienda, a través de la asignación del subsidio familiar de vivienda, previo el cumplimiento de los requisitos establecidos en las normas que regulan la materia. En la Nación es el Ministerio de Vivienda, Ciudad y Desarrollo.

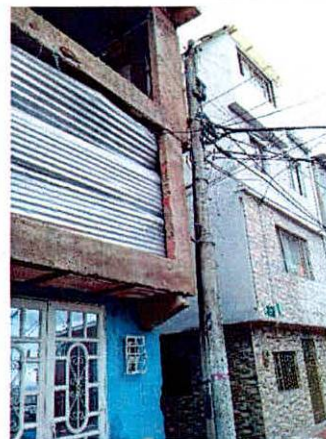
**Fotografía 18.** Poste de luz localizado al costado norte del predio P1.

- A la Empresa de Energía CODENSA, desde sus respectivas competencias, adelantar las gestiones de intervención necesarias en el poste de alumbrado público ubicado al costado norte del predio P2 en la Carrera 5 Este No.3A-09, en el Barrio Rocío (Parte Baja) de la Localidad de Santa Fe.
- A la Alcaldía Local de Santa Fe, desde su competencia adelantar las acciones administrativas tendientes a realizar el seguimiento de las recomendaciones impartidas mediante este diagnóstico técnico con el objeto de proteger la integridad física de los vecinos y transeúntes del sector.

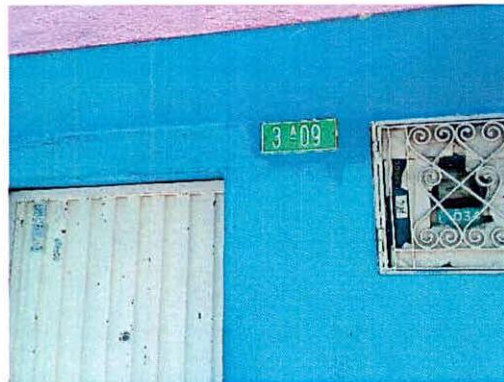
- **Predio P2:** Se emplaza una construcción de tres (03) y un (01) sótano, de uso residencial, construida bajo un sistema estructural en parcialmente confinada y placa de entrepiso en concreto, (Ver fotografías 19 y 20). La visita técnica se realiza en compañía de la señora Myriam Sánchez quien es una de las encargadas del predio. Se observan manchas de humedad y presencia de hongos en muros perimetrales y divisorios a nivel del sótano, (Ver fotografías 21 a la 24).

**Fotografías 19 y 20.** Fachada predio P2.

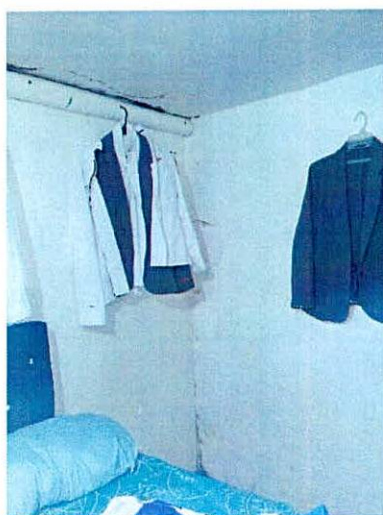
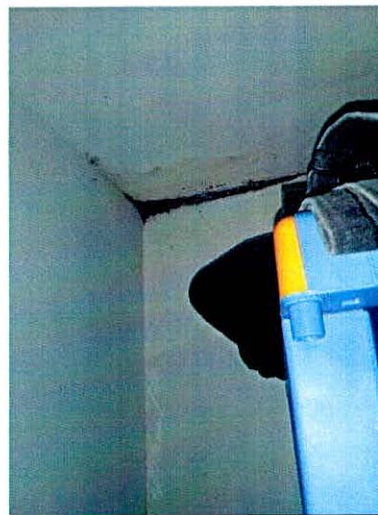
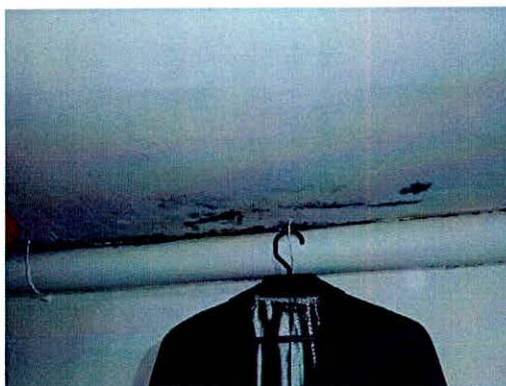
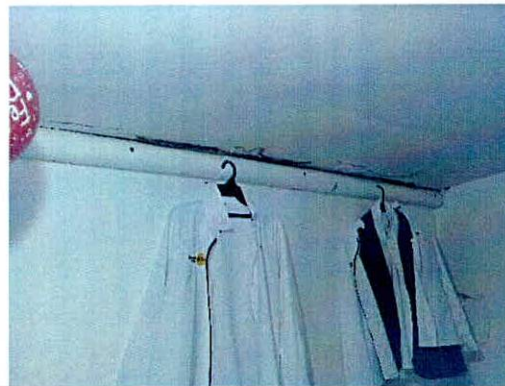
Fotografías 21 y 22. Manchas de humedad en muros perimetrales e divisorios predio P2.

Fotografías 23 y 24. Manchas de humedad en muros perimetrales e divisorios predio P2.

- La estabilidad estructural, funcionalidad y habitabilidad de la construcción emplazada en el predio P2 de la Carrera 5 Este No.3A-09, en el Barrio Rocío (Parte Baja) de la Localidad de Santa Fe, actualmente no se encuentran comprometidas por las humedades observadas. Se desconoce el comportamiento de la construcción ante cargas dinámicas (sismo).

- A los responsables, propietarios y/o encargados del predio P2 de la Carrera 5 Este No.3A-09, en el Barrio Rocío (Parte Baja) de la Localidad de Santa Fe, conforme a lo dispuesto en el Código de Construcción para Bogotá D.C. (Acuerdo 20 de 1995), donde se establece que es obligación de los propietarios y/o responsables de los inmuebles propiciar y efectuar la intervención de las manchas de humedad evidencias en muros perimetrales y divisorios así como el mantenimiento de sus instalaciones, con el fin de que se garantice el buen comportamiento de la estructura durante su vida útil. Cabe resaltar que, las acciones que se adelanten deben ser efectuadas por el personal idóneo y siguiendo la normativa vigente.
