**DIAGNÓSTICO TÉCNICO – DI-8867**  
**SUBDIRECCIÓN DE ANÁLISIS DE RIESGOS Y EFECTOS DE CAMBIO CLIMÁTICO**  
**COORDINACIÓN DE ASISTENCIA TÉCNICA**  
**RADICADO IDIGER 2015ER22794**

**1. DATOS GENERALES**

#### 4. DESCRIPCIÓN Y CAUSAS:

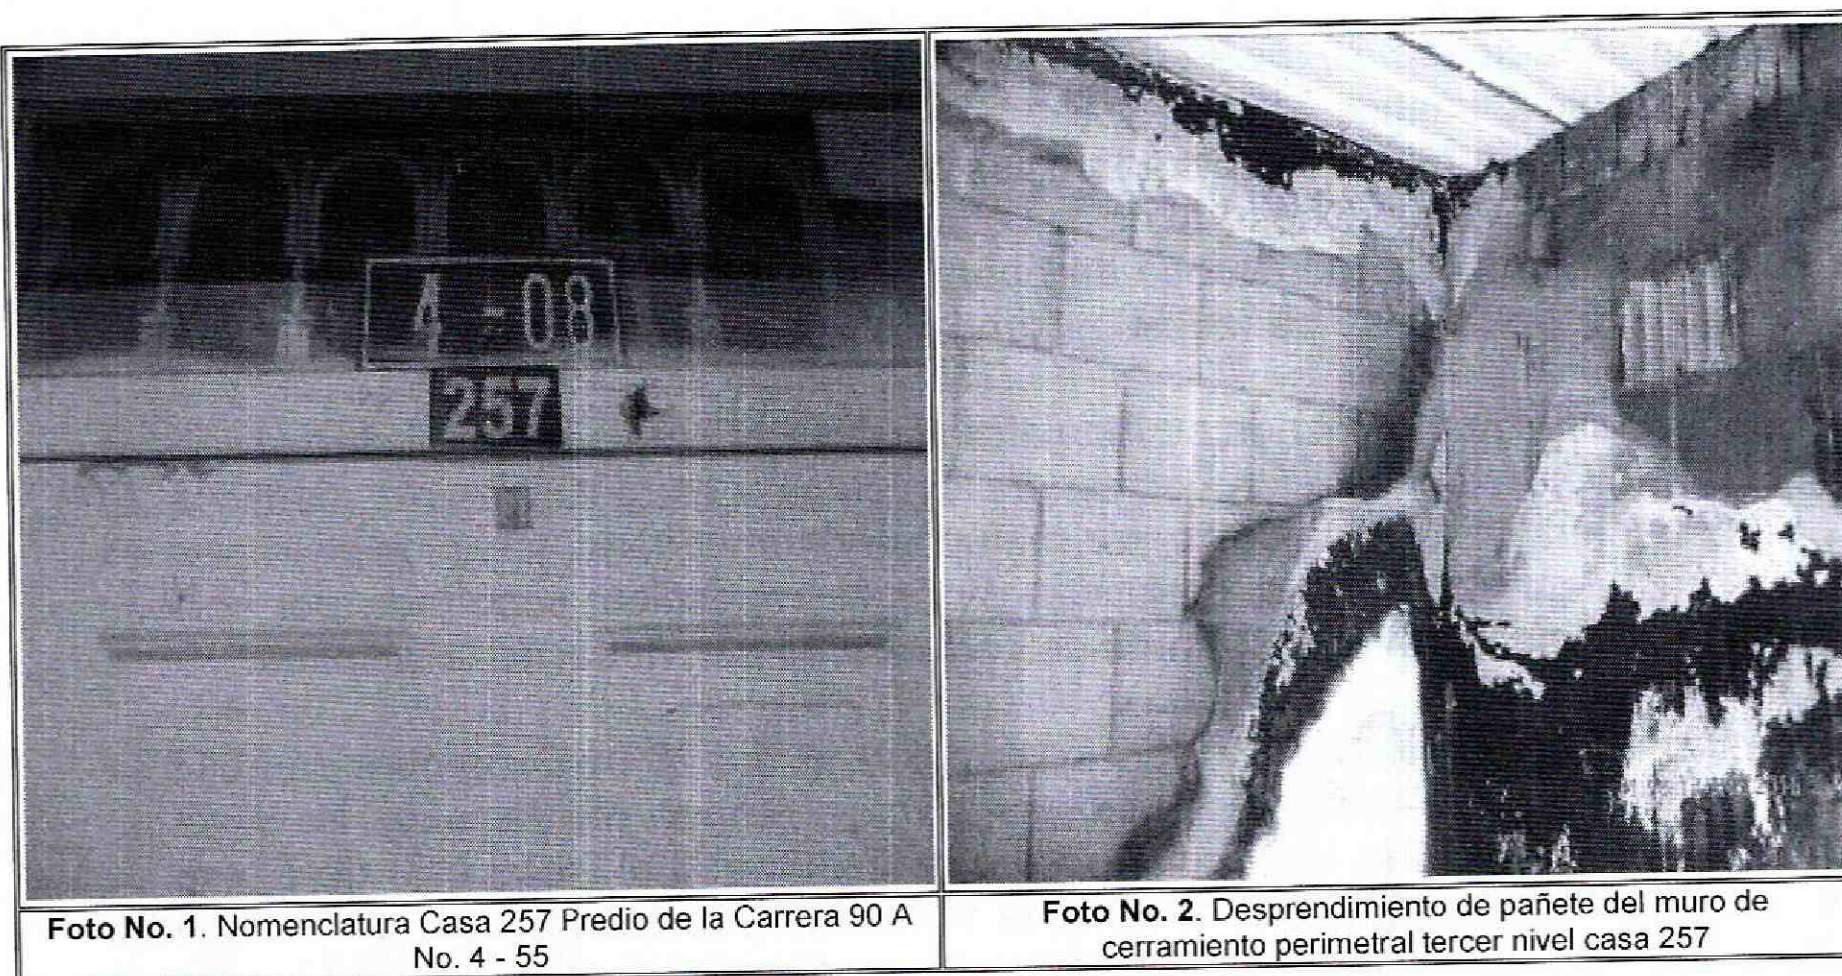
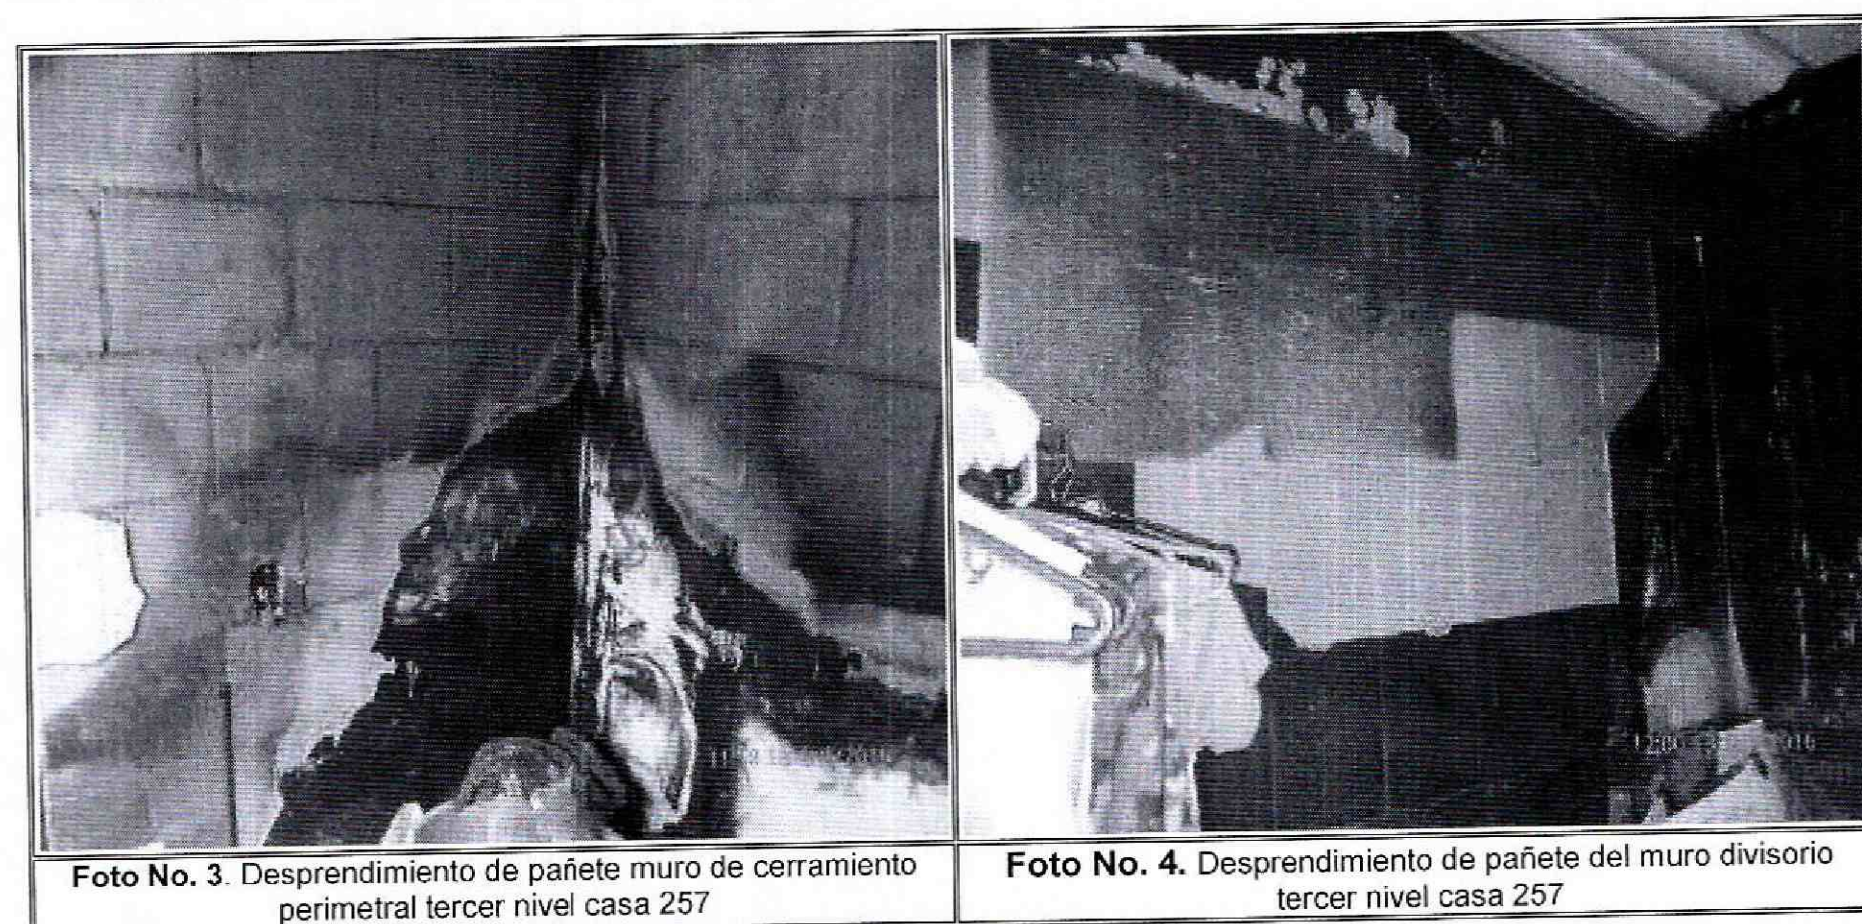
## 5. REGISTRO FOTOGRAFICO

Según información suministrada por la comunidad, el día 25 de Diciembre de 2015 se presentó un incendio al interior de la Casa 257 generando afectaciones en el tercer nivel de la vivienda. En la inspección visual realizada el día Trece (13) de Enero de 2016, se identifican en el tercer nivel de la vivienda desprendimientos de la capa de recubrimiento de los muros de cerramiento perimetral y divisorios del costado suroriental; de igual manera, se presentaron afectaciones en algunas tejas que conforman la estructura de cubierta las cuales al momento de la visita técnica ya habían sido reemplazadas (Ver fotografías 1 a 4). Las afectaciones identificadas no comprometen la funcionalidad y estabilidad de la vivienda; al igual, no se evidenciaron afectaciones en los elementos estructurales que la conforman (Vigas y columnas).

- La estabilidad estructural y funcionalidad de la Casa 257, emplazada en el predio de la Carrera 90 A No. 4 – 55, en el Sector Catastral Osorio III de la Localidad de Kennedy, no se encuentran comprometidas en la actualidad por los desprendimientos de la capa de recubrimiento de los muros divisorios y perimetrales del tercer nivel generados por el incendio del día 5 de Diciembre de 2015.

- Al responsable y/o responsables de la Casa 257 emplazada en el predio de la Carrera 90 A No. 4 – 55, en el Sector Catastral Osorio III de la Localidad de Kennedy, implementar las acciones necesarias de reparación de los elementos afectados (Muros) que garanticen la estabilidad y funcionalidad de los mismos; acciones que deben ser adelantadas con el apoyo de personal idóneo, garantizando que se cumplan los requerimientos establecidos en el Reglamento colombiano de Construcción Sismo Resistente NSR-10, de acuerdo a la normatividad vigente, para lo cual se deben tramitar los permisos y licencias respectivos.
