**DIAGNÓSTICO TÉCNICO – DI-20581**  
**SUBDIRECCIÓN DE ANÁLISIS DE RIESGOS Y EFECTOS DEL CAMBIO CLIMÁTICO**  
**GRUPO ASISTENCIA TÉCNICA**  
**EVENTO SIRE No. 5435224**

| <b>DIRECCIÓN:</b> | Cra 63 # 67 A-55 | <b>COORDENADA MEDIA</b> | | X1: 99 161 819 | | | |

Personal del IDIGER, el día 28 de mayo de 2024, realiza visita en atención a evento SIRE N° 5435214 a la vivienda ubicada en la Cra 63 # 67 A - 55, sector catastral José Joaquín Vargas, de la Localidad de Barrios Unidos.

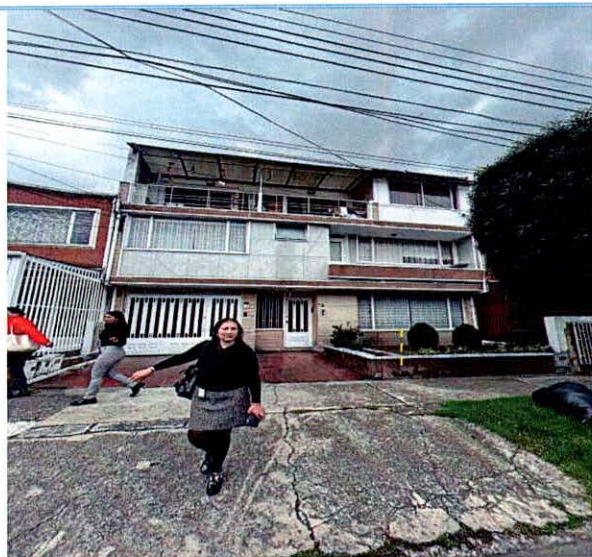
En el predio de la Cra 63 # 67 A -55, se encuentra una vivienda de tres niveles, construida en mampostería semiconfinada, placa de entepiso posiblemente en concreto reforzado y cubierta liviana en láminas de plástico (ver fotografía 1). Se realiza inspección al interior de la vivienda y se encuentra una grieta de aproximadamente 2 cm de espesor de tendencia horizontal, en la parte inferior del muro perimetral de dos habitaciones del primer nivel de la vivienda, igualmente se observa la continuidad de la grieta sobre muro perimetral del comedor de la vivienda (ver fotografías 2-4). En el segundo nivel de la vivienda se observan dos fisuras de aproximadamente 2 mm de espesor, una sobre el muro perimetral de habitación, de aproximadamente 1 m de longitud y otra sobre el dintel de la puerta, de entrada, a la habitación de aproximadamente 60 cm de longitud (ver fotografías 5 y 6).

**Fotografía 1.** Vivienda ubicada en la Cra 63 # 67 A -55.

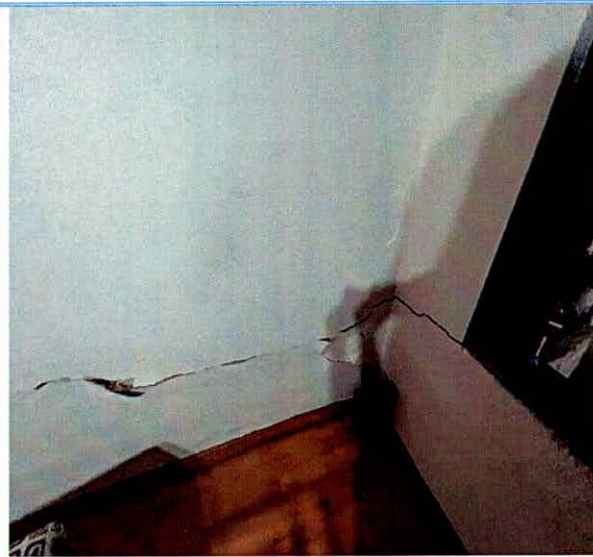
La propietaria de la vivienda ubicada en la Cra 63 # 67 A -55, la señora Ingrid Mabel Mora, afirma que las grietas se presentaron el día 24 de mayo del presente año, a causa posiblemente de la obra que se está realizando al costado posterior de su vivienda.

- De acuerdo a los daños observados sobre los predios de la Cra 63 # 67 A -55 y Cra 64 # 67 A-46, se puede inferir que los daños posiblemente fueron ocasionados por la obra aledaña que inició hace aproximadamente mes y medio y que continua en ejecución correspondiente a la construcción de vivienda multifamiliar de 5 pisos, ubicada en la Cra 64 # 67A -50, en el sector catastral José Joaquín Vargas, de la Localidad de Barrios Unidos.

**Fotografía 2.** Grieta sobre muro perimetral habitación del primer nivel de la vivienda ubicada en la Cra 63 # 67 A -55.

- Al responsable y/o responsables del predio emplazado en la Cra 63 # 67 A -55, del sector catastral de José Joaquín Vargas, en la Localidad de Barrios Unidos acoger la recomendación de evacuación de la vivienda, hasta tanto se realice acciones de reparación a los daños evidenciados sobre la misma, y la estabilización de la obra aledaña que se está realizando sobre la Cra 64 # 67A -50.

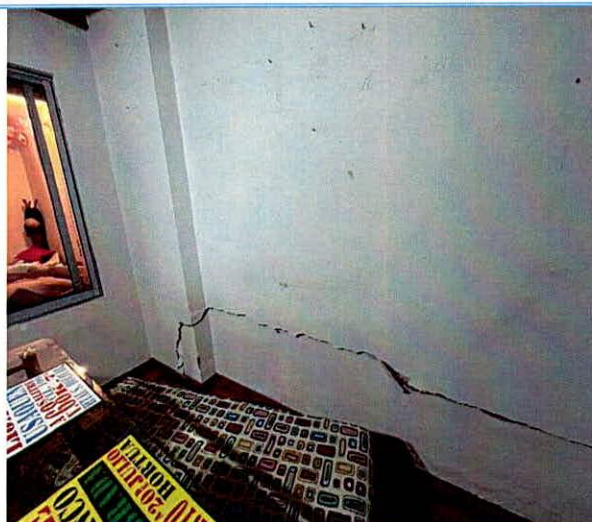
**Fotografía 3.** Grieta sobre muro perimetral comedor de la vivienda ubicada en la Cra 63 # 67 A -55.

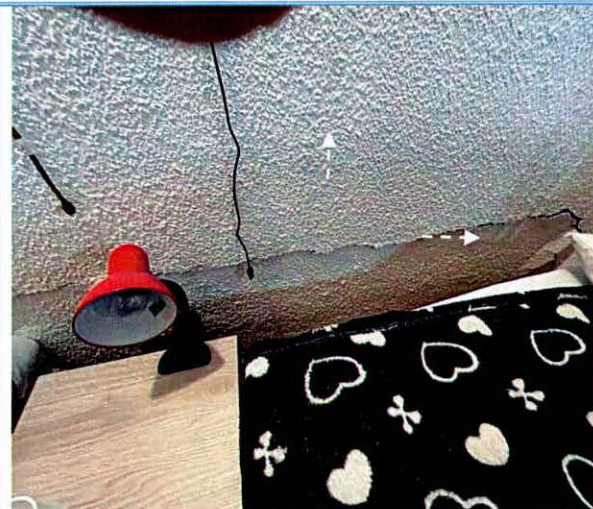
**Fotografía 4.** Grieta sobre muro perimetral segunda habitación de la vivienda ubicada en la Cra 63 # 67 A -55.

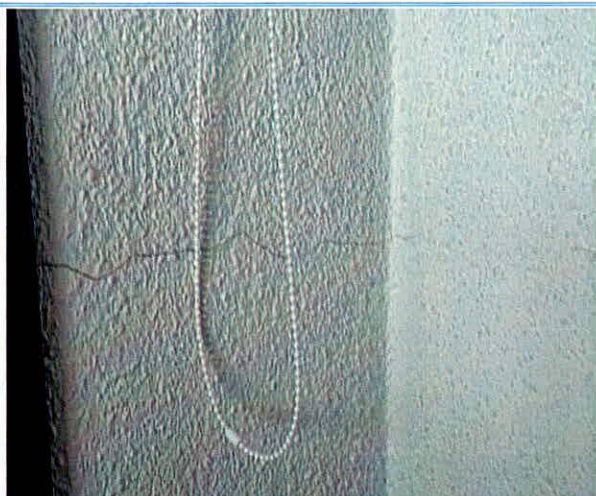
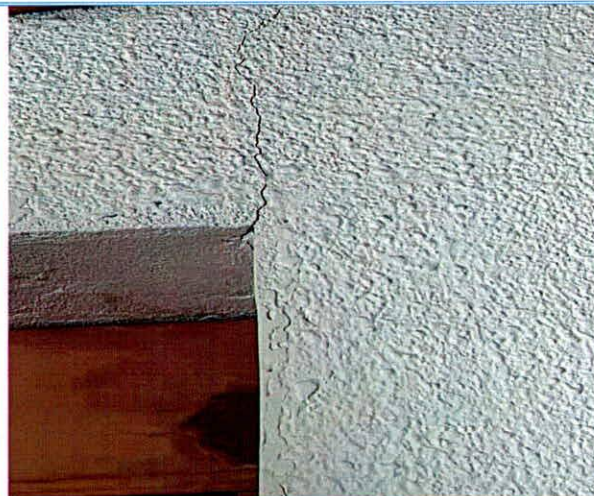
**Fotografía 5.** Fisura en habitación del segundo nivel de la vivienda ubicada en la Cra 63 # 67 A -55.

**Fotografía 6.** Fisura en habitación del segundo nivel de la vivienda ubicada en la Cra 63 # 67 A -55

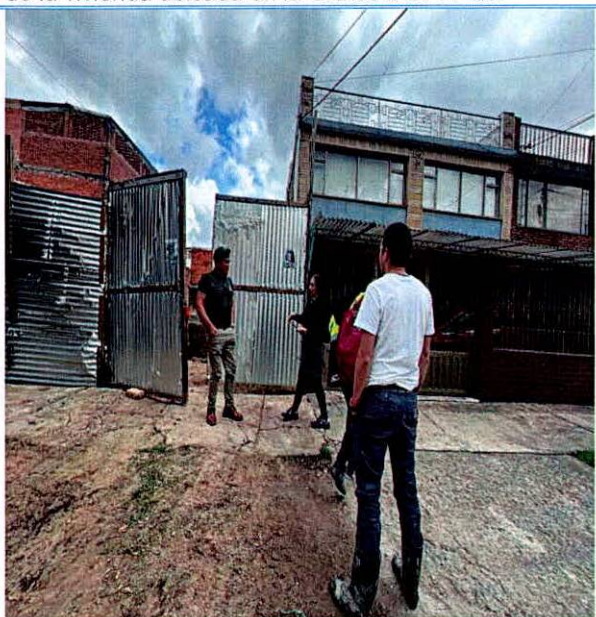
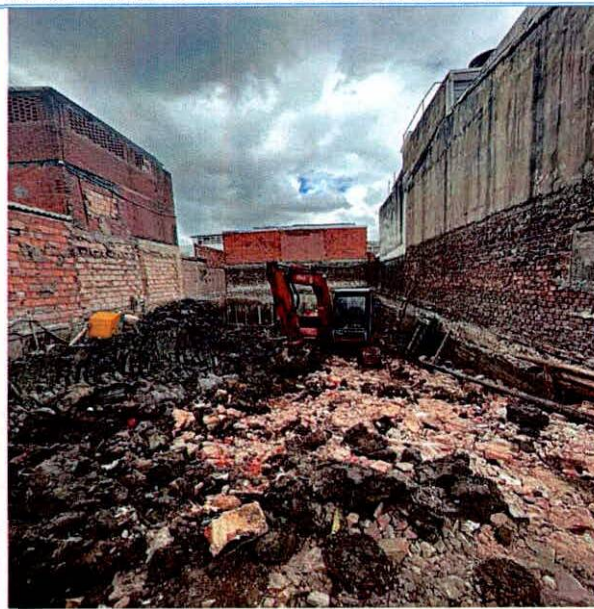
La obra que se encuentra al costado posterior hace parte del predio ubicado en la Cra 64 # 67A -50, y en ella se desarrolla un conjunto de vivienda multifamiliar de 5 pisos y un sótano, esto dicho por el contratista de la obra el señor Alexander Herrera. Actualmente la obra se encuentra en etapa de excavación de sótano (ver fotografías 7 y 8).

**Fotografía 7.** Entrada obra que se está realizando en la Cra 64 # 67A -50

**Fotografía 8.** obra que se está realizando en la Cra 64 # 67A -50

- A los responsables de la obra que se está llevando a cabo sobre la Cra 64 # 67A -50, sector catastral de José Joaquín Vargas, en la Localidad de Barrios Unidos, tener en cuenta lo estipulado en la Resolución 600 de 2015 del IDIGER “por la cual se adoptan los Lineamientos Técnicos para la Reducción de Riesgos en Excavaciones en Bogotá D.C.”

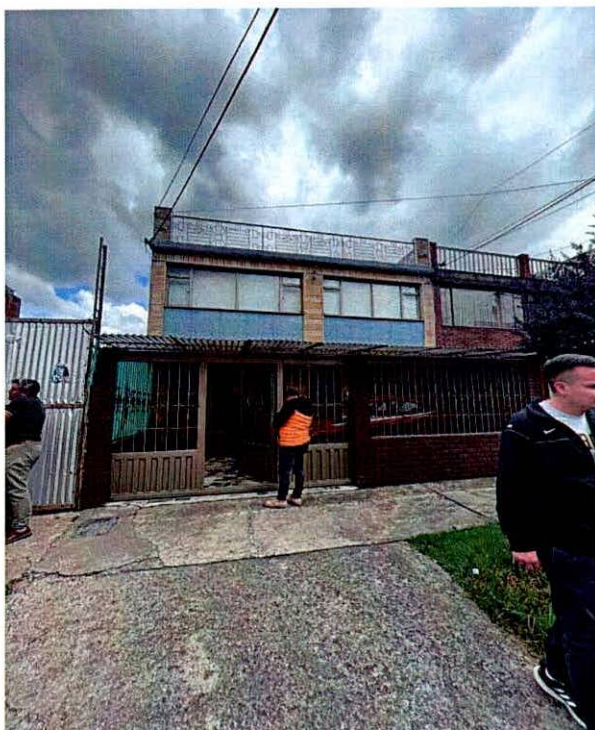
**Fotografía 9.** Fachada vivienda ubicada en la Cra 64 # 67 A-46

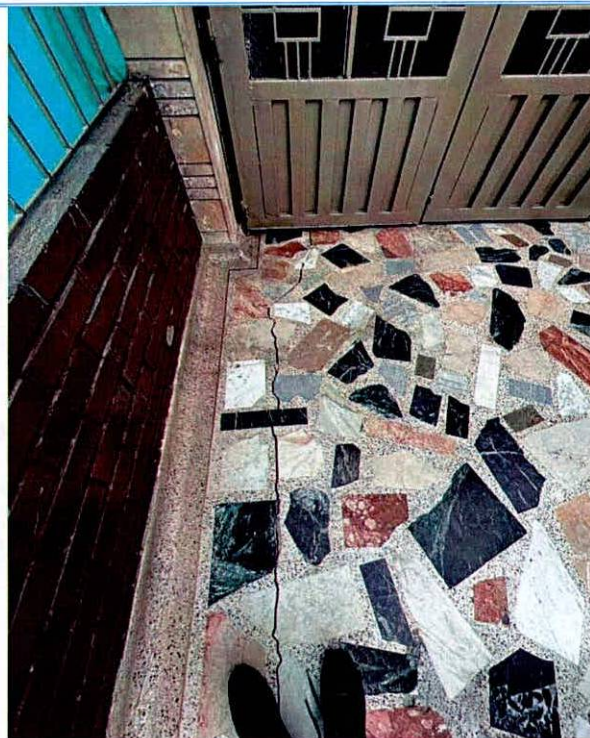
Se realizan inspección a los predios colindantes a la obra ubicada en la Cra 64 # 67A -50, encontrando que en la vivienda ubicada en la Cra 64 # 67 A-46, se presenta una fisura en la placa de contrapiso de aproximadamente 3 mm de espesor y 4 m de longitud (ver fotografías 9 y 10).

**Fotografía 10.** Fisura sobre placa de contrapiso vivienda ubicada en la Cra 64 # 67 A-46.
