| | <b>DIAGNÓSTICO TÉCNICO</b> | Código: | CR-FT-42 |

**DIAGNÓSTICO TÉCNICO DI-20511**  
**SUBDIRECCIÓN DE ANÁLISIS DE RIESGOS Y EFECTOS DEL CAMBIO CLIMÁTICO**  
**GRUPO ASISTENCIA TÉCNICA**  
**RADICADO IDIGER 2024ER6855**

El predio de la Calle 54 Sur # 811-43 se emplaza en el Sector Catastral El Carmelo de la Localidad de Kennedy y de acuerdo con el mapa CG-3.3.1 "Amenaza por movimientos en masa" del Plan de Ordenamiento Territorial de Bogotá – POT (Decreto 555 de 2021), se encuentra en una zona que presenta amenaza baja o inferior a la baja por movimientos en masa. Así mismo, de acuerdo con el Mapa CG-3.3.10 "Amenaza por inundación" del Plan de Ordenamiento Territorial de Bogotá – POT, se localiza en un sector sin cobertura de amenaza de inundación por desbordamiento o inundación por rompimiento de Jarillón.

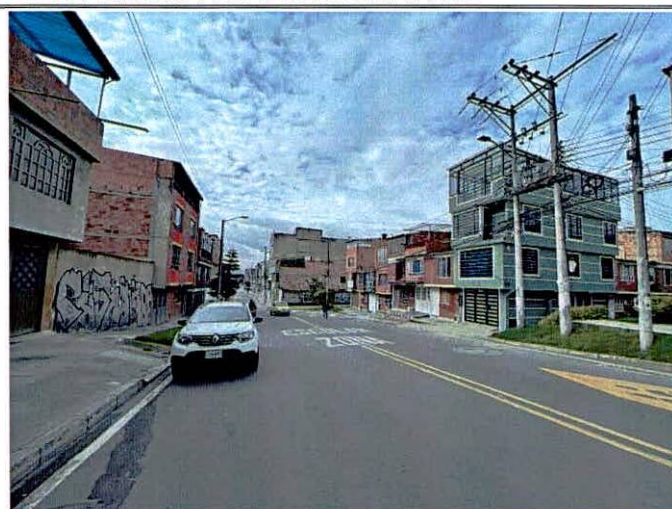
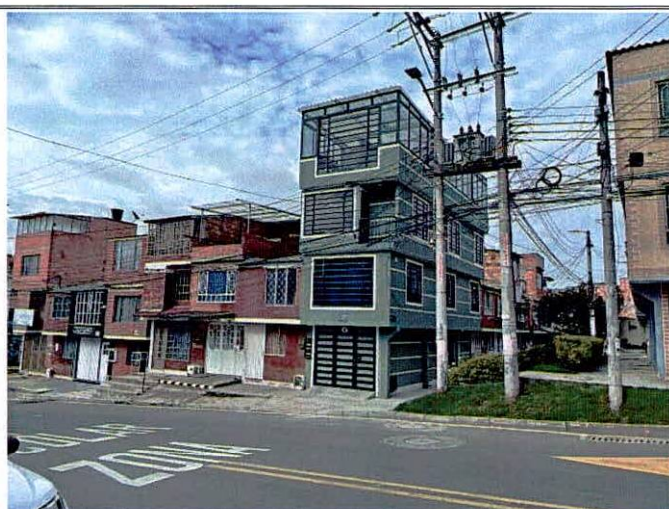
Fotos 1 y 2. Vista general de la vivienda emplazada en el predio evaluado y del sector donde se localiza.

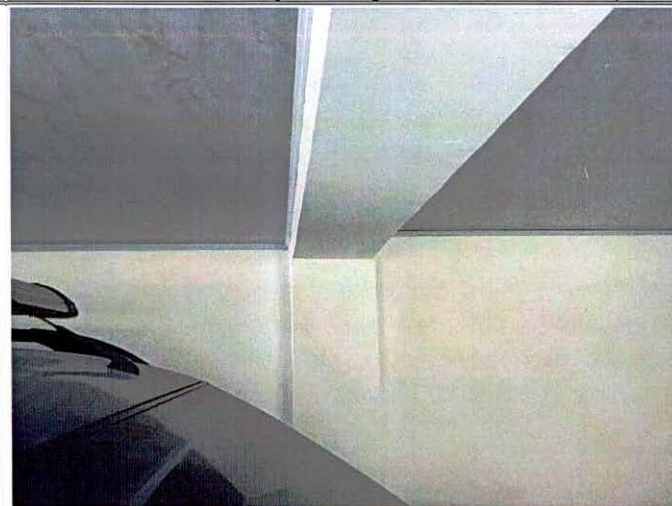
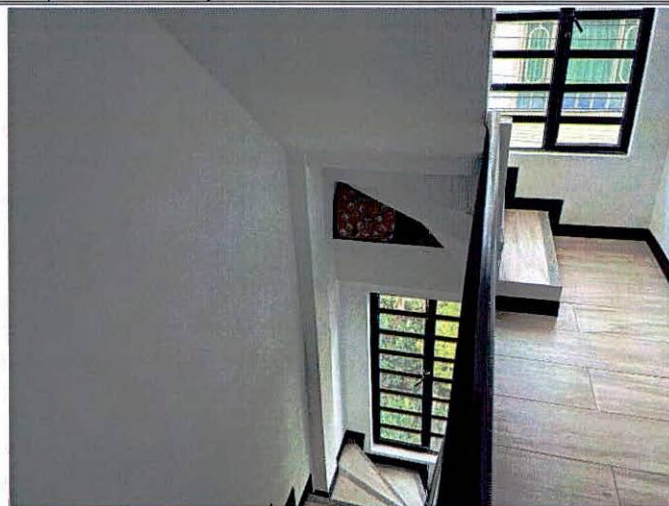
Fotos 3 y 4. Vista al interior de la vivienda evaluada. Evidencia de sus características constructivas.

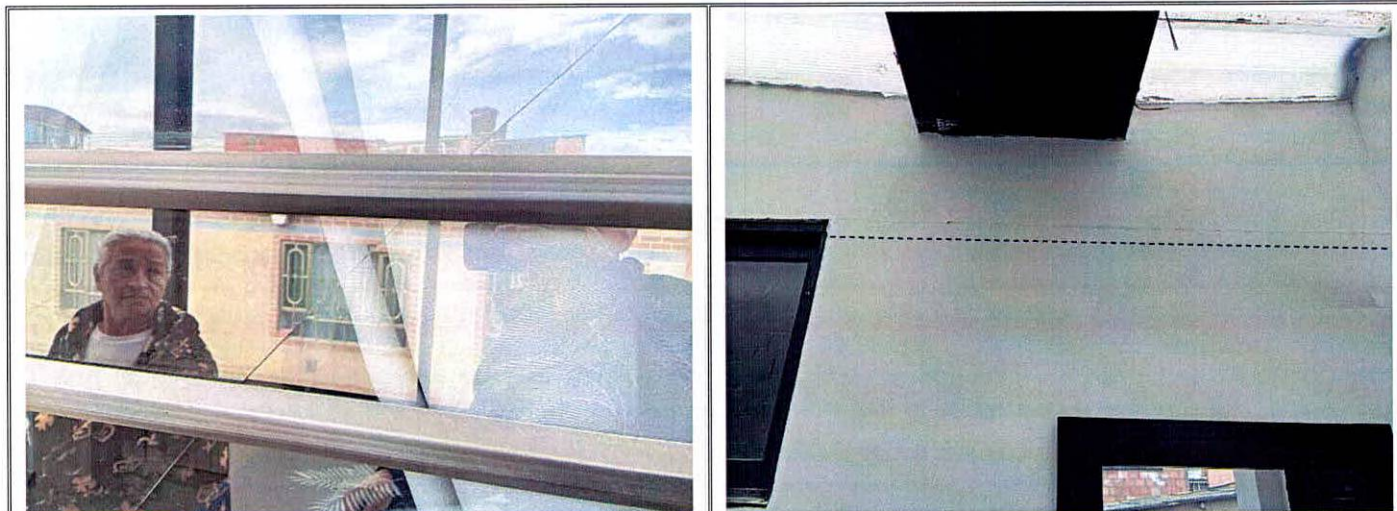
Es probable que los daños identificados sobre la vivienda evaluada se relacionen con asentamientos diferenciales de la edificación, eventualmente derivados de la ampliación en altura realizada recientemente.

Fotos 5 y 6. Daños identificados al interior de la vivienda

| No. | DIRECCIÓN | RESPONSABLE (DATO TOMADO EN CAMPO) | TIPO DE CONSTRUCCIÓN | USO | N° DE PISOS | DAÑO |
|---|---|---|---|---|---|---|
| 1 | Calle 54 Sur # 811-43 | Elvia Malagón | Pórticos en Concreto. | Habitacional | 4 | Leves |

- En el caso de no existir restricciones y/o condicionamientos al uso del suelo para el predio de la Calle 54 Sur # 811-43, Sector Catastral El Carmelo de la Localidad de Kennedy, se recomienda a los responsables de este, implementar acciones para el mantenimiento de la vivienda, con el propósito de garantizar condiciones óptimas de funcionamiento durante su vida útil. Dichas acciones deberán adelantarse con el apoyo de personal idóneo, garantizando que se cumplan los requerimientos establecidos en la normatividad vigente, para lo cual se deben tramitar los permisos y licencias respectivos.
