**ANÁLISIS DE ESTABILIDAD DE TALUDES Y DISEÑO  
DE OBRAS PARA DOS SECTORES INESTABLES DEL  
BARRIO SAN MARTÍN DE PORRES DE LA LOCALIDAD  
DE CHAPINERO DE BOGOTÁ.**

**CONTRATO 257 DE 2006**

**VOL.1 INFORME FINAL Y PLANOS**

**DICIEMBRE DE 2006**

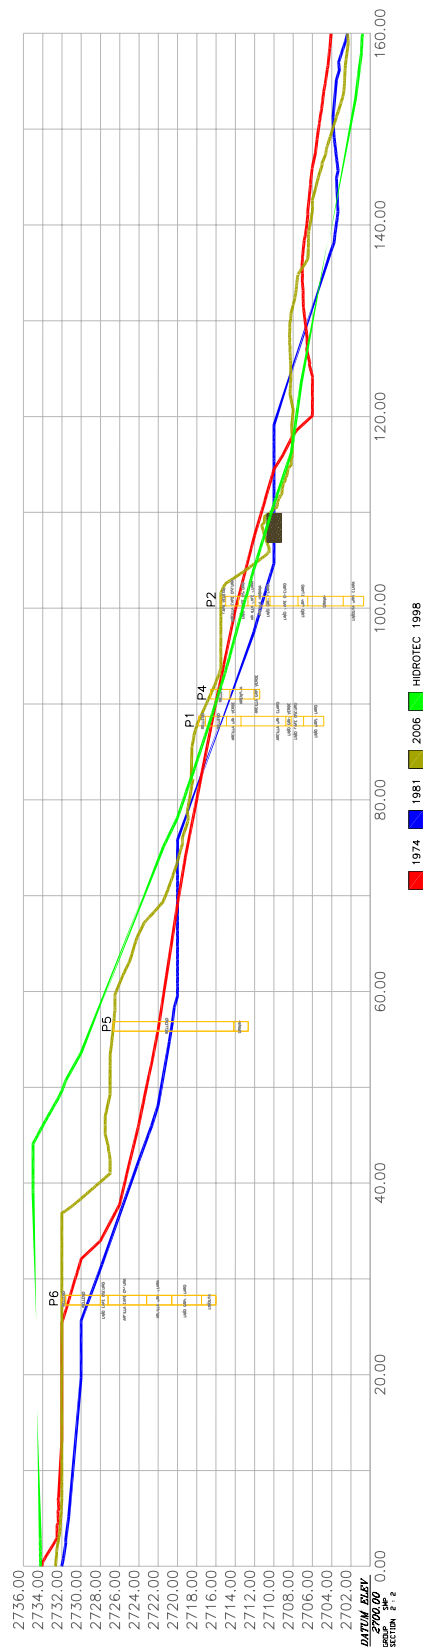
**Figura 4. 18 Evolución de la forma de la ladera a partir de levantamientos topográficos de diferentes años. Perfil 2-2.**

- Hacia inicios de los años setenta, se construyó la cancha de fútbol para los habitantes del sector. Para esto fue necesario realizar el movimiento de cantidades importantes de material, el cual fue depositado sobre el talud exterior, afectándose el curso natural de la quebrada.

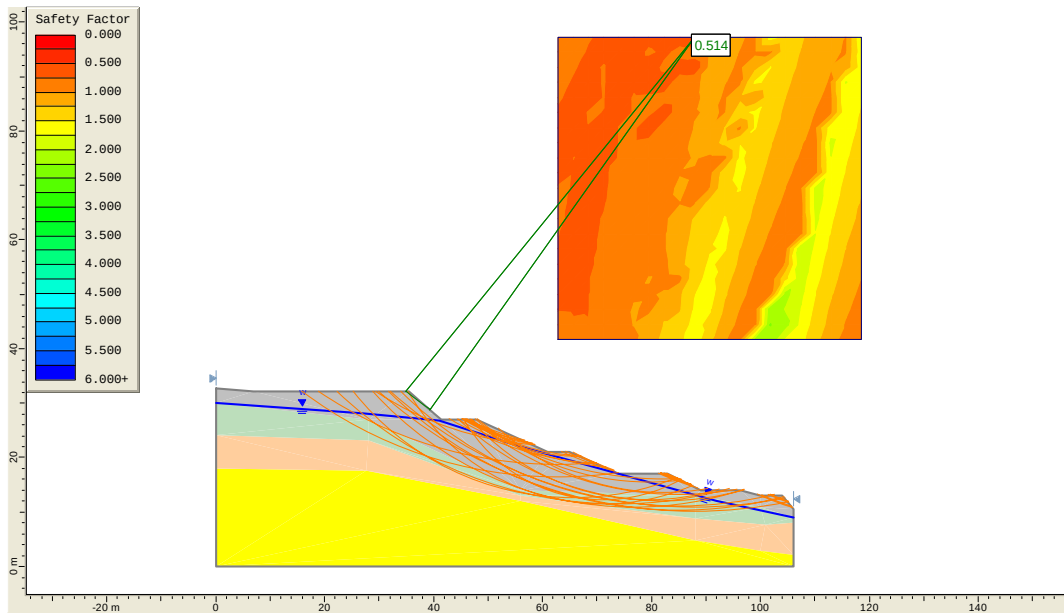
**Figura 4.32 Talud terracedo sin abatimiento del nivel freático (el nivel freático asumido corresponde al registrado durante las perforaciones)**

- Si por otro lado se abatimos el nivel freático al talud terracedo, como se ilustra en la figura 4.33, mejoramos la estabilidad del talud, aunque el factor de seguridad es de apenas 1.1. Lo anterior implica que las anteriores medidas no son suficientes para garantizar la estabilidad global de la masa, motivo por el cual es necesario acudir a estructuras de contención.
- Por últimos en las figuras 4.32 y 4.33 se observa que es necesario tender aún más el talud de la parte superior (pasarlos de 1H:1V a 2H:1V)

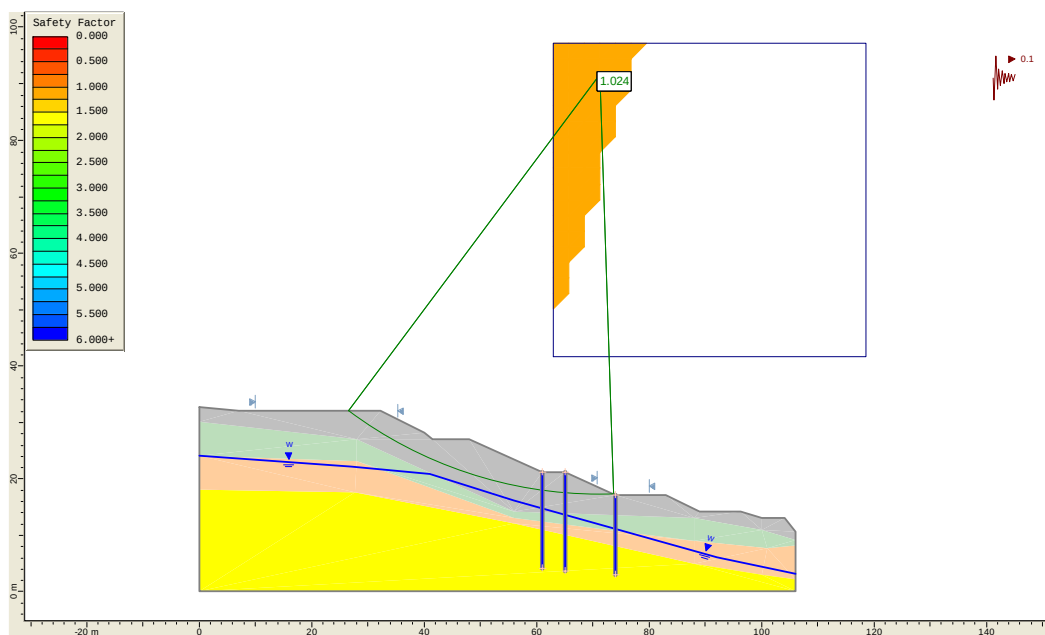
**Figura 4. 34 Análisis de estabilidad con micropilotes y talud drenado**

Esta opción corresponde a un pilotaje de la ladera de manera que se incremente la resistencia al corte a lo largo de la superficie de falla crítica, es decir a lo largo del contacto entre el suelo arcilloso y la arcillolita, pero por seguridad extendiendo los pilotes a una mayor profundidad. La figura 4.34 presenta el esquema y detalles de esta propuesta en donde se observa que para la condición estática el factor de seguridad es de 1.4, mientras que para la condición con sismo el factor de seguridad se reduciría a 1.02. El análisis se realizó para pilotes en concreto reforzado de resistencia al cortante de 14 Kg/cm<sup>2</sup>, diámetro de 0.30 metros y longitud de 18.0 metros.

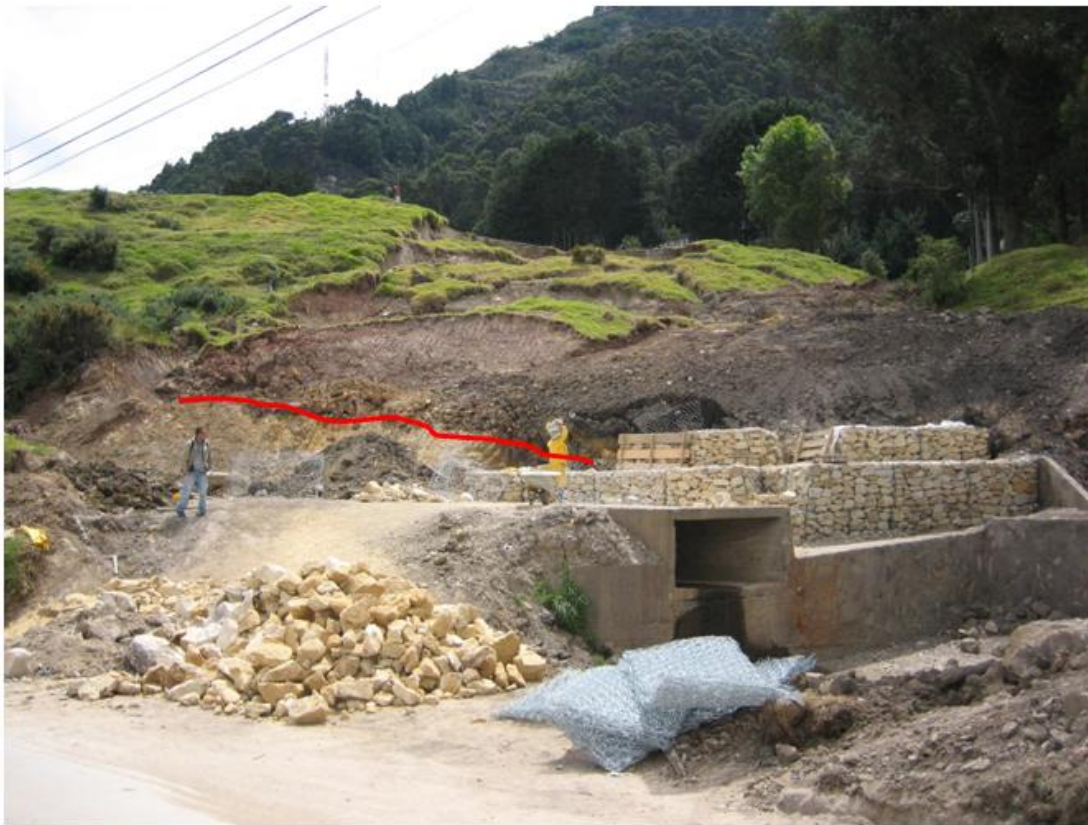
**Figura 4. 47 Plano de falla sobre la roca.**

- En el momento de la construcción de la obras de emergencia se encontró claramente el plano de falla sobre la roca, se extrajo una muestra y se le realizó un ensayo de corte directo. En la figura 4.15 se presentan los resultados correspondientes.

4.47). Para ello, se realizó un nuevo levantamiento topográfico, para la condición actual del terreno, señalando claramente sobre el plano y perfiles la zona donde aflora la superficie de falla. En el plano 1.1, se presenta la planta topográfica, así como los perfiles de análisis. En el plano 1.2, se ilustra una variación de la configuración del terreno durante la remoción de material. Los análisis de estabilidad por tanto se centrarán para la condición actual del terreno.

Teniendo en cuenta las anteriores consideraciones, se optó por definir como medida correctiva el terraseo del talud y la construcción de un muro en Gaviones en la pata del deslizamiento. El material restante deberá ser removido con el fin de disminuir las fuerzas actuantes. La ubicación en planta de las secciones que se utilizaron para esta parte del análisis se observan en la figura 4.48.

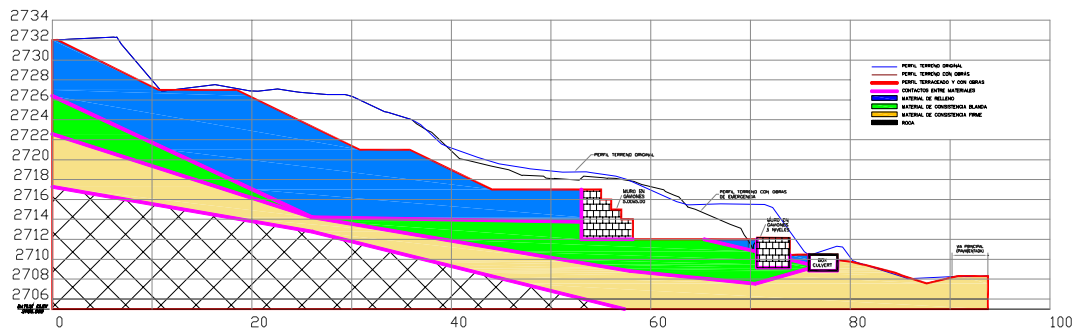
**Figura 4. 49 Sección 2, con la estratigrafía**

**Análisis de Estabilidad de la Sección 2-2.** El perfil de análisis 2-2, se ilustra en la figura 4.49, el cual está conformado por taludes 2:1 y un muro en gaviones de 5.0 metros de altura, cimentado en roca el flanco norte y sobre material alterado hacia el sur (antiguo cauce de la quebrada). La superficie de falla aflora a la cota 2713.5 m.s.n.m hacia el norte y 2711.5 hacia el sur. La idea es por tanto, remover el material desplazado y cimentar el muro en la cota 2712 m.s.n.m., unos 20 metros arriba de la zona donde aparece la superficie de falla. Para esta nueva configuración del terreno se mantienen las obras para manejo de agua superficial y sub-superficial, explicadas en la sección anterior, por tanto se asume talud drenado.

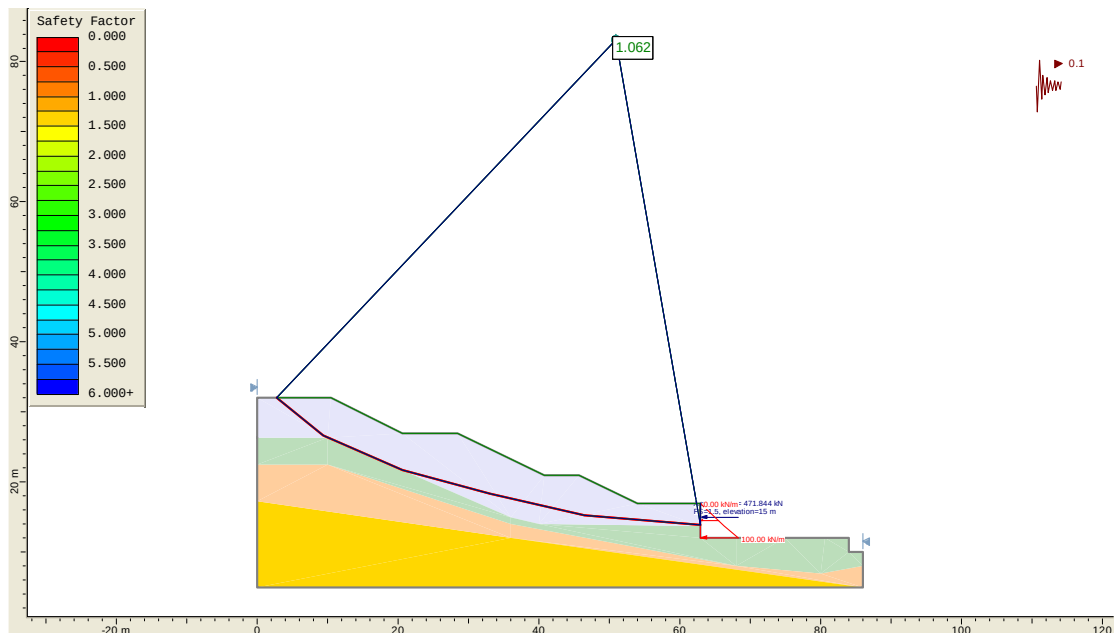
**Figura 4. 52 Resultados de los análisis de estabilidad con sismo  $a_{max}=0.1g$ . Sección de análisis 2-2**

El efecto de un sismo produce una disminución del factor de seguridad a 1.06 (figura 4.52). Es probable que el factor de seguridad sea ligeramente superior, ya que el paso del tiempo puede conducir a un incremento en la resistencia del material si las condiciones de drenaje se mantienen, pero se mantuvo una actitud conservadora en los análisis debido a las pobres características de resistencia del material de relleno.

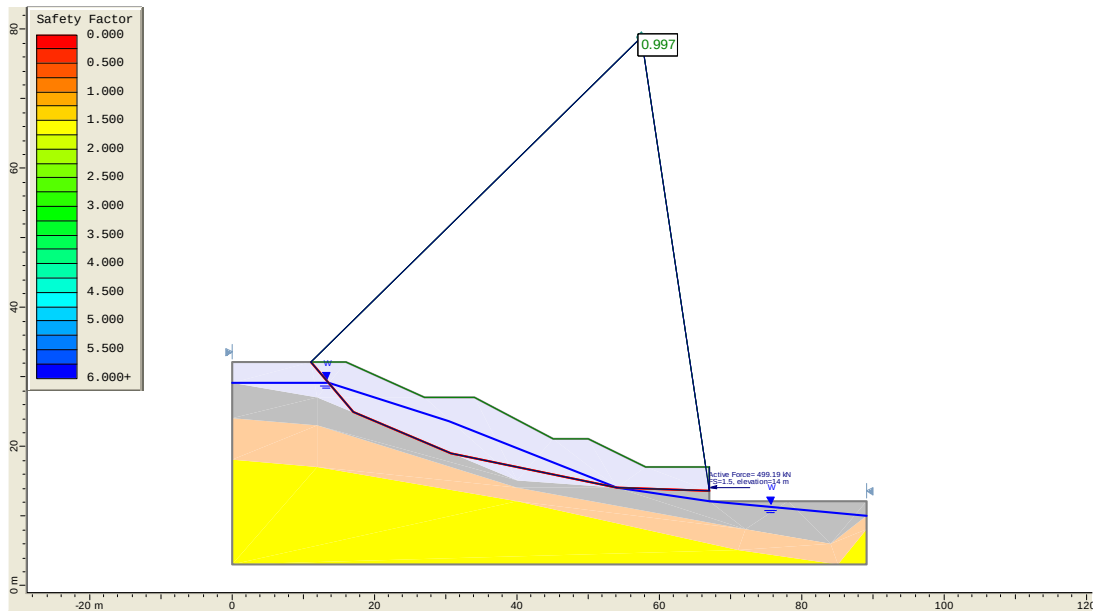
**Figura 4. 53 Análisis de estabilidad sección 7-7. Talud saturado y Terraceado**

sin utilizar ningún tipo de estructura de contención, el talud fallaría como se desprende de la figura 4.53. Por otro lado, al realizar un retro-análisis la fuerza requerida para incrementar el factor de seguridad a 1.5 es de 500 kN.

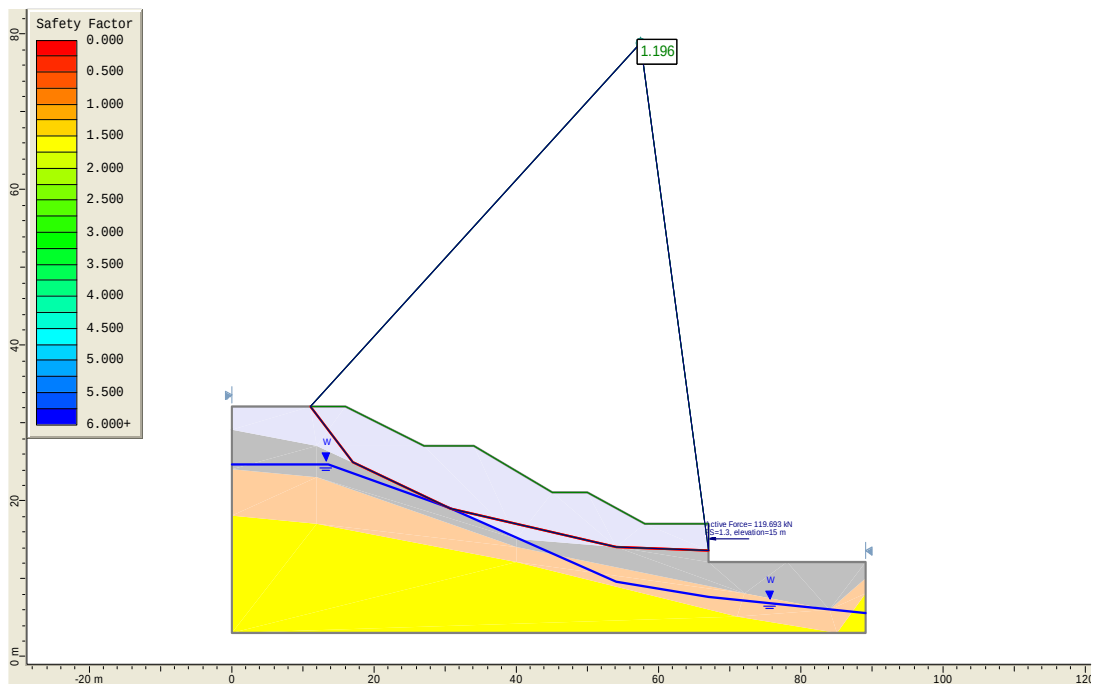
**Figura 4. 54 Análisis de estabilidad sección 7-7. Talud drenado y Terraceado**

El drenaje del talud da lugar a un incremento del factor de seguridad a 1.2, lo que demuestra la necesidad de drenar el terreno. Por otro lado, la fuerza requerida en el retro-análisis para incrementar el factor de seguridad a 1.5, se reduce a 300 kN (ver figura 4.54). En el evento de un sismo de  $a/g=0.1$ , el factor de seguridad se reduce a 0.89, generándose la falla del talud, y la fuerza requerida para mantener un factor de seguridad de 1.5 se incrementa a 790 kN.
