**DIAGNÓSTICO TÉCNICO – DI No. 14235**  
**SUBDIRECCIÓN DE ANÁLISIS DE RIESGOS Y EFECTOS DE CAMBIO CLIMÁTICO**  
**GRUPO ASISTENCIA TÉCNICA**  
**EVENTO SIRE No. 5262676**

| <b>DIRECCIÓN:</b> | Carrera 96 A No. 128 D - 09 | <b>CHIP Y/O COORDENADAS<br/>ÁREA INSPECCIONADA</b> | X: 97893.75<br>Y: 114475.83 |

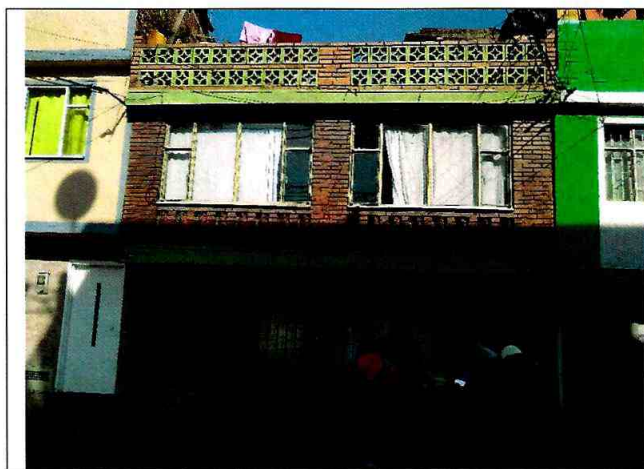
En el predio se ubica una vivienda de tres niveles construida en mampostería simple, con placas de entrepiso en concreto y cubierta en tejas de fibrocemento soportadas sobre un entramado de varas de madera (Ver foto 1). En la zona posterior del tercer nivel se ubica una unidad habitacional la cual consta de dos habitaciones.

**Foto 1.** Predio evaluado en la Carrera 96 A No. 128 D - 09.

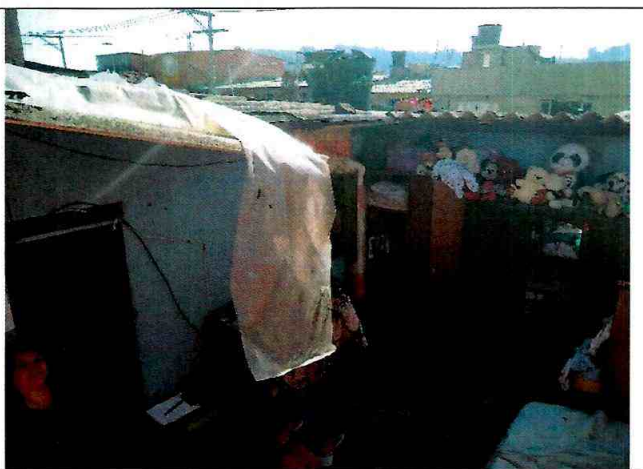
Al momento de la atención del evento, se encontró el desprendimiento de las tejas de cubierta en la habitación del costado suroccidental de la unidad habitacional de la zona posterior del tercer nivel (Ver foto 2), y el colapso de dos de las varas de madera que soportaban dichas tejas (Ver foto 3). Así mismo, se observan algunas de las tejas no colapsadas, con grietas y deficientemente sostenidas sobre el entramado en madera (Ver foto 4).

- Sobrecarga en la cubierta.

**Foto 2.** Colapso de cubierta en habitación del tercer nivel.

- Al responsable y/o responsables del predio de la Carrera 96 A No. 128 D – 09 en la Localidad de Suba, garantizar el cumplimiento de la recomendación de restricción de uso para la habitación del costado suroccidental del tercer nivel, hasta tanto se garantice la estabilidad y funcionalidad de los elementos de cubierta que presentan daños.
- Al responsable y/o responsables del predio de la Carrera 96 A No. 128 D – 09 en la Localidad de Suba, adelantar las acciones de reparación y adecuación de la cubierta de la habitación del costado suroccidental del tercer nivel, con el fin de garantizar su estabilidad y funcionalidad.
- A la Alcaldía Local de Suba, adelantar las acciones administrativas tendientes a realizar el seguimiento de las recomendaciones impartidas mediante este diagnóstico técnico con el objeto de proteger la integridad física de los habitantes y vecinos del sector evaluado.

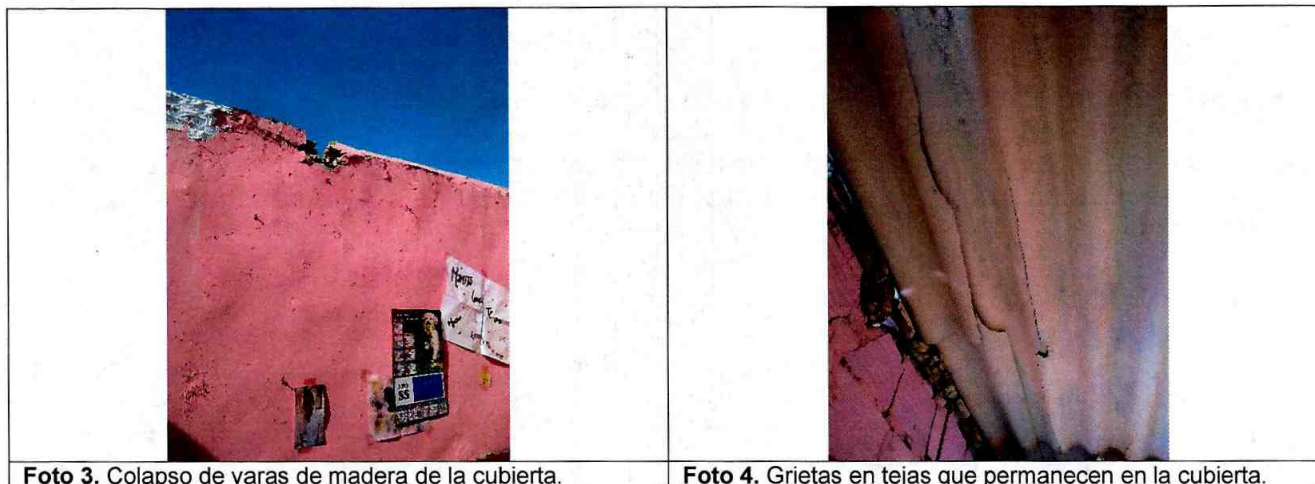
**Foto 3.** Colapso de varas de madera de la cubierta.

**Foto 4.** Grietas en tejas que permanecen en la cubierta.
