| | <b>DIAGNÓSTICO TÉCNICO</b> | Código: | <b>CR-FT-42</b> |

**DIAGNÓSTICO TÉCNICO – DI No.20256**  
**SUBDIRECCIÓN DE ANÁLISIS DE RIESGOS Y EFECTOS DE CAMBIO CLIMÁTICO**  
**GRUPO ASISTENCIA TÉCNICA**  
**EVENTO SIRE No.5430721**

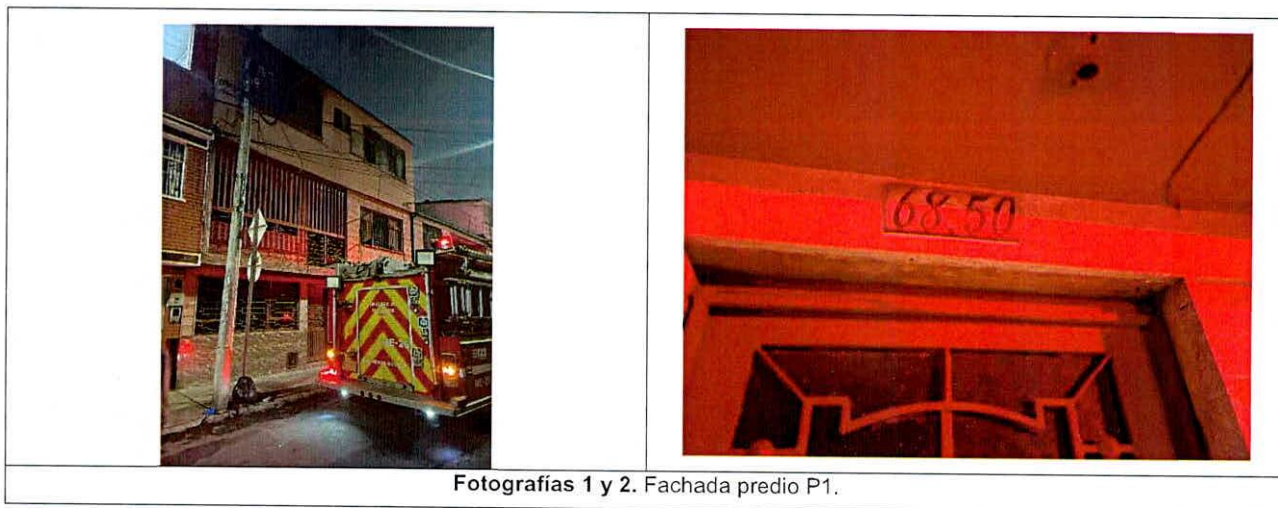
En el predio P1, se localiza una edificación de tres (03) niveles, de uso mixto (residencial y comercial), construida bajo un sistema estructural en mampostería confinada y placa de entrepiso en concreto (Ver fotografías 1 y 2). La inspección visual se lleva a cabo en compañía de la señora Gloria Cadavid, una de las responsables del inmueble. La edificación se encuentra distribuida de la siguiente manera: en el primer nivel se encuentra un local comercial (gimnasio) y una unidad habitacional. Los niveles segundo y tercero están destinados a uso residencial, con una unidad habitacional por nivel. La

Fotografías 1 y 2. Fachada predio P1.

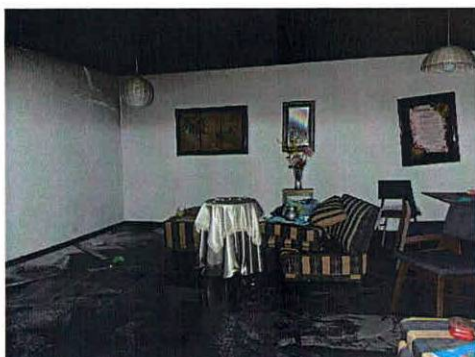
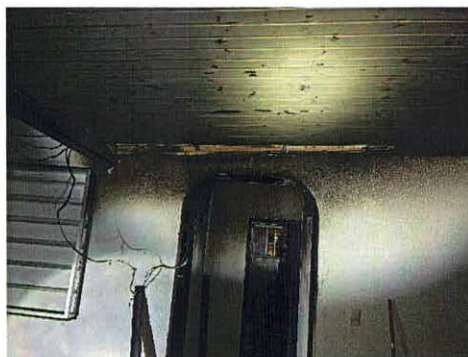
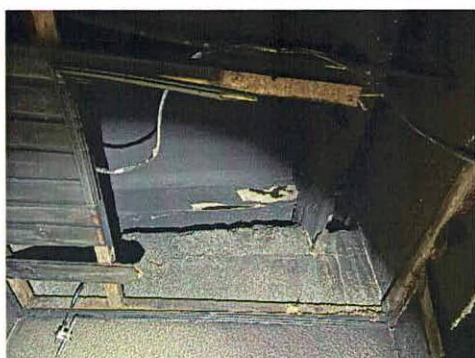
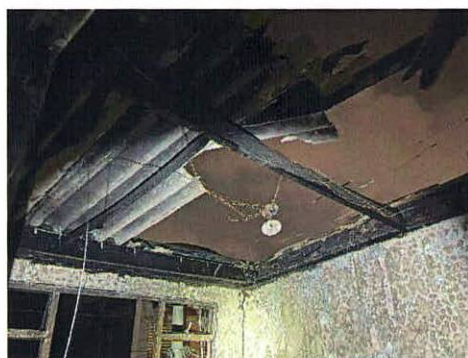
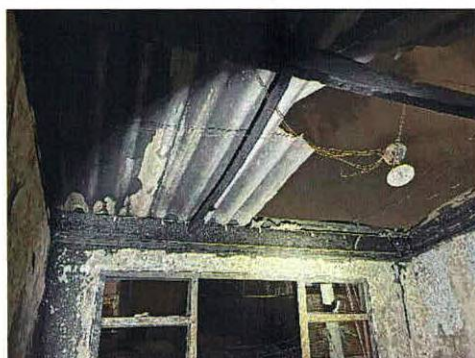
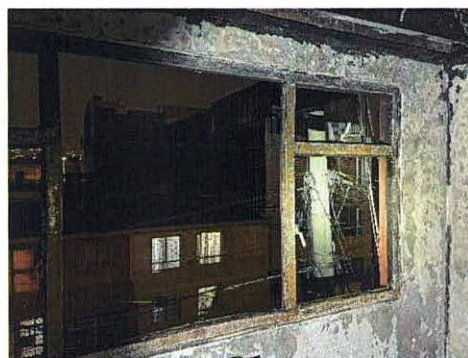
- En el primer y segundo nivel no se evidencian daños en elementos estructurales y no estructurales, ni placa de entrepiso asociado al incendio estructural atendido.
- En el tercer nivel, se evidencian daños correspondientes al colapso parcial de la cubierta y elementos de soporte de esta, fisuras de tendencia múltiple en muros divisorios y perimetrales, desprendimiento de recubrimiento y fisuras de tendencia longitudinal en marco de ventanería costado noroccidental, (Ver fotografías 3 a la 8).

- Incendio estructural.

Fotografías 3 y 4. Daños localizados en el tercer nivel del predio P1.

Fotografías 5 y 6. Daños localizados en el tercer nivel del predio P1.

Fotografías 7 y 8. Daños localizados en el tercer nivel del predio P1.

- Aumento de los daños identificados en el tercer nivel del predio P1 de no implementar las acciones de reparación y/o intervención de estos.
- Posible caída de elementos de ventanería afectada en tercer nivel del predio P1 los cuales podrían caerían sobre el sendero peatonal costado noroccidental.

- Si bien a estabilidad estructural global y habitabilidad de la edificación emplazada en el predio P1 de la Carrera 69P No.68-50, en el Sector Catastral La Estrada de la Localidad de Engativá, actualmente no se encuentran comprometidas, la funcionalidad del tercer nivel sí se encuentra comprometida por los daños observados ocasionados por el incendio estructural allí ocurrido. Se desconoce el comportamiento de la edificación ante cargas dinámicas (sismo).

- A los responsables, encargados y/o propietarios de la edificación localizada en el predio P1 de la Carrera 69P No.68-50, en el Sector Catastral La Estrada de la Localidad de Engativá, se recomienda acatar la recomendación de evacuación del tercer nivel inmueble, hasta tanto se implementen las acciones de reparación e intervención de los daños evidenciados, con el objetivo de garantizar condiciones de estabilidad y seguridad de esta. Todo esto garantizando que se cumplan con los requisitos establecidos en la normativa vigente para la cual se deben tramitar los permisos y licencias respectivas.

- A los responsables, encargados y/o propietarios de la edificación localizada en el predio P1 de la Carrera 69P No.68-50, en el Sector Catastral La Estrada de la Localidad de Engativá, se recomienda adelantar las gestiones necesarias para que se desarrollen las acciones de reparación de los daños ocasionados por el incendio allí ocurrido.

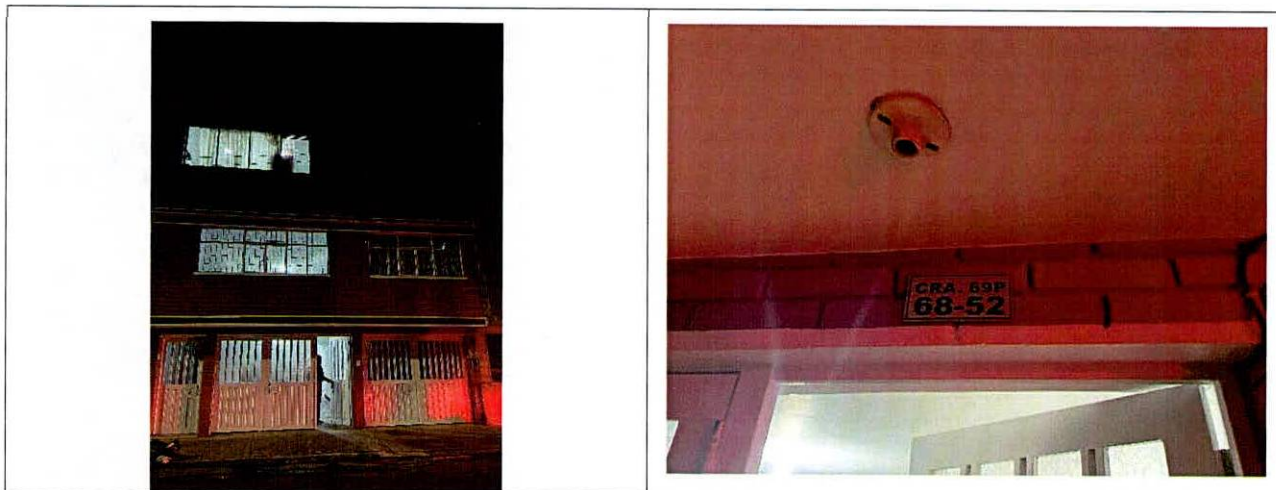
Fotografías 9 y 10 . Fachada predio P2.

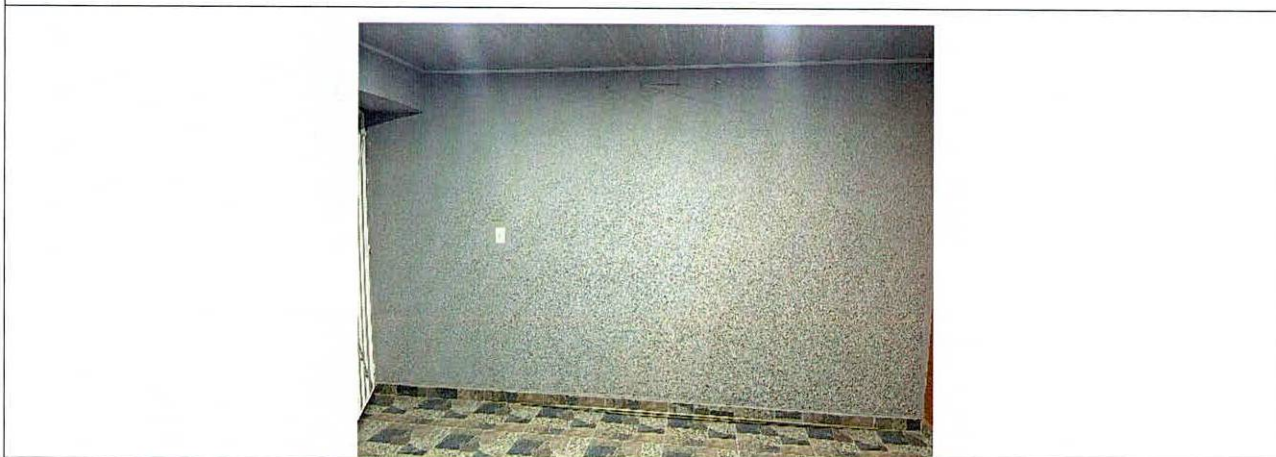
Por otro lado, se realiza inspección al predio P2 colindante (costado norte), con el objetivo de descartar cualquier tipo de afectación por el incendio estructural. En el predio P2 se emplaza una construcción de tres (03) niveles, de uso residencial construida bajo un sistema estructural en mampostería confinada y placa de entrepiso en concreto (Ver fotografías 9 y 10) La visita técnica se adelanta en compañía de la señora Liliana Mora quien es una de las responsables del inmueble. Durante la inspección visual no se observan daños en muros perimetrales colindantes, ni elementos estructurales y no estructurales asociados al incendio que se presentó en el P1 (Ver fotografía 11).

Fotografía 11. Fachada predio P2.

- La estabilidad estructural, funcionalidad y habitabilidad de la edificación localizada en el predio P2 de la Carrera 69P No.68-54, en el Sector Catastral La Estrada de la Localidad de Engativá, actualmente no se encuentran comprometidas ante cargas normales de servicio por el incendio estructural presentado en el predio P1. Se desconoce el comportamiento de la edificación ante cargas dinámicas (sismo).

- A los responsables, encargados y/o propietarios de la edificación emplazada en el predio P2 de la Carrera 69P No.68-54, en el Sector Catastral La Estrada de la Localidad de Engativá, conforme a lo dispuesto en el Código de Construcción para Bogotá D.C. (Acuerdo 20 de 1995), donde se establece que es obligación de los propietarios y/o responsables del inmueble, adelantar el mantenimiento rutinario del inmueble, con el fin de garantizar el buen comportamiento de las estructuras durante su vida útil.
- A la Alcaldía Local de Engativá, desde su competencia adelantar las acciones administrativas tendientes a realizar el seguimiento de las recomendaciones impartidas mediante este diagnóstico técnico con el objeto de proteger la integridad física de los vecinos y transeúntes del sector.
