| | <b>DIAGNÓSTICO TÉCNICO</b> | Código: | <b>CR-FT-42</b> |

**DIAGNÓSTICO TÉCNICO – DI-20566**  
**SUBDIRECCIÓN DE ANÁLISIS DE RIESGOS Y EFECTOS DE CAMBIO CLIMÁTICO**  
**GRUPO ASISTENCIA TÉCNICA**  
**RADICADOS IDIGER 2024ER8157-2024ER8861-2024ER8973-2024ER9140**

El día 03 de mayo de 2024, personal del Instituto Distrital de Gestión de Riesgos y Cambio Climático - IDIGER realizó visita técnica al predio evaluado de dirección CL 99A 68 B 74 en el sector catastral Julio Flórez, de la Localidad de Suba, encontrando una zona relativamente plana, consolidada urbanísticamente, con vías de acceso vehicular pavimentadas (pavimento flexible), y en donde se emplazan edificaciones de uno a dos niveles.

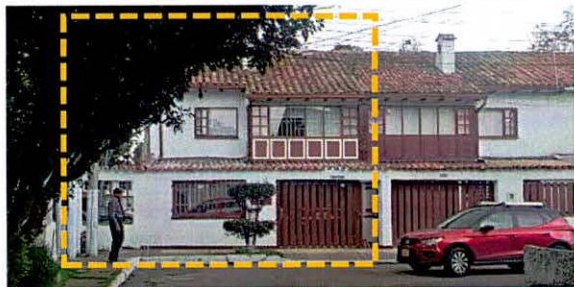
En el predio esquinero visitado se emplaza vivienda de dos niveles y cubierta, construida bajo un sistema estructural de pórticos en concreto y placas de entrepiso combinados con muros en mampostería confinados, vivienda con vetustez mayor a los 40 años aproximadamente, (ver fotografía 1).

**Fotografía 1.** Vista de la vivienda emplazada en el predio evaluado.

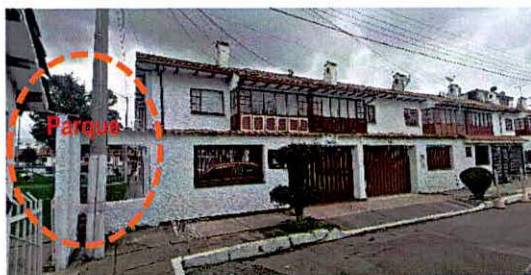
El predio por el costado oriental colinda con vivienda de las mismas características y por el costado occidental con un parque del sector donde se localizan arboles de 10 y 20 metros de altura aproximadamente, (ver fotografía 2).

**Fotografía 2.** Vista de la vivienda- parque colindante costado occidental

- A la secretaria Distrital de Ambiente SDA, desde sus competencias, realizar la valoración de estabilidad de los individuos arbóreos localizados en el parque de bolsillo al costado occidental de la vivienda evaluada y emplazada en el predio esquinero de dirección CL 99A 68 B 74 en el sector catastral Julio Flórez, de la Localidad de Suba, con el fin de adelantar las correspondientes actividades de mantenimiento y determinar las acciones requeridas para evitar los riesgos asociados. De las acciones adelantadas, informar a la comunidad del sector.

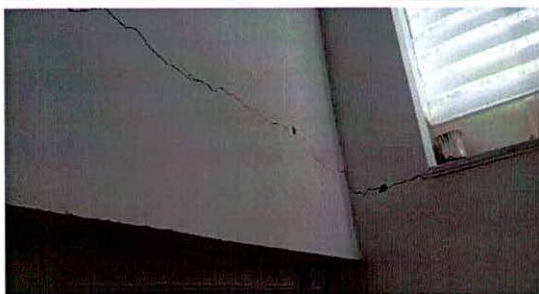
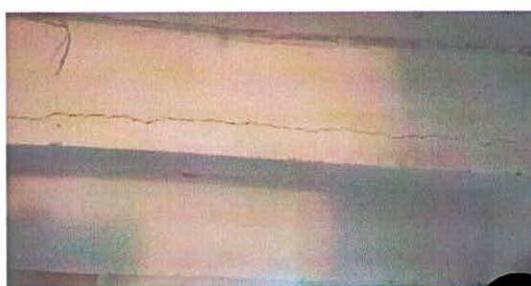
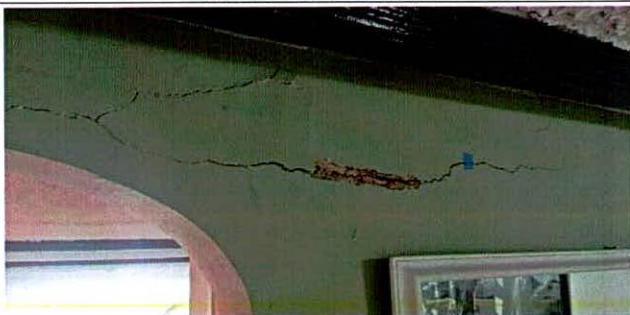
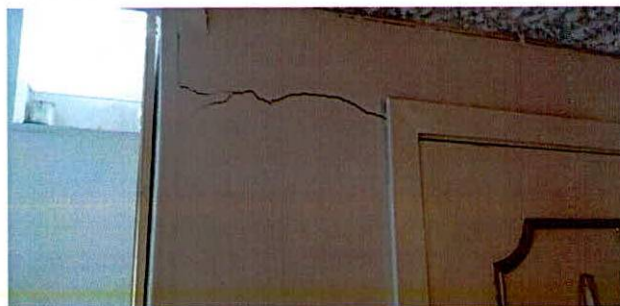
En la parte interna en los muros divisorios de la vivienda presenta grietas de tendencia diagonal, vertical y horizontal de aberturas entre 2 y 3 milímetros, longitudes entre 0.50 y 2 metros aproximadamente, (ver fotografías 3, 4, 5 y 6).

- Posiblemente las grietas que presenta los muros de la vivienda estén relacionados con asentamientos diferenciales propios de la estructura.
- Así mismo es posible que las afectaciones y grietas de los muros de la vivienda estén relacionados con la vetustez, situación que a su vez junto con las afectaciones de la vía KR 68C, puede estar favorecidas ante efectos de succión y acción radicular de los árboles del parque aledaño costado occidental; así como la ausencia de intervenciones de mejoramiento y mantenimiento.

**Fotografía 3.** Vista general de grietas en muros divisorios de la vivienda evaluada

**Fotografía 4.** Vista general de grietas en muros divisorios de la vivienda evaluada.

**Fotografía 5.** Vista general de grietas en muros divisorios de la vivienda evaluada.

**Fotografía 6.** Vista general de grietas en muros divisorios de la vivienda evaluada.

- A los propietarios y/o responsables de la edificación de 2 niveles emplazada en el predio esquinero de dirección CL 99A 68 B 74 en el sector catastral Julio Flórez, de la Localidad de Suba, en el caso de querer conocer el estado actual y real de la edificación, adelantar acciones encaminadas a determinar la capacidad y desempeño de la estructura del predio, para lo cual es necesario adelantar por parte de los responsables los estudios detallados de patología, vulnerabilidad estructural y geotecnia que determinen el nivel de daño que presentan los elementos estructurales y no estructurales afectados por los asentamientos diferenciales. Cabe mencionar que, de adelantarse dichos estudios, se deben tener en cuenta las recomendaciones que se deriven de estos, con el fin de garantizar el buen comportamiento de la estructura durante su vida útil.

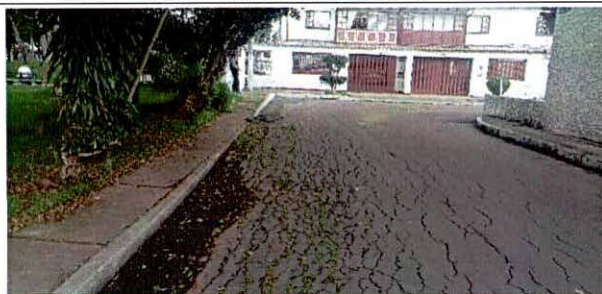
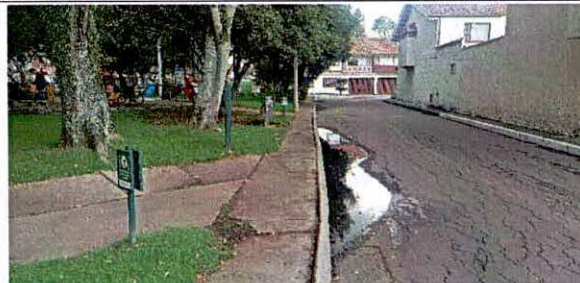
En la parte externa frente a la vivienda costado sur se localiza la Carrera 68C, es una vía vehicular en carpeta asfáltica confinada a bordillos en concreto, la cual de igual manera colinda longitudinalmente con el parque de bolsillo; esta KR 68C, presenta hundimientos y agrietamiento tipo piel de cocodrilo en especial por todo el bordo occidental aferente al parque en comento, donde se observan empozamientos de aguas lluvias, (ver fotografías 7 y 8).

**Fotografía 7.** Vista general de grietas y hundimientos en la KR 68C, frente a la vivienda evaluada.

**Fotografía 8.** Vista general de grietas, hundimientos y empozamiento de agua en la KR 68C, frente a la vivienda evaluada.

- A la Unidad Administrativa Especial de Rehabilitación y Mantenimiento Vial UMV y Alcaldía Local de Suba, desde sus competencias, realizar la valoración de estabilidad de los tramos de la vía KR 68C frente a la vivienda evaluada y emplazada en el predio esquinero de dirección CL 99A 68 B 74 en el sector catastral Julio Flórez, de la Localidad de Suba, con el fin de adelantar las correspondientes actividades de mantenimiento y determinar las acciones requeridas para evitar los riesgos asociados. De las acciones adelantadas, informar a la comunidad del conjunto residencial
