**DIAGNÓSTICO TÉCNICO – DI-20620**  
**SUBDIRECCIÓN DE ANÁLISIS DE RIESGOS Y EFECTOS DE CAMBIO CLIMÁTICO**  
**GRUPO ASISTENCIA TÉCNICA**  
**EVENTO SIRE 5428669**

| <b>DIRECCIÓN:</b> | P1: DG 70B 2 51 ESTE | <b>COORDENADAS AREA INSPECCIONADA</b> | | X: 87.713,539 104.267,735 |
| <b>BARRIO:</b> | Las Acacias | <b>ÁREA DIRECTA AFECTADA:</b> | | 20 m <sup>2</sup> |

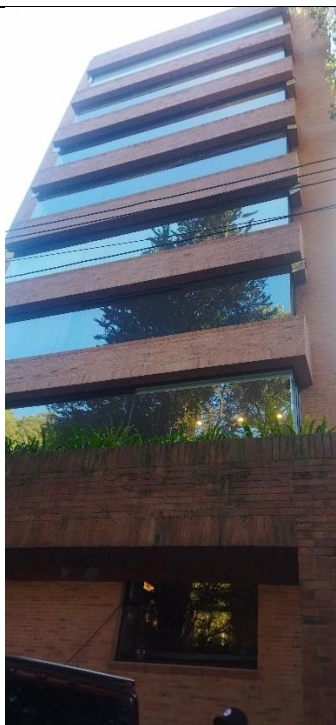
El predio P1 Bosques de la Quebrada de la Diagonal 70B 2 51 Este, se ubica al costado occidental del terreno donde se instaló el PMU en el sector Catastral Las Acacias de la Localidad de Chapinero, en el predio P1 se emplaza una edificación de 8 niveles y un sótano de uso residencial, construida bajo un sistema aporticado y Dual, losas de entrepiso en concreto reforzado, (ver fotografías 1 y 2), se realiza la verificación del predio P1 por solicitud de la comunidad, se observan en los muros de la placa de entrepiso y contrapiso manchas de humedad, no se evidencian condiciones de Riesgo en la estabilidad Global de la estructura. (ver fotografías 1 y 2)

**Fotografía 1** Vista exterior del Predio (P1)  
Bosques de la Quebrada (21/01/2024)

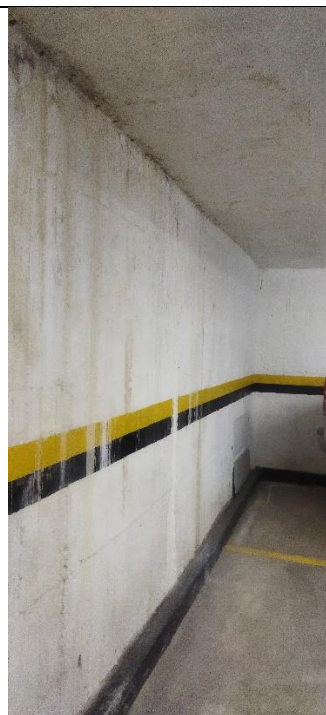
- En el predio P1 de la Bosques de la Quebrada de la Diagonal 70B 2 51 Este, es posible que se presenten las manchas de humedad en las paredes y placas del sótano debido a falta de mantenimiento y medidas de canalización de agua en el perímetro de la edificación.
- El desprendimiento de material en el talud de corte de la margen derecha de la Quebrada la vieja, posiblemente sea a causa de la falta de canalización de aguas superficiales en la corona del talud y la pérdida de verticalidad de los individuos arbóreos posiblemente sea por vetustez o pérdida de material de soporte en sus raíces.

**Fotografía 2.** Humedad en muros y placas del Sótano  
del Predio (P1) Bosques de la Quebrada  
(21/01/2024)

- Conforme a lo dispuesto en el Código de Construcción para Bogotá D.C. (Acuerdo 20 de 1995), donde se establece que es obligación de los propietarios y/o responsables de los inmuebles propiciar y efectuar el adecuado mantenimiento de sus instalaciones, se recomienda a los responsables del predio P1 Bosques de la Quebrada de la Diagonal 70B 2 51 Este del sector catastral Las Acacias localidad de Chapinero, adelantar las acciones encaminadas al mantenimiento de los elementos estructurales y no estructurales de la edificación, con el fin de que se garantice el buen comportamiento de la estructura durante su vida útil.

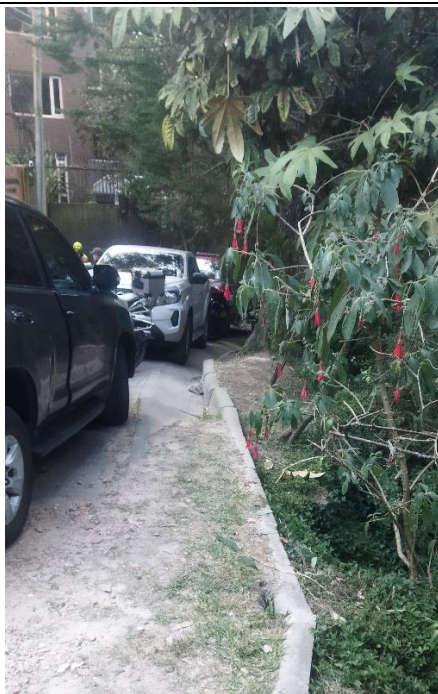
Se realiza la verificación de las condiciones de Riesgo que se presentan por el uso como parqueaderos de los vehículos de las entidades participantes en la respuesta de la emergencia, en el costado derecho de la margen de la quebrada la vieja, se observan desprendimientos del terreno en distintos puntos así como pérdida de verticalidad de algunos individuos arbóreos en el talud de corte en la margen derecha de la quebrada, por el momento el material no obstruye el cauce, a su vez no se evidencia riesgo de avance inminente del desprendimiento por efecto del tránsito y parqueo de los vehículos en la zona. (ver Fotografías 3 a 6)

**Fotografía 3.** Zona de parqueo vía sobre margen  
derecha de la Quebrada La Vieja (P1) (31/12/2023)

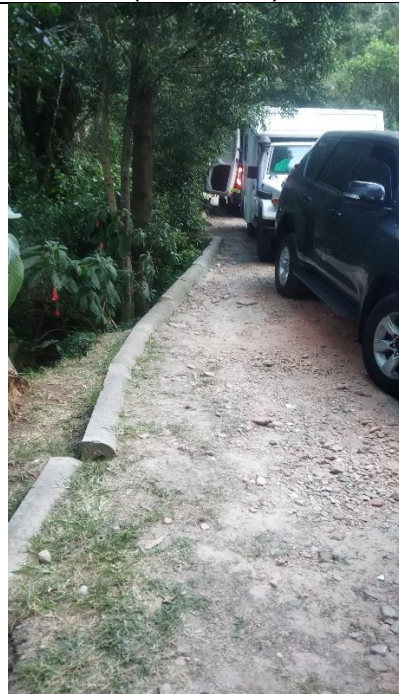
**Fotografía 4.** Falta de canalización de aguas  
superficiales en la corona del talud sobre margen  
derecha de la Quebrada La Vieja (21/01/2024)

- Se reitera a la empresa de Acueducto y Alcantarillado de Bogotá o Corporación Autónoma Regional de Cundinamarca-CAR, según sea de su competencia, implementar las acciones pertinentes para evitar el continuo desprendimiento de material de los taludes de corte sobre las márgenes de la Quebrada la Vieja, que pueden llegar a obstruir el cauce.

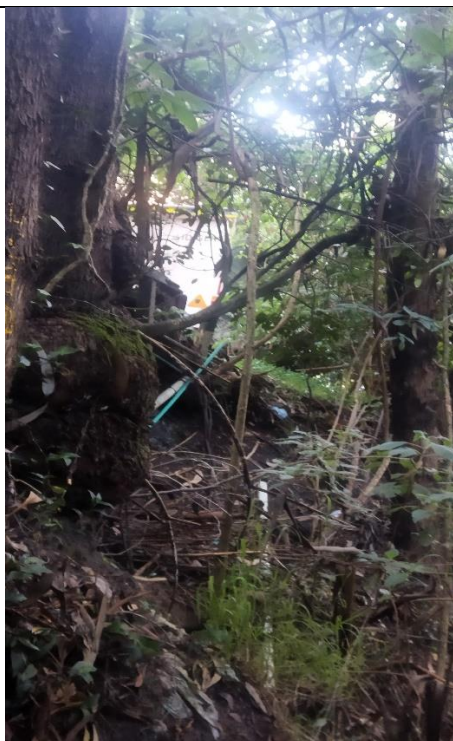
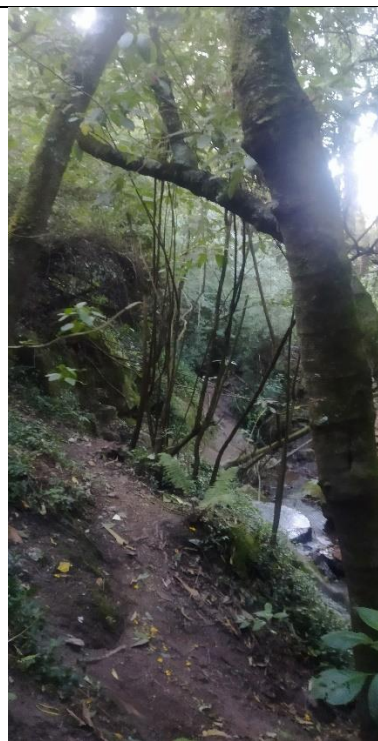
**Fotografía 5 -6.** Desprendimiento de material del talud de corte margen derecha de la Quebrada La Vieja.  
(21/01/2024)

- De no adelantarse acciones de reparación de los daños en la vivienda del predio P1 ubicada en la Diagonal 70B 2 51 Este (ver Tabla 1), en el Sector Catastral Las Acacias de la Localidad de Chapinero es posible que se presente un aumento de estos.
- De no ejecutarse actividades encaminadas a la estabilización del talud de corte de la margen izquierda de la quebrada la Vieja y obras en la corona del talud para el manejo de aguas superficiales es posible que continúe el desprendimiento de materia del Talud y caída al Cauce.
