| | <b>DIAGNÓSTICO TÉCNICO</b> | Código: | CR-FT-42 |

**DIAGNÓSTICO TÉCNICO - DI-20102**  
**SUBDIRECCIÓN DE ANÁLISIS DE RIESGOS Y EFECTOS DE CAMBIO CLIMÁTICO**  
**GRUPO ASISTENCIA TÉCNICA**  
**EVENTO DE EMERGENCIA SIRE 5424813**

Actividad de la construcción – Granizada - Riesgo estructural

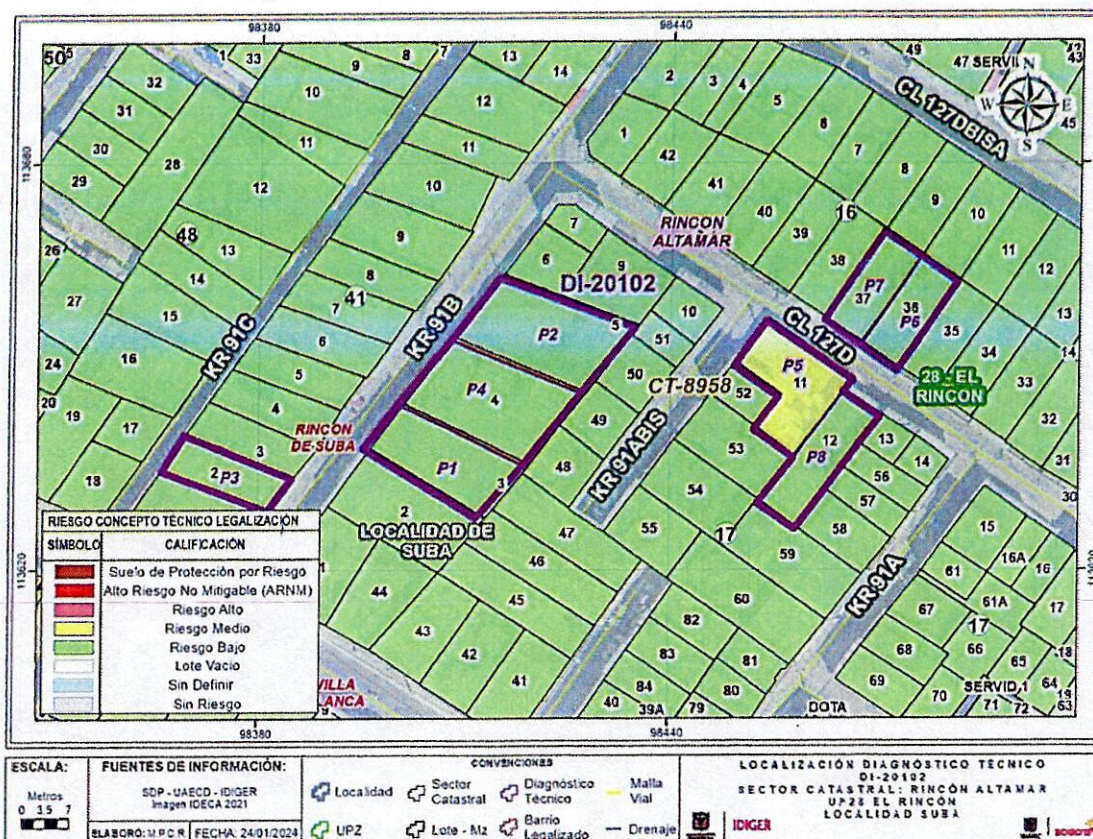
Figura 1. Condición de riesgo para los predios P1, P2, P3, P4, P5, P6, P7 y P8, según el CT-8958.

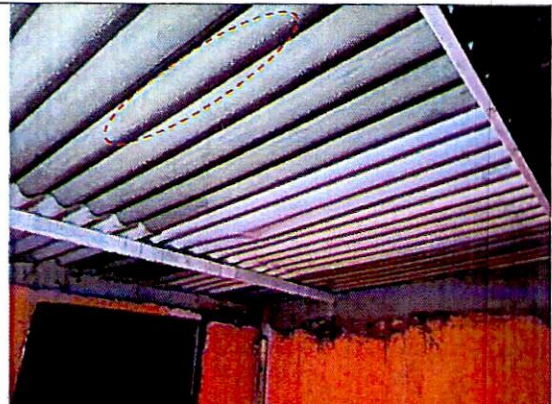
**Fotografía 4.** Las tejas de la habitación del último nivel presentan filtraciones.

| No. | DIRECCIÓN | RESPONSABLE | TIPO DE CONSTRUCCIÓN | USO | No DE PISOS | DAÑOS |
|---|---|---|---|---|---|---|
| P1 | KR 91B # 127C - 28 | Nelson Parra | Mampostería parcialmente confinada | Residencial | 3 | Moderados |

Filtraciones de aguas lluvias a través de las tejas de las cubiertas, por posibles desempates en las tejas. De igual forma, se podrían presentar incrementos en los daños evidenciados sobre las cubiertas de los predios P1, P3, P5 y P6.

| No. FORMATO DE RESTRICCIÓN | FECHA | NOMBRE A QUIEN SE NOTIFICA | TIPO DE FORMATO DE RESTRICCIÓN |
|---|---|---|---|
| 12669 | 23/10/2023 | Nelson Parra | Restricción de uso, de la habitación del tercer nivel de la vivienda, emplazada en el predio P1: KR 91B # 127C - 28, en el Barrio El Rincón de Suba de la Localidad de Suba. |

- A los responsables, encargados y/o propietarios, de la vivienda emplazada en el predio P1: KR 91B # 127C - 28, en el Barrio El Rincón de Suba de la Localidad de Suba, acoger la recomendación de restricción de uso emitida mediante el formato 12669, hasta tanto se adelanten las acciones necesarias para garantizar la estabilidad y funcionalidad de la zona afectada.

- A los responsables, encargados y/o propietarios de las viviendas emplazadas en los predios P1, P3, P5 y P6, en el Barrio El Rincón de Suba de la Localidad de Suba, se recomienda que, conforme a lo dispuesto en el Código de Construcción para Bogotá D.C. (Acuerdo 20 de 1995), donde se establece que es obligación de los propietarios y/o responsables de los inmuebles propiciar y efectuar el adecuado mantenimiento de sus instalaciones, adelantar acciones encaminadas a la reparación de los elementos que presentaron afectación, con el fin de que se garantice el buen funcionamiento de las viviendas en general, durante su vida útil. Cabe resaltar que, las acciones que se adelanten deben ser efectuadas por el personal idóneo y siguiendo la normativa vigente.

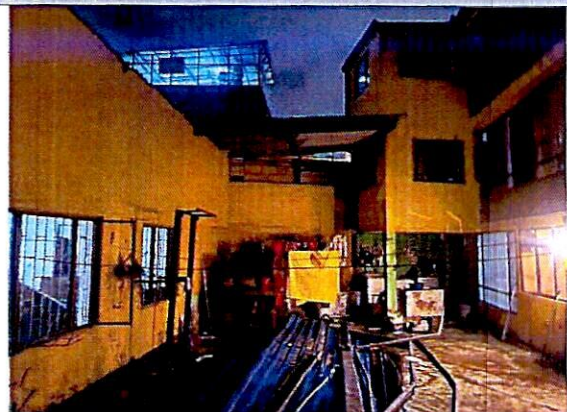
**Fotografía 6.** Colapso parcial de cubierta en zona de parqueadero. Al momento de la visita ya se habían recogido y acumulado los escombros y no se evidencian elementos adicionales expuestos.

| No. | DIRECCIÓN | RESPONSABLE | TIPO DE CONSTRUCCIÓN | USO | No DE PISOS | DAÑOS |
|---|---|---|---|---|---|---|
| P2 | KR 91B # 127C - 48 | Adrián Martínez | Mampostería parcialmente confinada | Residencial | 3 | Leves |

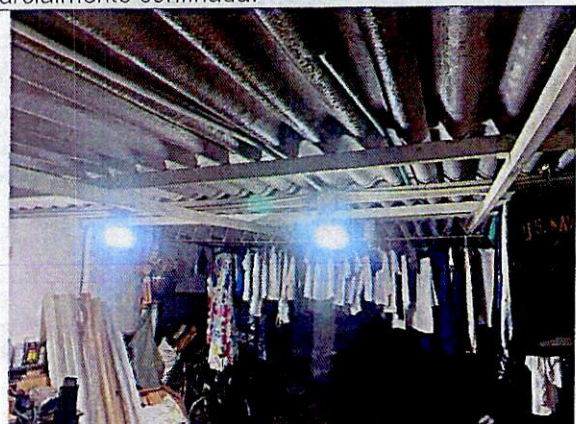
**Fotografía 11.** Terraza de P3, tejas de fibrocemento apoyadas sobre estructura metálica apoyada sobre los muros del último nivel.

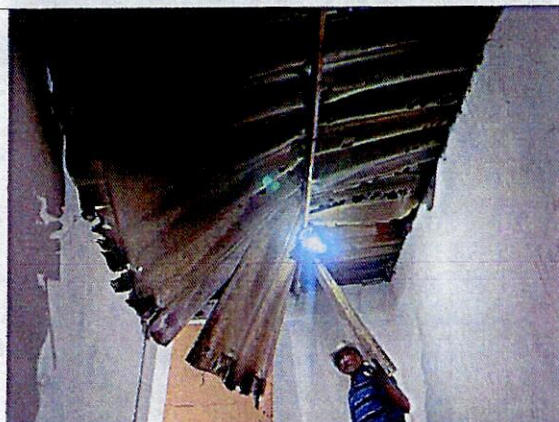
**Fotografía 12.** Colapso parcial de las tejas que conforman la cubierta en el sector de la terraza.

| No. | DIRECCIÓN | RESPONSABLE | TIPO DE CONSTRUCCIÓN | USO | No DE PISOS | DAÑOS |
|---|---|---|---|---|---|---|
| P3 | KR 91B # 127C - 15 | Leonide Triviño | Mampostería parcialmente confinada | Residencial | 3 | Moderados |

| No. FORMATO DE RESTRICCIÓN | FECHA | NOMBRE A QUIEN SE NOTIFICA | TIPO DE FORMATO DE RESTRICCIÓN |
|---|---|---|---|
| 12670 | 23/10/2023 | Leonide Triviño | Restricción de uso, de la zona de patio de ropas ubicada en la terraza de la vivienda, emplazada en el predio P3: KR 91B # 127C - 15, en el Barrio El Rincón de Suba de la Localidad de Suba. |

- A los responsables, encargados y/o propietarios, de la vivienda emplazada en el predio P3: KR 91B # 127C - 15, en el Barrio El Rincón de Suba de la Localidad de Suba, acoger la recomendación de restricción de uso emitida mediante el formato 12670, hasta tanto se adelanten las acciones necesarias para garantizar la estabilidad y funcionalidad de la zona afectada.

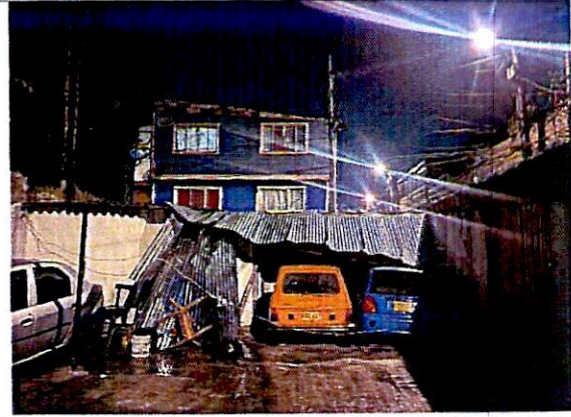
**Fotografía 18.** Parte frontal de P5, donde se localiza el parqueadero, presentó colapso parcial de cubierta, la cual, estaba conformada por tejas de zinc soportadas por estructura en madera.

| No. | DIRECCIÓN | RESPONSABLE | TIPO DE CONSTRUCCIÓN | USO | No DE PISOS | DAÑOS |
|---|---|---|---|---|---|---|
| P5 | CL 127D # 91A - 23 | Sandy Sánchez | Mampostería parcialmente confinada | Residencial | 1 | Moderados |

| No. FORMATO DE RESTRICCIÓN | FECHA | NOMBRE A QUIEN SE NOTIFICA | TIPO DE FORMATO DE RESTRICCIÓN |
|---|---|---|---|
| 12671 | 23/10/2023 | Sandy Sánchez | Restricción de uso, de la zona de parqueadero ubicada en la parte frontal de la vivienda, emplazada en el predio P5: CL 127D # 91A - 23, en el Barrio El Rincón de Suba de la Localidad de Suba. |

- A los responsables, encargados y/o propietarios, de la vivienda emplazada en el predio P5: CL 127D # 91A - 23, en el Barrio El Rincón de Suba de la Localidad de Suba, acoger la recomendación de restricción de uso emitida mediante el formato 12671, hasta tanto se adelanten las acciones necesarias para garantizar la estabilidad y funcionalidad de la zona afectada.

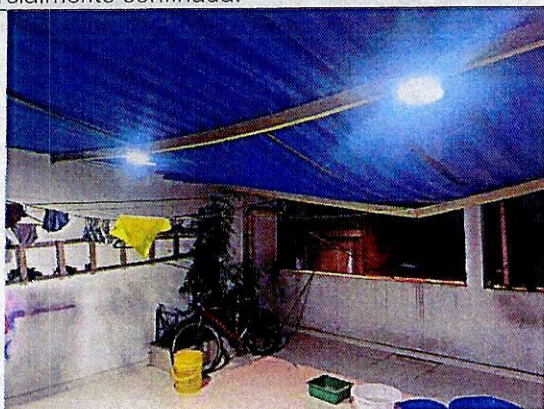
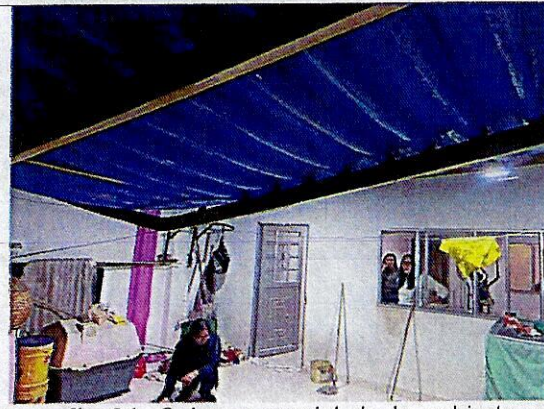
**Fotografía 23.** Colapso parcial de la cubierta en el sector de la terraza. Vigas metálicas que soportan las tejas de zinc, dobladas.

**Fotografía 24.** Colapso parcial de la cubierta en el sector de la terraza. Vigas metálicas que soportan las tejas de zinc, dobladas.

| No. | DIRECCIÓN | RESPONSABLE | TIPO DE CONSTRUCCIÓN | USO | No DE PISOS | DAÑOS |
|---|---|---|---|---|---|---|
| P6 | CL 127D # 91A – 16 | Guillermo Molina | Mampostería parcialmente confinada | Residencial | 2 | Moderados |

| No. FORMATO DE RESTRICCIÓN | FECHA | NOMBRE A QUIEN SE NOTIFICA | TIPO DE FORMATO DE RESTRICCIÓN |
|---|---|---|---|
| 12672 | 23/10/2023 | Guillermo Molina | Restricción de uso, de la zona de patio de ropas ubicada en la terraza de la vivienda, emplazada en el predio P6: CL 127D # 91A - 16, en el Barrio El Rincón de Suba de la Localidad de Suba. |

- A los responsables, encargados y/o propietarios, de la vivienda emplazada en el predio P6: CL 127D # 91A - 16, en el Barrio El Rincón de Suba de la Localidad de Suba, acoger la recomendación de restricción de uso emitida mediante el formato 12672, hasta tanto se adelanten las acciones necesarias para garantizar la estabilidad y funcionalidad de la zona afectada.
