## DIAGNÓSTICO TÉCNICO

**DIAGNÓSTICO TÉCNICO - DI-20539**  
**SUBDIRECCIÓN DE ANÁLISIS DE RIESGOS Y EFECTOS DE CAMBIO CLIMÁTICO**  
**GRUPO ASISTENCIA TÉCNICA**  
**EVENTO SIRE No. 5434147**

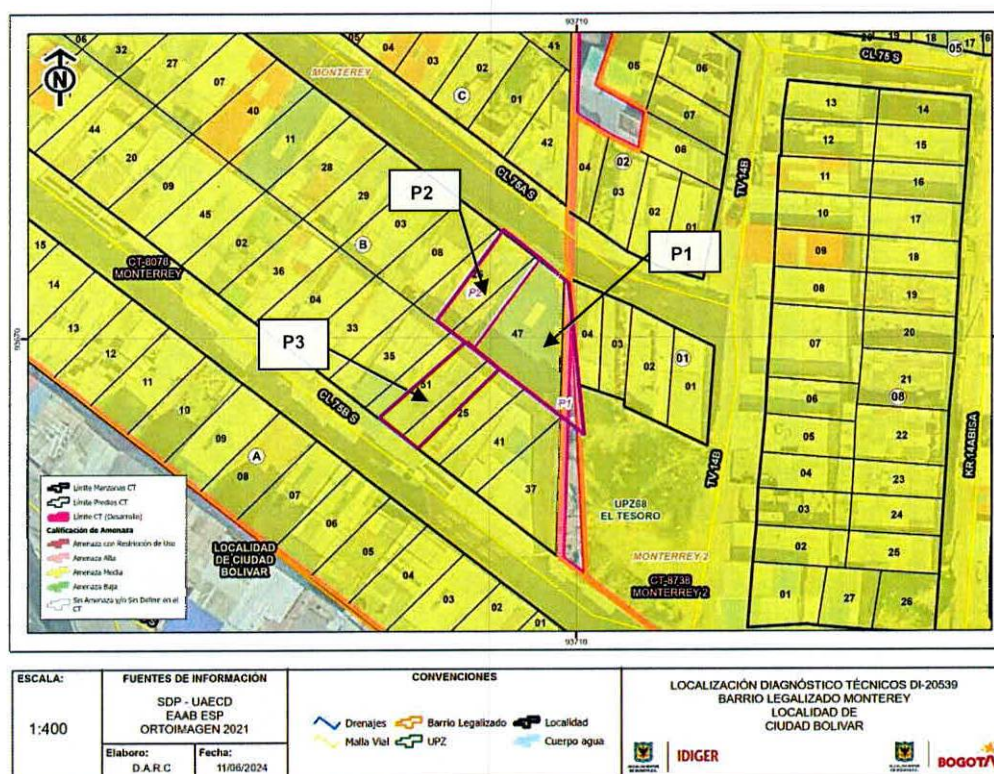
**Figura 1.** Categorización de amenaza por movimientos en masa para el sector evaluado (Tomado del CT-8078).

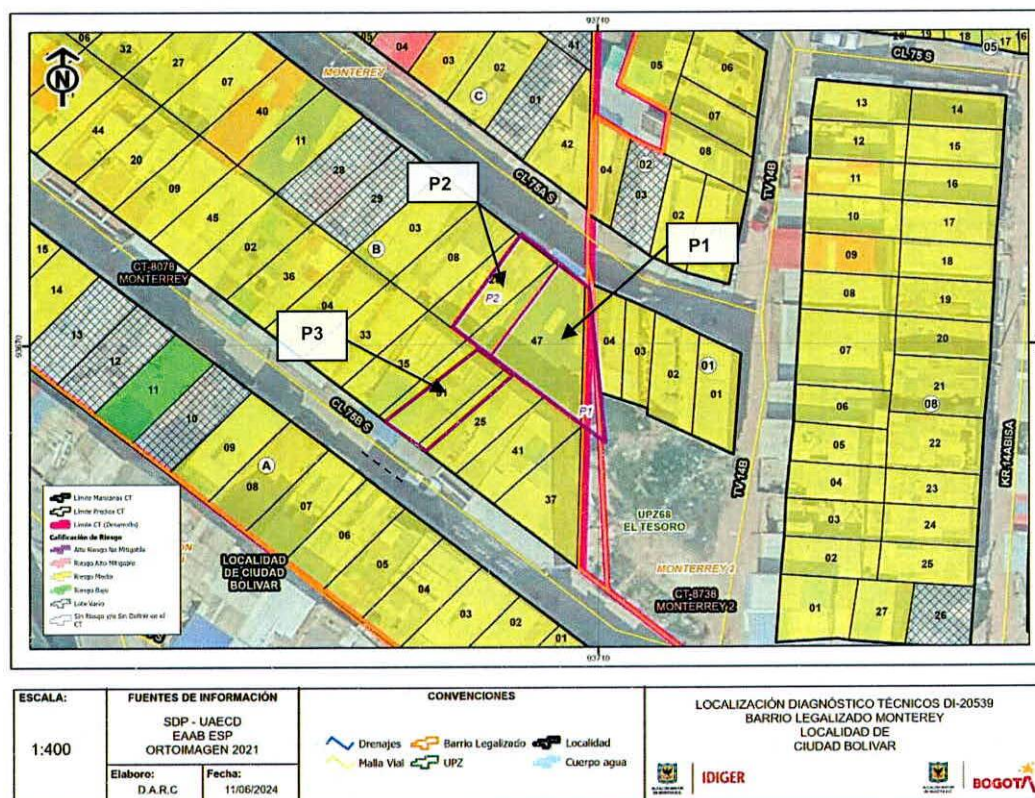
**Figura 2.** Localización y categorización de Riesgo por movimientos en Masa para los predios evaluados (Tomado del CT-8078).

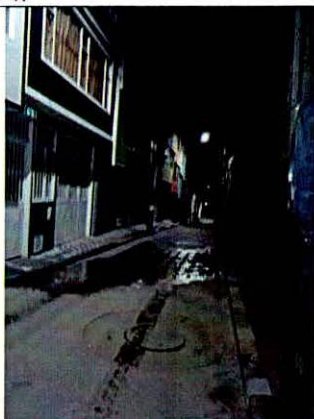
**Fotografía 4.** Aguas servidas provenientes del interior de los predios inspeccionados P1 y P2.

- Conforme a lo dispuesto en el Código de Construcción para Bogotá D.C. (Acuerdo 20 de 1995), donde se establece que es obligación de los propietarios y/o responsables de los inmuebles propiciar y efectuar el adecuado mantenimiento de sus instalaciones, se recomienda a los responsables de las edificaciones que se emplazan en los predios P1 de la CL 75A Sur 16 H 13 y P2 de la CL 75A Sur 16 H 17 en el Barrio Monterrey de la localidad de Ciudad Bolívar, adelantar acciones de mantenimiento (preventivo/correctivo) de los inmuebles, con el fin de que se garantice el buen comportamiento de estos frente a cargas normales de servicio durante su vida útil, en particular realizar la verificación, mantenimiento y/o reparación de las redes hidrosanitarias al interior de los inmuebles.

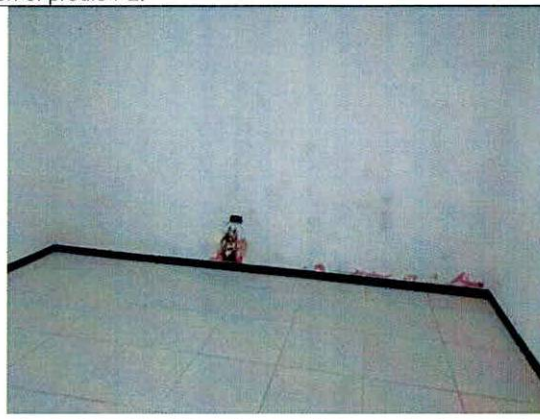
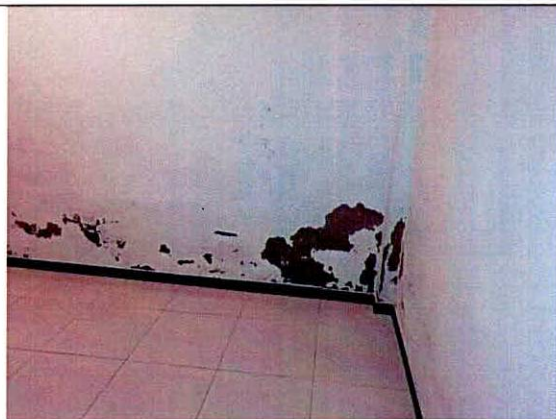
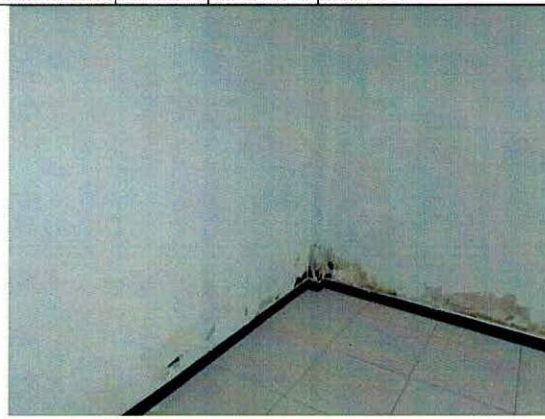
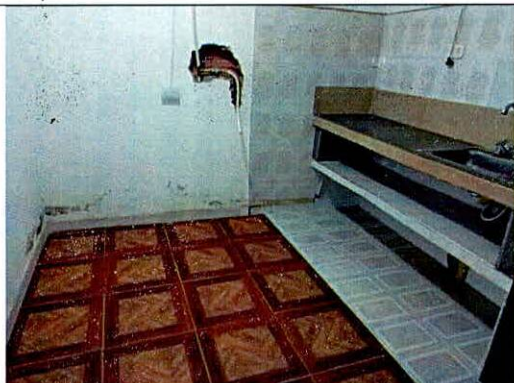
donde se perciben malos olores, ya que al parecer el agua que se infiltra a las viviendas proviene de la red de alcantarillado, (ver Fotografías 5 a 10).

Las filtraciones de agua y la humedad identificadas en el costado sur de las viviendas que se emplazan en los predios P1 de la CL 75A Sur 16 H 13 y P2 de la CL 75A Sur 16 H 17, posiblemente se encuentran relacionados con:

- Daños en la red de acueducto y alcantarillado de la vivienda emplazada en el predio (P3) de la P3 de la CL 75B Sur 16H 12 y/o deficiencias constructivas de las redes hidrosanitarias al interior de las viviendas evaluadas
- Daño en las redes de acueducto y/o alcantarillado implementadas en el sector evaluado.

**Fotografía 5.** Filtraciones de agua, humedad y empozamiento de agua en el costado posterior de la edificación que se emplaza en el predio P1.

**Fotografía 6.** Filtraciones de agua y humedad en el costado posterior de la edificación que se emplaza en el predio P1.

**Fotografía 7.** Filtraciones de agua y humedad en el costado posterior de la edificación que se emplaza en el predio P1.

**Fotografía 8.** Filtraciones de agua, humedad y empozamiento de agua en el costado posterior de la edificación que se emplaza en el predio P1. del predio P1

- Dado que las filtraciones de agua identificadas en el costado posterior de las edificaciones que se emplazan en los predios P1 de la CL 75A Sur 16 H 13 y P2 de la CL 75A Sur 16 H 17 en el Barrio Monterrey de la localidad de Ciudad Bolívar, pudiesen provenir de la edificación que se emplaza en el predio P3 de la CL 75B Sur 16H 12, se recomienda a los responsables de la edificación P3, realizar la verificación del estado de las redes de acueducto y/o alcantarillado al interior de la edificación y se realice el mantenimiento y/o reparación de las mismas, con el ánimo de mitigar las afectaciones hacia los predios aledaños P1 y P2, toda vez que las filtraciones de agua posiblemente se podrían asociar con fugas o escapes en estas redes.

- A la Empresa de Acueducto, Agua y Alcantarillado de Bogotá – EAAB en el marco de sus competencias, realizar la verificación del estado actual de las redes de acueducto y alcantarillado incluidos los sistemas de recolección de aguas residuales y de lluvia del sector donde se localizan los predios evaluados en el barrio Monterrey de la localidad de Ciudad Bolívar, con el fin de identificar cualquier tipo de daño que pudiese estar contribuyendo con las filtraciones de agua en el costado posterior de las viviendas y se tomen las medidas necesarias para garantizar el adecuado y correcto funcionamiento de los mismos. De las acciones realizadas informar directamente a las residentes de los predios evaluados.

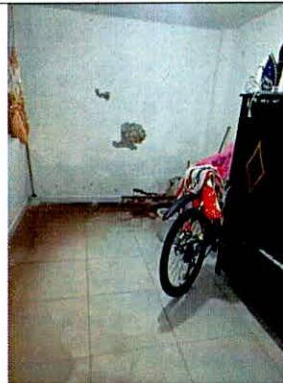
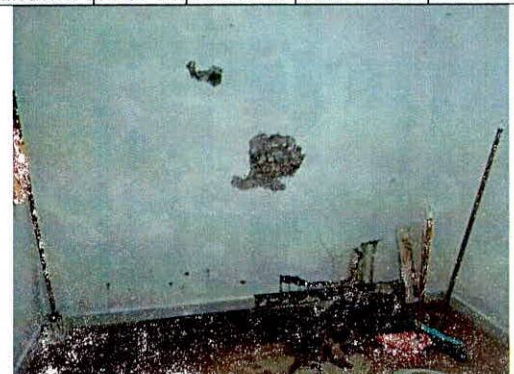
**Fotografía 9.** Filtraciones de agua, humedad y empozamiento de agua en el costado posterior de la edificación que se emplaza en el predio P2.

**Fotografía 10.** Filtraciones de agua, humedad y empozamiento de agua en el costado posterior de la edificación que se emplaza en el predio P2.

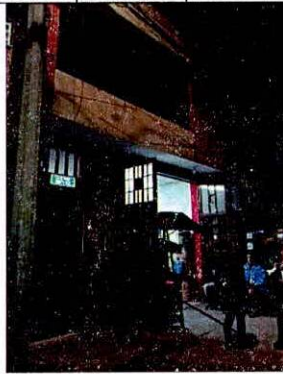
En el predio P3 se localiza una edificación de 2 niveles construida en mampostería confinada y placa de entrepiso en concreto de uso residencial y comercial, (ver Fotografía 11).

**Fotografía 11.** Identificación de la edificación que se localiza en el predio P3.

- A la Alcaldía Local de Ciudad Bolívar, dar a conocer lo manifestado en el presente diagnóstico técnico a los responsables del predio P3 de la CL 75B Sur 16H 12 en el Barrio Monterrey de la localidad de Ciudad Bolívar, para que sean tenidas en cuenta las recomendaciones impartidas en este documento con el fin de mitigar las condiciones de riesgo evidenciadas en la visita técnica.
- A la Alcaldía Local de Ciudad Bolívar, desde sus competencias, adelantar las acciones administrativas tendientes al seguimiento de las recomendaciones impartidas mediante este informe técnico con el objeto de proteger la integridad física de los residentes y usuarios del sector evaluado.
