**DIAGNÓSTICO TÉCNICO - DI-17137**  
**SUBDIRECCIÓN DE ANÁLISIS DE RIESGOS Y EFECTOS DE CAMBIO CLIMÁTICO**  
**GRUPO ASISTENCIA TÉCNICA**  
**RADICADO IDIGER No. 2022ER4471**

| DIRECCIÓN: | Calle 68 B Sur entre Calles 43 B y 44<br>(Muro de Contención) | COORDENADAS<br>AREA INSPECCIONADA | X1: 91491.59 Y1:97366.53<br>X2: 91510.37 Y2:97376.85<br>X3: 91502.96 Y3:97409.66<br>X4: 91493.65 Y5:97441.41<br>X6: 91466.45 Y6:97429.24<br>X7: 91469.10 Y7:97416.80 | | | | |

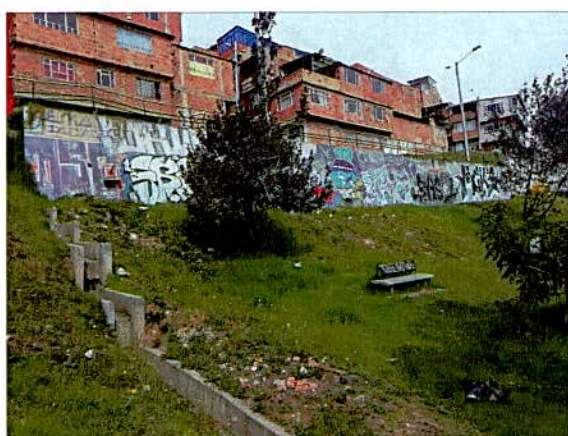
En el tramo vial comprendido entre la Diagonal 68A Sur y la Calle 68B Sur, se evidencia la ocurrencia de un movimiento en masa, donde como medida de estabilización se implementó un muro de contención en voladizo de concreto reforzado de aproximadamente 4.5 metros de altura y 60 metros de longitud con anclajes, realizado por la Unidad Administrativa Especial de Rehabilitación y Mantenimiento Vial – UAERMV. (Ver fotografías 1 y 2).

**Fotografía 1.** Muro de contención implementado en la ladera de la Diagonal 68A Sur y la Calle 68B Sur.

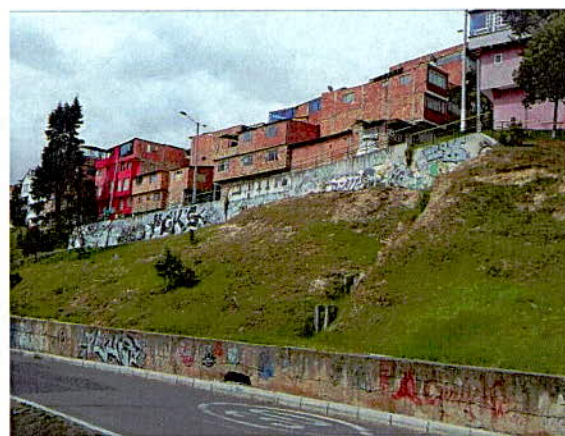
**Fotografía 2.** Muro de contención implementado en la ladera de la Diagonal 68A Sur y la Calle 68B Sur.

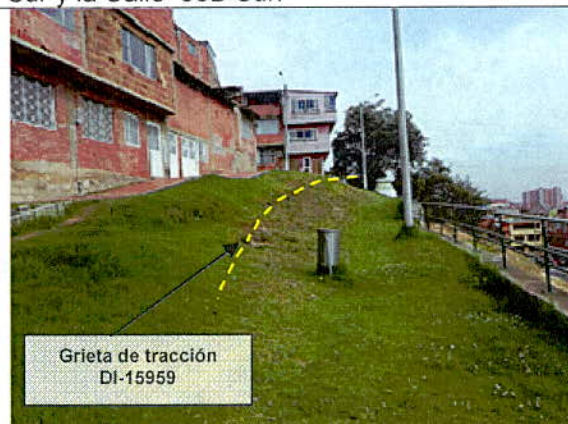
Se realiza inspección visual en el costado occidental del muro de contención sobre la Calle 68B Sur con Carrera 43C y se evidencia que la grieta de tracción mencionada en el DI-15959 (Ver fotografías 2 y 3), aún persiste; también se evidencia que las barandas que se encuentran sobre el muro de contención se encuentran sueltas, posiblemente por el desplazamiento que presenta la estructura hacia el sector de la Carrera 43C. Como se indica en el DI-15959 es posible que la grieta a tracción identificada sobre la Calle 68B Sur pertenezca a una superficie de falla profunda que pudiese generar daños en el muro de contención ubicado en la parte media de la ladera, que durante la visita técnica se evidenció desplazamiento de la base del muro de contención en una longitud aproximada de 20cm (Ver fotografía 7 y 8).

**Fotografía 3.** Desplazamiento del suelo contenido por la estructura de contención implementada

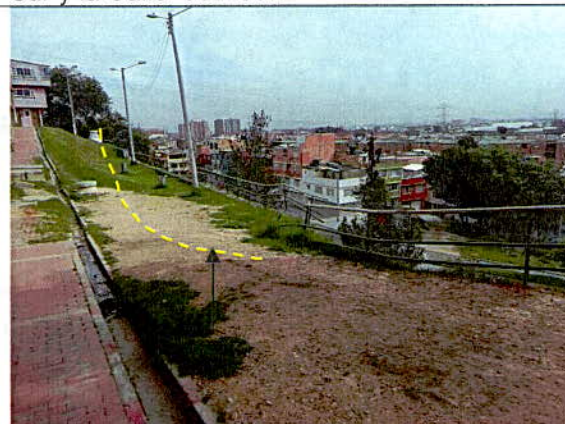
**Fotografía 4.** Grieta de tracción identificada en el DI-15959.

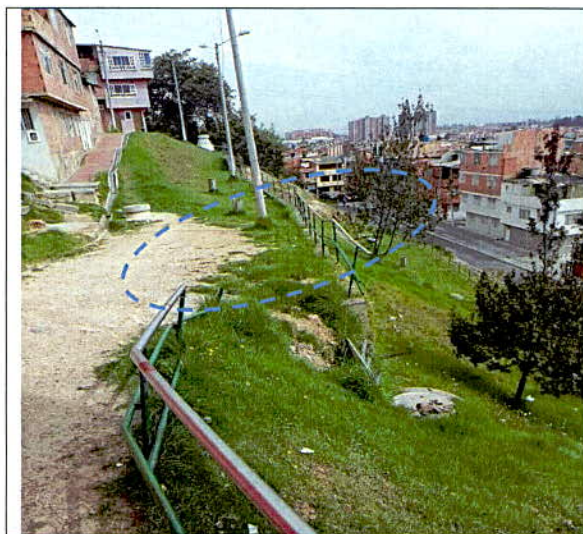
La comunidad informa que recientemente se hicieron reparaciones por la Empresa de Acueducto, Agua y Alcantarillado de Bogotá - EAAB sobre las estructuras de los pozos de inspección en inmediaciones a la estructura retirando parte de la baranda sin restituirla o repararla (Ver fotografías 5 y 6).

**Fotografía 5.** Desplazamiento de las barandas del muro de contención.

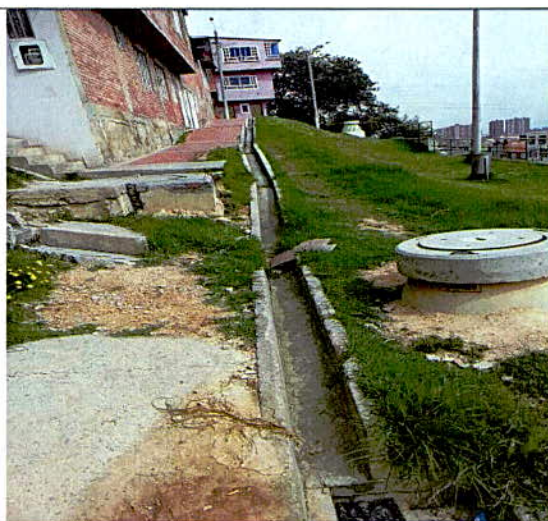
**Fotografía 6.** Estructuras de alcantarillado localizadas en la Calle 68B Sur a la altura de la Carrera 43C.

- A la Empresa de Acueducto, Agua y Alcantarillado de Bogotá - EAAB, desde sus competencias, realizar verificación del estado actual de las redes de acueducto y alcantarillado incluidos los sistemas de recolección de aguas residuales y de lluvia en el polígono evaluado, con el fin de reparar cualquier tipo de daño que pudiese estar generando la saturación del terreno y consigo la inestabilidad de la ladera en el Barrio Arborizadora Alta de la Localidad Ciudad Bolívar.

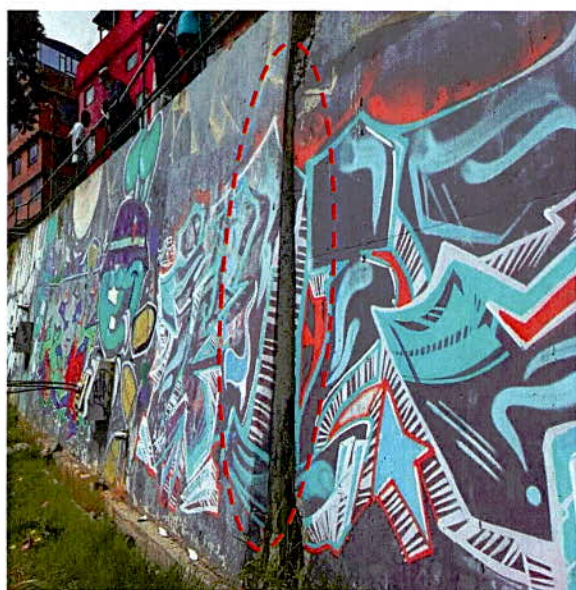
**Fotografía 7.** Desplazamiento de la base del muro de contención.

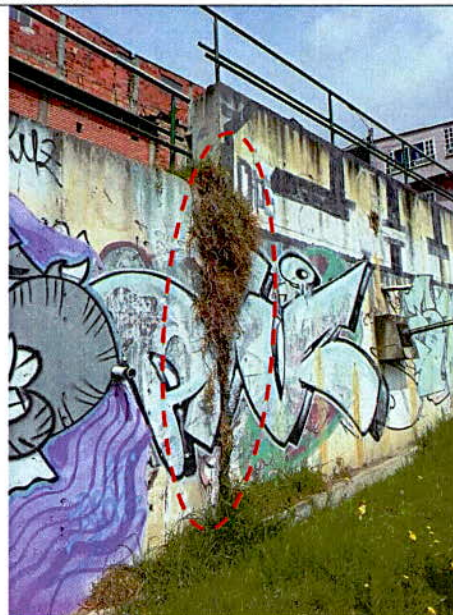
**Fotografía 8.** Desplazamiento de la base del muro de contención.

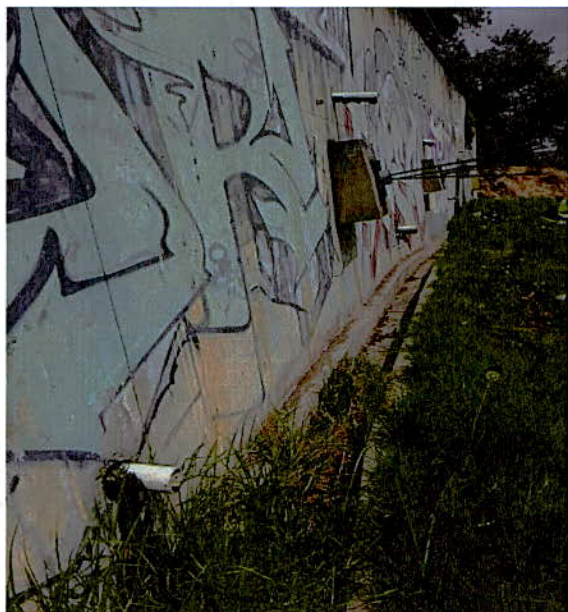
Hacia la parte baja del muro de contención y en la parte media de la ladera inspeccionada, se identifican cunetas para la conducción del agua superficial las cuales se encuentran obstruidas y cubiertas de vegetación, facilitando que el agua se acumule hacia la parte baja del talud. Asimismo, se observa que los sistemas de drenaje implementados en la estructura del muro de contención (lloraderos) posiblemente no están cumpliendo con su función dada la inclinación con la que fueron instalados impidiendo evacuar el agua proveniente del terreno contenido. (Ver fotografías 9 a 12).

**Fotografía 9.** Estado de las cunetas de la parte baja del muro de contención.

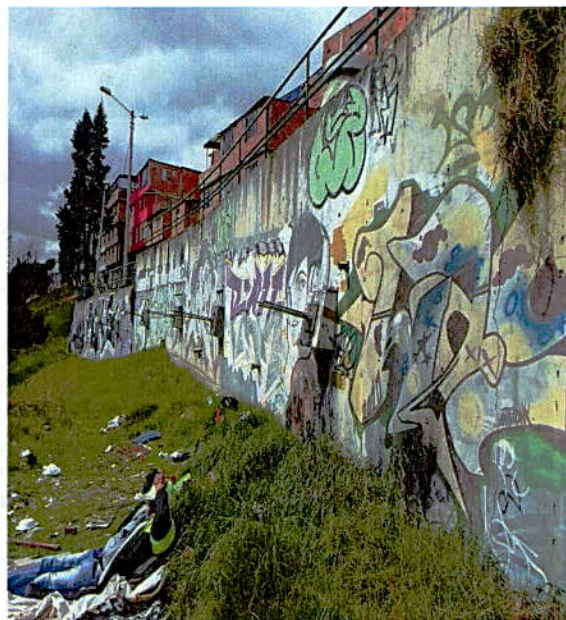
**Fotografía 10.** Estado de las cunetas implementadas en la parte baja del muro de contención.

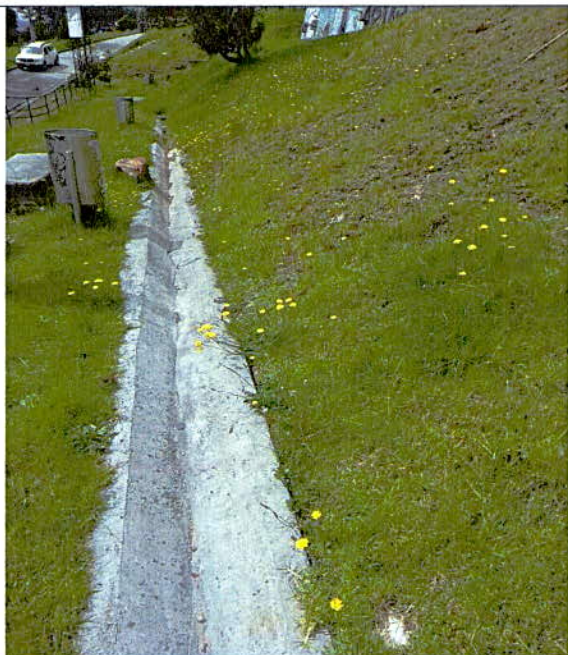
**Fotografía 11.** Cuneta localizada hacia la parte media de la ladera

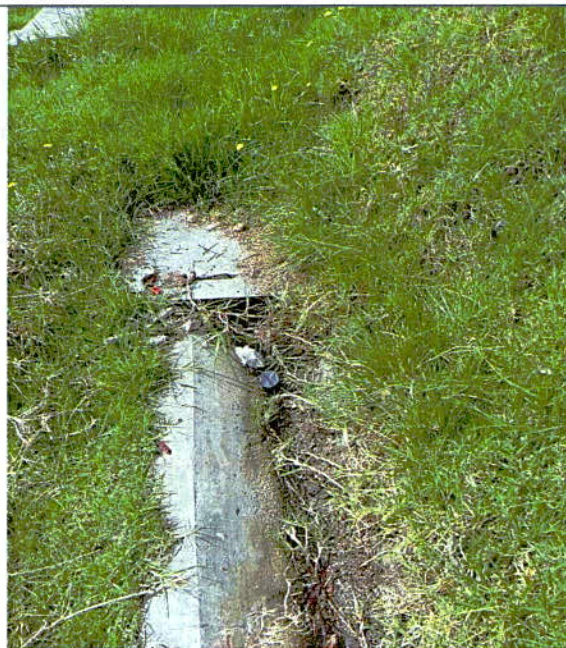
**Fotografía 12** Cuneta localizada hacia la parte media de la ladera

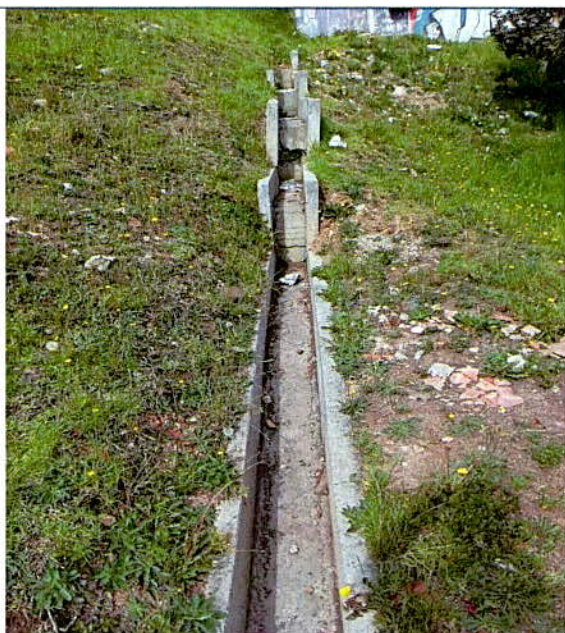
En los extremos de la ladera donde se localiza el muro de contención se identifican estructuras de disipación (aliviaderos) para la conducción del agua de escorrentía desde la parte alta del talud (Calle 68 B Sur) hacia la red de alcantarillado localizada en la Diagonal 68A Sur, las estructuras en mención se encuentran obstruidas y con falta de mantenimiento lo que impide la evacuación del agua y posibilita la infiltración de la misma en el terreno. (Ver fotografías 13 y 14).

**Fotografía 12.** Estructuras de disipación de flujo implementadas hacia el sector de la Carrera 43B

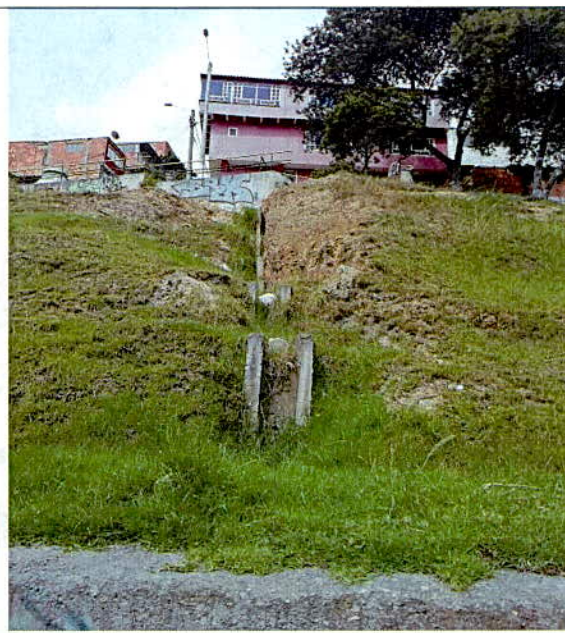
**Fotografía 12.** Estructuras de disipación de flujo implementadas hacia el sector de la Carrera 44.
