| | <b>DIAGNÓSTICO TÉCNICO</b> | Código: | <b>CR-FT-42</b> |

**DIAGNÓSTICO TÉCNICO – DI No. 20411**  
**SUBDIRECCIÓN DE ANÁLISIS DE RIESGOS Y EFECTOS DE CAMBIO CLIMÁTICO**  
**GRUPO ASISTENCIA TÉCNICA**  
**RADICADO 2024ER6183**

| DIRECCIÓN: | Carrera 45 No.22A-60 | CHIP Y/O COORDENADAS<br>AREA INSPECCIONADA: | | | X1: 97944,34 Y1: 104200,05<br>X2: 97960,72 Y2: 104180,24<br>X3: 97936,90 Y3: 104167,22<br>X4: 97931,25 Y4: 104175,21<br>X5: 97923,80 Y5: 104171,66<br>X6: 97916,06 Y6: 104187,04 | | |

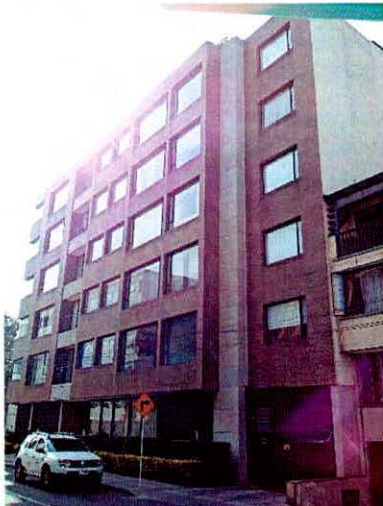
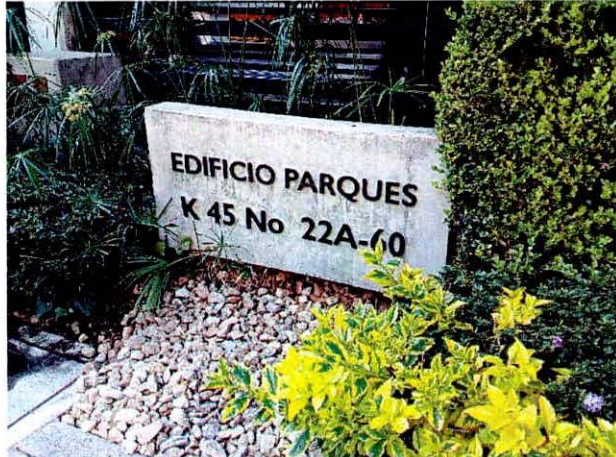
**Fotografías 1 y 2.** Fachada predio P1.

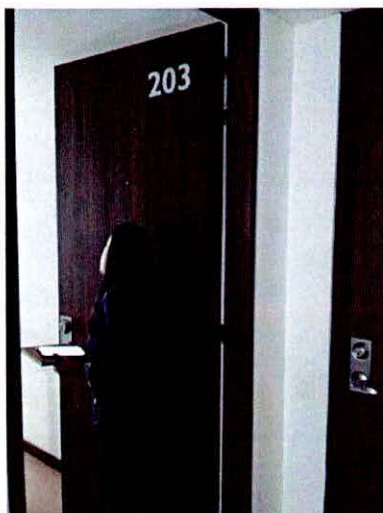
- En el Apartamento 203 se realiza inspección visual en compañía de la señora Nilsa Vargas encargado del inmueble. Se evidencian fisuras en muros perimetrales y divisorios, entre vértices de muros de tendencia vertical de entre 30cm a 1.5m de longitud y de hasta 3mm de abertura, (Ver fotografías 3 a la 8).

**Fotografía 3.** Apartamento 203 localizado en el predio evaluado.

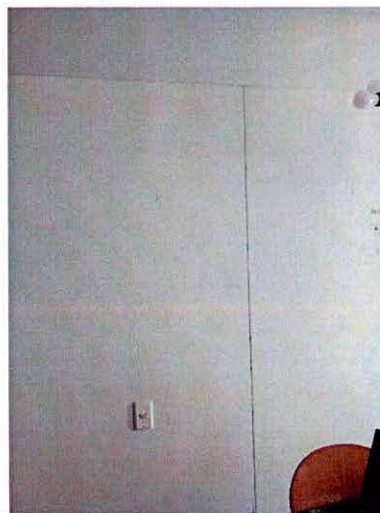
- Los daños identificados en el predio evaluado posiblemente se encuentran asociados con asentamientos diferenciales propios y las humedades observadas en un muro a nivel de sótano posiblemente se encuentren relacionadas con filtraciones.

**Fotografía 4.** Fisuras identificadas en el apartamento 203 localizado en el predio evaluado.

- Se recomienda a los responsables, encargados y/o propietarios del “Edificio Parques” localizado en el predio de la Carrera 45 No.22A-60, en el Sector Catastral Ortezal de la Localidad de Teusaquillo, se recomienda adelantar las gestiones y/o acciones encaminadas a implementar las reparaciones de los elementos que presentan daños, así como adelantar las acciones de mantenimiento periódico y preventivo del inmueble con el fin de garantizar condiciones óptimas durante la vida útil del inmueble. Es importante mencionar que todas las acciones de reparación y/o intervención deberán de ser adelantadas garantizando que se cumplan con los requisitos establecidos en la normativa vigente (NSR-10), con el apoyo de personal idóneo; para la cual se deben tramitar los permisos y licencias respectivas.

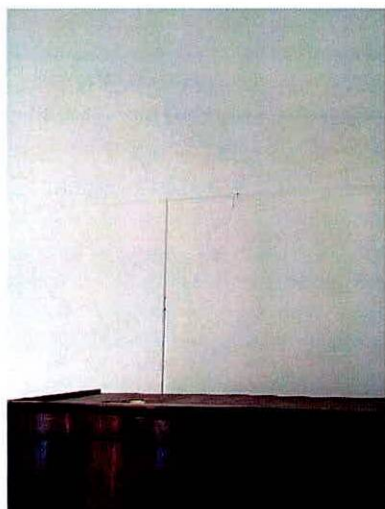
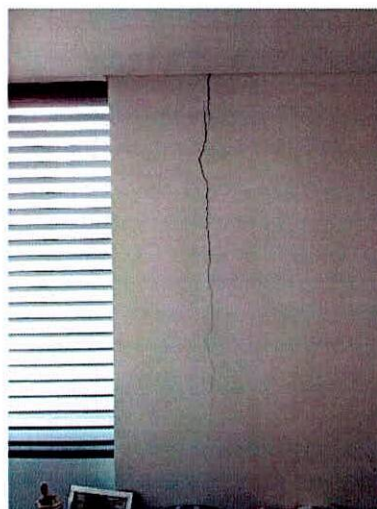
**Fotografías 5 y 6.** Fisuras identificadas en el apartamento 203 localizado en el predio evaluado.

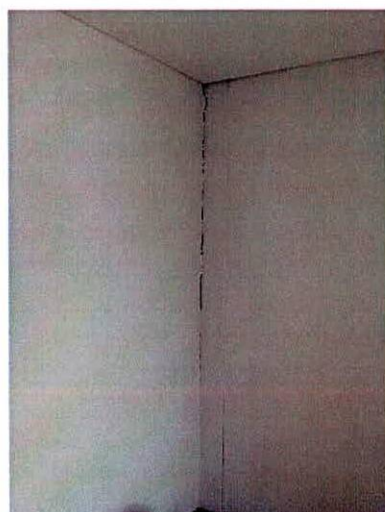
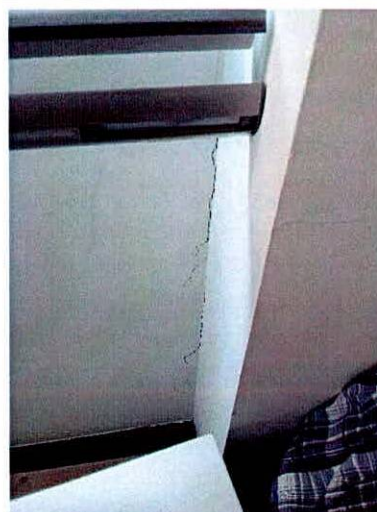
**Fotografías 7 y 8.** Fisuras identificadas en el apartamento 203 localizado en el predio evaluado.

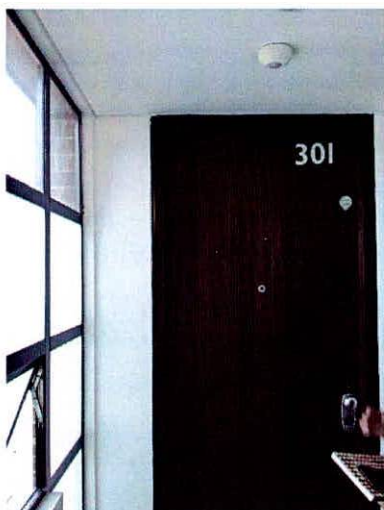
- Apartamento 301 se realiza inspección visual en compañía de la señora Vianei fuentes encargado del inmueble. Se identifican fisuras en muros perimetrales y divisorios de tendencia vertical de aproximadamente 1.5mm de abertura y hasta 50cm de longitud, (Ver fotografías 9 a la 12).

**Fotografía 9.** Apartamento 301 localizado en el predio evaluado.

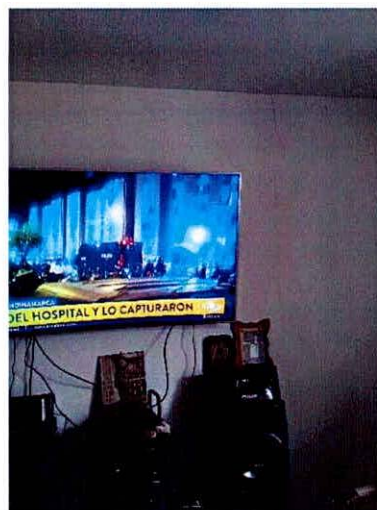
**Fotografías 10.** Fisuras identificadas en el apartamento 301 localizado en el predio evaluado.

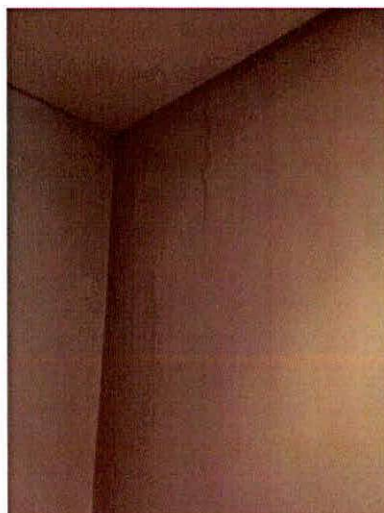
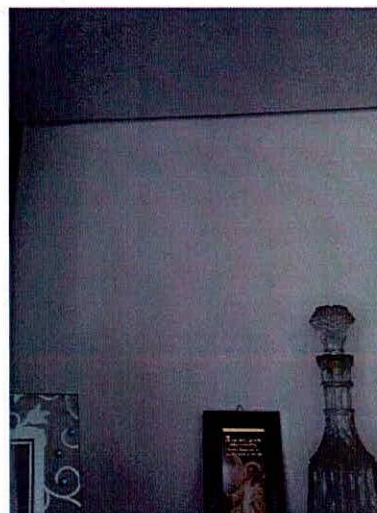
**Fotografías 11 y 12.** Fisuras identificadas en el apartamento 301 localizado en el predio evaluado.

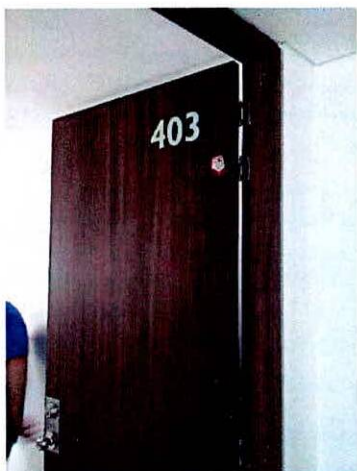
- Apartamento 403 se realiza inspección visual en compañía del señor Bernardo Zuleta encargado del inmueble. Se observan fisuras en muros perimetrales, de tendencia vertical y diagonal de aproximadamente 35cm de longitud y 1mm de abertura, (Ver fotografías 13 a la 16).

**Fotografía 13.** Apartamento 403 localizado en el predio evaluado.

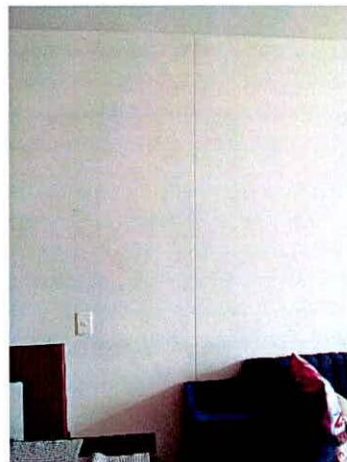
**Fotografías 14.** Fisuras identificadas en el apartamento 403 localizado en el predio evaluado.

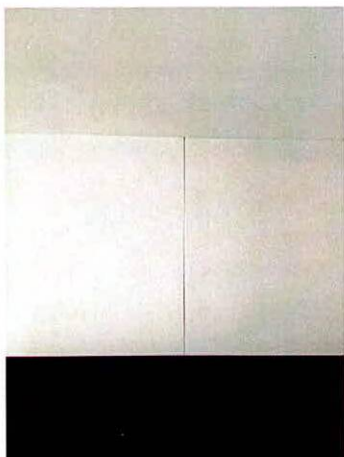
**Fotografías 15 y 16.** Fisuras identificadas en el apartamento 403 localizado en el predio evaluado.

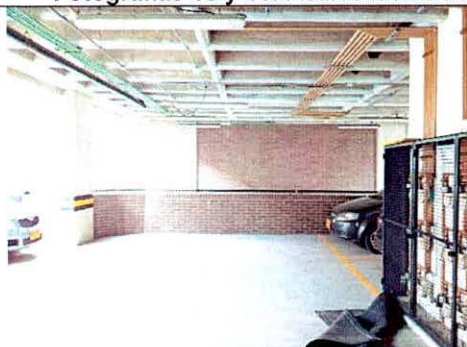
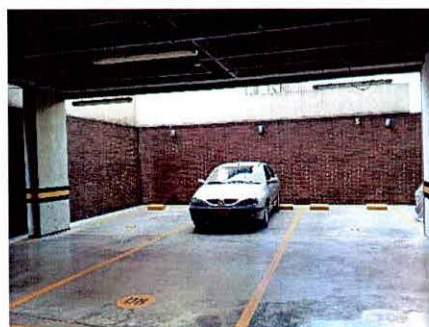
- En las zonas comunes y áreas de parqueadero no se observan daños en elementos estructurales y no estructurales, (Ver fotografías 17 y 18).
- En un muro de cerramiento de la oficina donde funciona la administración localizada en el primer nivel, se observa una fisura de tendencia horizontal de aproximadamente 1m de longitud y 2.5m de abertura, (Ver fotografía 19).

**Fotografías 17 y 18.** Zona de parqueaderos primer nivel predio evaluado.

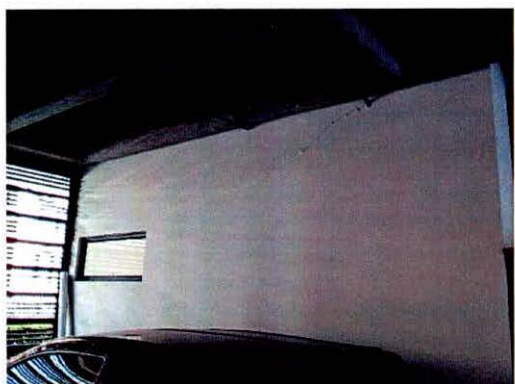
**Fotografía 19.** Fisura en muro de oficina de administración primer nivel (costado occidental) predio evaluado.

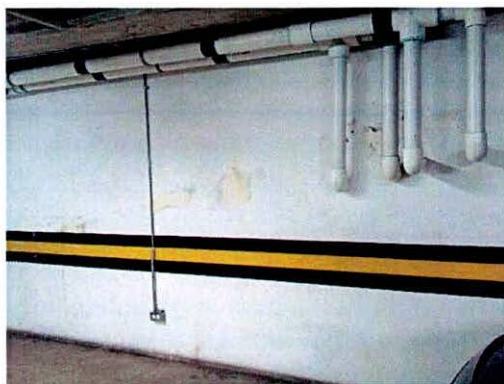
- A nivel del sótano se evidencian algunas manchas de humedad en un muro perimetral costado sur, (Ver fotografía 20).

**Fotografía 20.** Manchas de humedad localizadas en muro perimetral a nivel de sótano (costado oriental) predio evaluado.
