| | <b>DIAGNÓSTICO TÉCNICO</b> | Código: | CR-FT-42 |

**DIAGNÓSTICO TÉCNICO DI-20580**  
**SUBDIRECCIÓN DE ANÁLISIS DE RIESGOS Y EFECTOS DEL CAMBIO CLIMÁTICO**  
**GRUPO ASISTENCIA TÉCNICA**  
**RADICADO IDIGER 2024ER7931**

| <b>DIRECCIÓN:</b> | Carrera 42 # 69M-72 Sur | <b>COORDENADAS INSPECCIONADA</b> | <b>ÁREA</b> | X: 91002 – 91015<br>Y: 97049 – 97064 | |

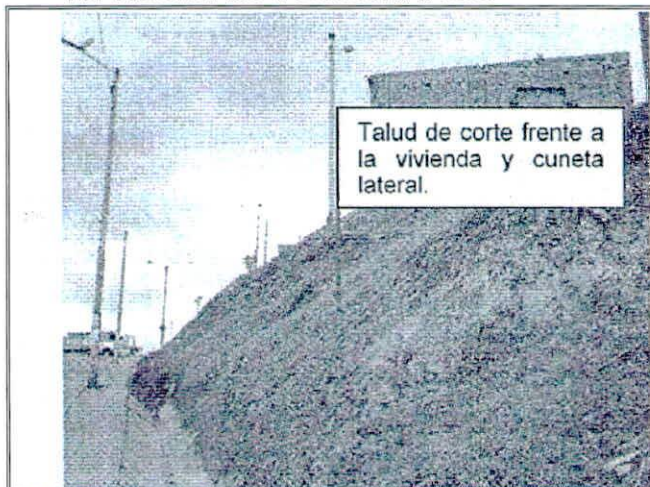
A partir de la nueva visita técnica adelantada al polígono evaluado, se observa que el movimiento en masa identificado desde el año 2015 conforme se señala en los antecedentes del presente documento, no ha mostrado cambios significativos con relación a lo descrito por el DI-8115 (Fotos 1 y 2).

**Foto 1.** Vista del movimiento desde la parte baja (imagen tomada del DI-8115 correspondiente a la Foto No. 4)

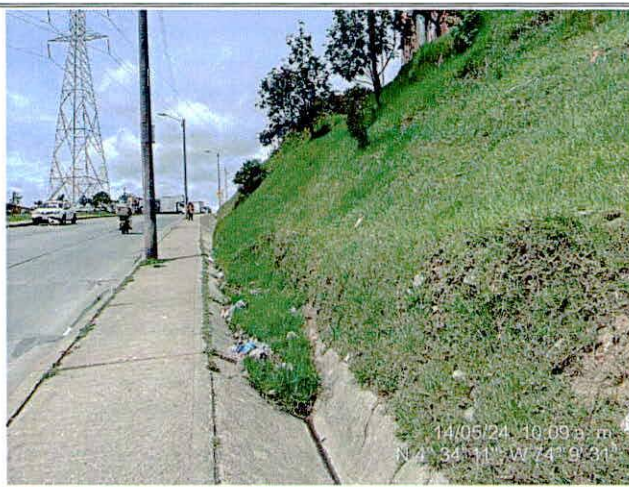
**Foto 2.** Vista actual del movimiento desde la parte baja.

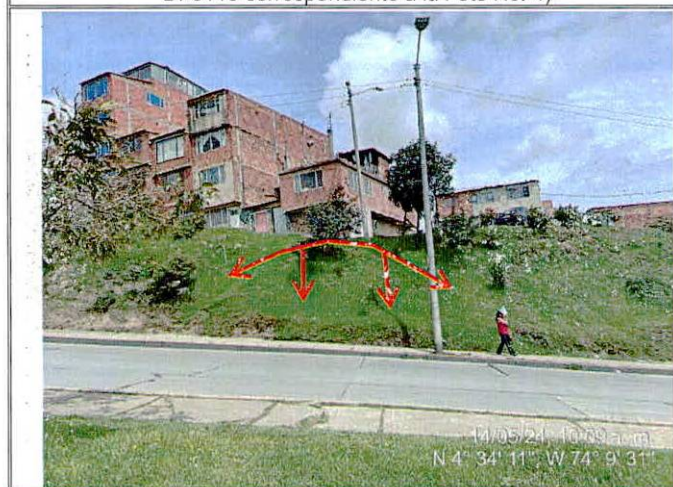
Al interior del polígono evaluado, se identifica un movimiento en masa superficial, que involucra aproximadamente 25m<sup>3</sup> de material orgánico, que se han depositado desde la parte media del talud hasta la parte baja de este, obstruyendo la cuneta de sección triangular. Adicionalmente este movimiento marca un escarpe principal de aproximadamente 0.30m de altura, coincidiendo con el sector donde se vierten las aguas de escorrentía superficial que son captadas por las canales de la parte alta (Fotos 3 y 4).

Hacia la parte alta del talud, a una distancia de aproximadamente 2m, se identifican algunas viviendas de entre 1 y 4 niveles, construidas en mampostería simple y mampostería parcialmente confinada por columnas, con entrepiso en concreto y cubiertas en tejas de zinc, tejas de asbesto cemento y/o plásticas, así como con deficiencias constructivas principalmente relacionadas con la falta de elementos de confinamiento y amarre del tipo vigas y columnas. De acuerdo con la inspección visual, estas viviendas no evidencian daños en sus fachadas que puedan asociarse al movimiento en masa descrito (Foto 3).

Hacia la parte baja del talud de corte, se localiza una de las vías vehiculares de acceso principal al sector, correspondiente a la Calle 69M Sur, con un ancho total de aproximadamente 9m conformada por andenes peatonales sobre los costados oriental y occidental con un ancho de aproximadamente 1 m y una estructura de pavimento rígido. A nivel general no se identifican daños sobre la infraestructura de esta vía asociados al movimiento en masa descrito (Foto 4).

Es probable que el movimiento en masa identificado esté relacionado con una eventual susceptibilidad de los materiales que conforman el Talud, la ausencia de medidas de protección y/o estabilización y principalmente con el vertimiento de las aguas de escorrentía superficial que son captadas por las canales de la parte alta, directamente en el área afectada.

**Fotos 3 y 4.** Vista general del sector, del talud y del movimiento en masa identificado

- A la Alcaldía local de Ciudad Bolívar y al Instituto de Desarrollo Urbano IDU, desde su respectiva competencia, identificar el responsable y/o responsables de adelantar los estudios técnicos pertinentes orientados a la definición de las medidas de protección, contención y/o drenaje necesarias para garantizar la estabilidad del talud de corte vial afectado y principalmente la funcionalidad de la Calle 69M Sur frente al polígono evaluado. Dichos estudios deberán adelantarse con el apoyo de personal idóneo y dando cumplimiento a todos los requerimientos de ley.

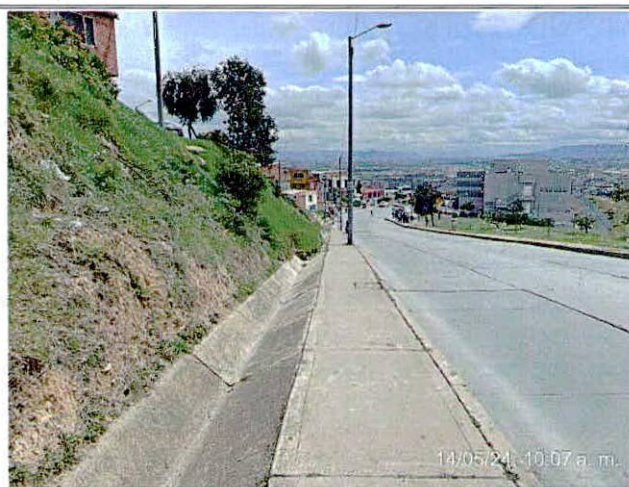
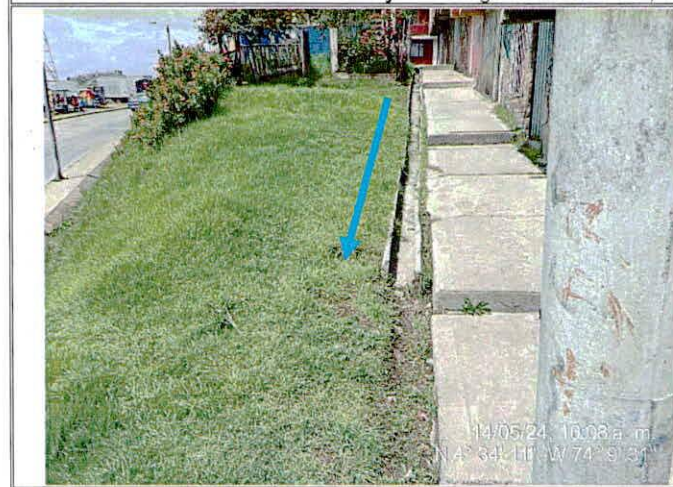
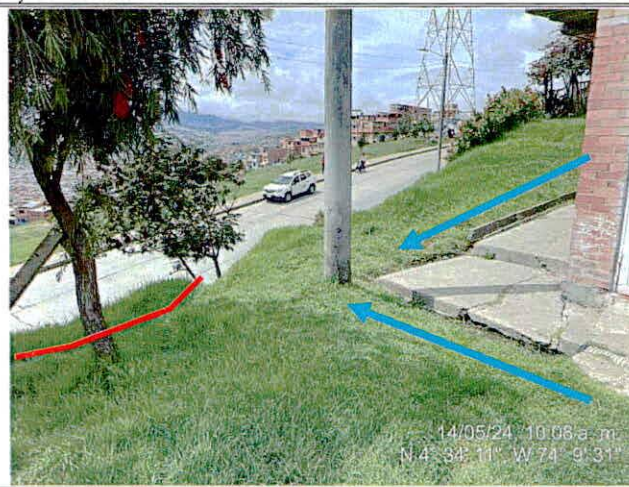
Dada la topografía del terreno, las viviendas y la infraestructura del sector ha sido acomodada al mismo mediante la implementación de taludes de corte y/o rellenos realizados de forma antrópica y poco técnica, cuyos sistemas de confinamiento cuando existen, pudieran no ser una medida monolítica adecuada para soportar los empujes ejercidos por el terreno y que muy probablemente en la mayoría de los casos carecen de sistemas adecuados para el manejo de las aguas de escorrentía subsuperficial. Para el caso del polígono evaluado, se identifica un talud de corte sobre el costado occidental de la Calle 69M Sur con una altura cercana a los 5m y pendiente de aproximadamente 50°. El talud no cuenta con medidas de estabilización y/o protección (Fotos 3 y 4). En cuanto a medidas de drenaje se observa una cuneta en concreto de sección triangular hacia la parte baja del talud y unas canaletas en concreto de sección rectangular hacia la parte alta, estas últimas con la particularidad de que vierten las aguas directamente sobre la cara del talud (Fotos 5 y 6).

**Fotos 5 y 6.** Vista de las canales localizadas a la parte alta del talud, que vierten el agua directamente al sector afectado.

- A la Alcaldía local de Ciudad Bolívar y al Instituto de Desarrollo Urbano IDU, mientras se adelantan las acciones anteriormente recomendadas, implementar las medidas preventivas en el corto plazo orientadas dar un adecuado manejo y disposición de las aguas de escorrentía superficial que son captadas por las canales de la parte alta del talud y que actualmente se vierten directamente sobre el sector afectado.
