| | <b>CONCEPTO TÉCNICO DE AMENAZA RUINA</b> | Código: | GPR-FT-06 |

| 1.1 CONCEPTO DE AMENAZA RUINA N° CAR: | 1480 |

| 2.5 DIRECCIÓN: | Carrera 7 No. 2 – 31/35/41 |
| 2.7 FECHA DE VISITA: | Julio 08 de 2009 |

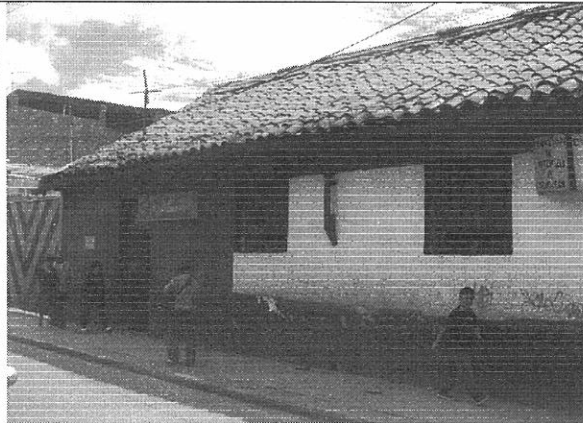
El inmueble objeto de la visita técnica es una edificación de un piso, cuya estructura principal son muros de mampostería de arcilla sin refuerzo ni elementos de confinamiento, la cubierta en la zona frontal es en teja de barro apoyada en un entramado de madera, en la zona posterior la cubierta es en teja de fibro cemento apoyada en elementos de madera, bajo la cubierta de la zona frontal hay un cielo raso en madeflex y elementos de madera. Los muros que se encontraban en mal estado de la parte posterior, de acuerdo con el Concepto Técnico de Amenaza Ruina No. CAR-53 han sido demolidos. El aspecto general de la fachada de la edificación se puede apreciar en la fotografía 1. Las dimensiones aproximadas son diez metros de frente y veinte metros de fondo.

Foto 1. Vista general de la fachada del inmueble.

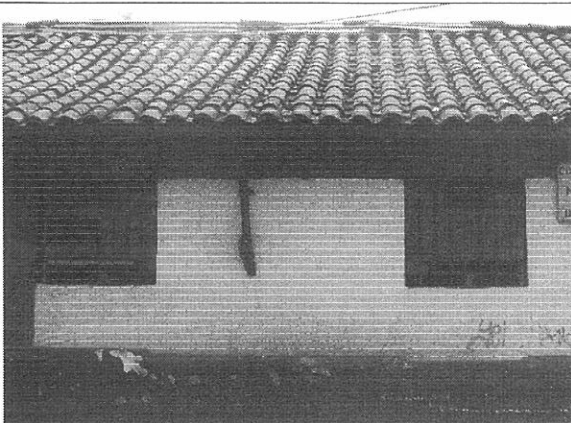
El muro de fachada de la edificación se encuentra en buenas condiciones, no se observan agrietamientos ni fisuras, los acabados no presentan deterioro, como se puede apreciar en las fotografías 1 y 2. La cubierta en teja de barro de la zona frontal está en buen estado, las tejas no presentan deterioro, como se ve en la fotografía 2.

Foto 2. Muro de fachada y cubierta en buen estado.

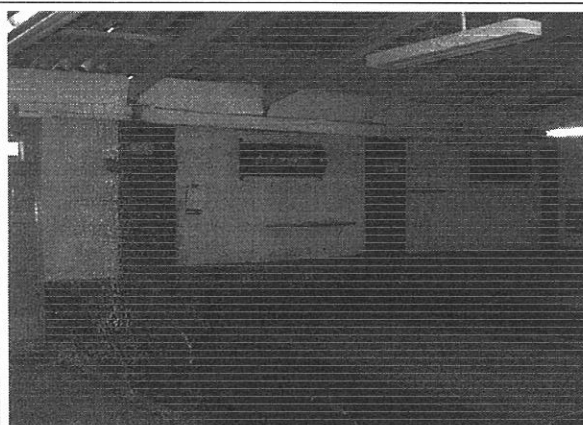
En general los muros internos de toda la edificación están en buenas condiciones, no se observan daños estructurales, no se evidencian fisuras ni daños en los acabados, las condiciones de los muros internos se pueden apreciar en las fotografías 3 a 5 del registro fotográfico. El cielo raso en cartón y madera de la zona frontal está en buen estado, como se ilustra en la fotografía 6. En la fotografía 7 se puede ver que la cubierta de la zona posterior se encuentra en buenas condiciones, las tejas no presentan deterioro y los elementos de madera están en buen estado.

Foto 3. Muros internos en buenas condiciones.

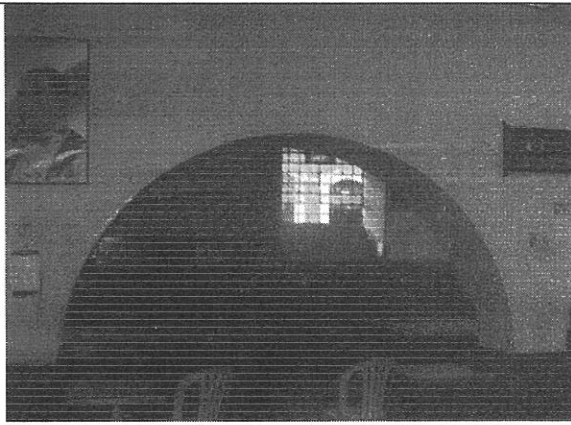
Foto 4. Muros en buen estado.

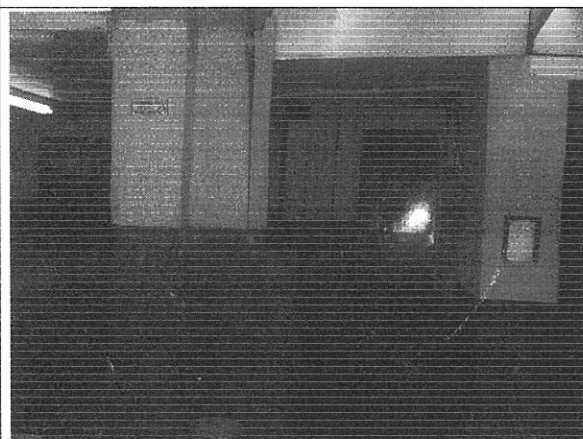
Foto 5. Muros de la zona posterior.

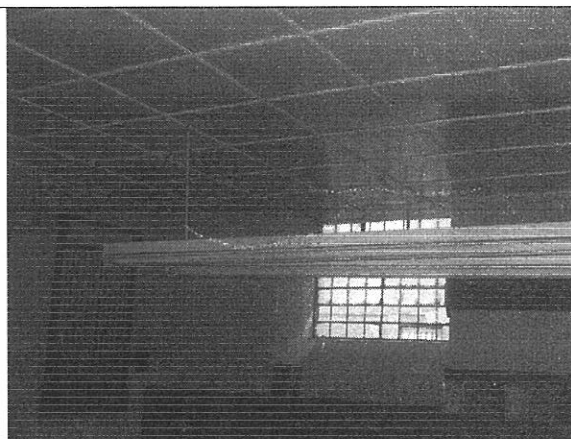
Foto 6. Cielo raso en buen estado.

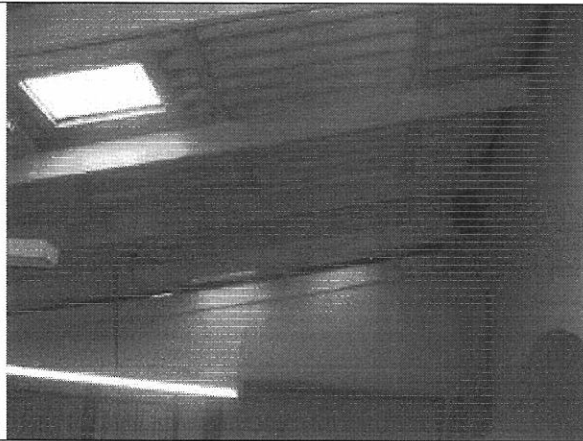
Foto 7. Cubierta de la zona posterior en buen estado.

De acuerdo con lo anterior, se puede establecer que el inmueble ubicado en la Carrera 7 No. 2 – 31/35/41, **NO AMENAZA RUINA**, no se observa daño en la estructura de la edificación, no hay agotamiento generalizado de los elementos estructurales, no se evidencia posibilidad de colapso de la edificación a corto plazo. Sin embargo, se recomienda a los propietarios o responsables del predio realizar mantenimiento general para prevenir el deterioro.
