| | <b>DIAGNÓSTICO TÉCNICO</b> | Código: | CR-FT-42 |

**DIAGNÓSTICO TÉCNICO – DI-20509**  
**SUBDIRECCIÓN DE ANÁLISIS DE RIESGOS Y EFECTOS DE CAMBIO CLIMÁTICO**  
**GRUPO ASISTENCIA TÉCNICA**  
**RADICADO IDIGER No. 2024ER6281**

| <b>DIRECCIÓN:</b> | Transversal 71B # 9D - 76<br>Interior 3 - apto 801 | <b>COORDENADAS<br/>AREA INSPECCIONADA</b> | | X:4° 38' 14''N<br>Y: 74° 07' 40''W | |

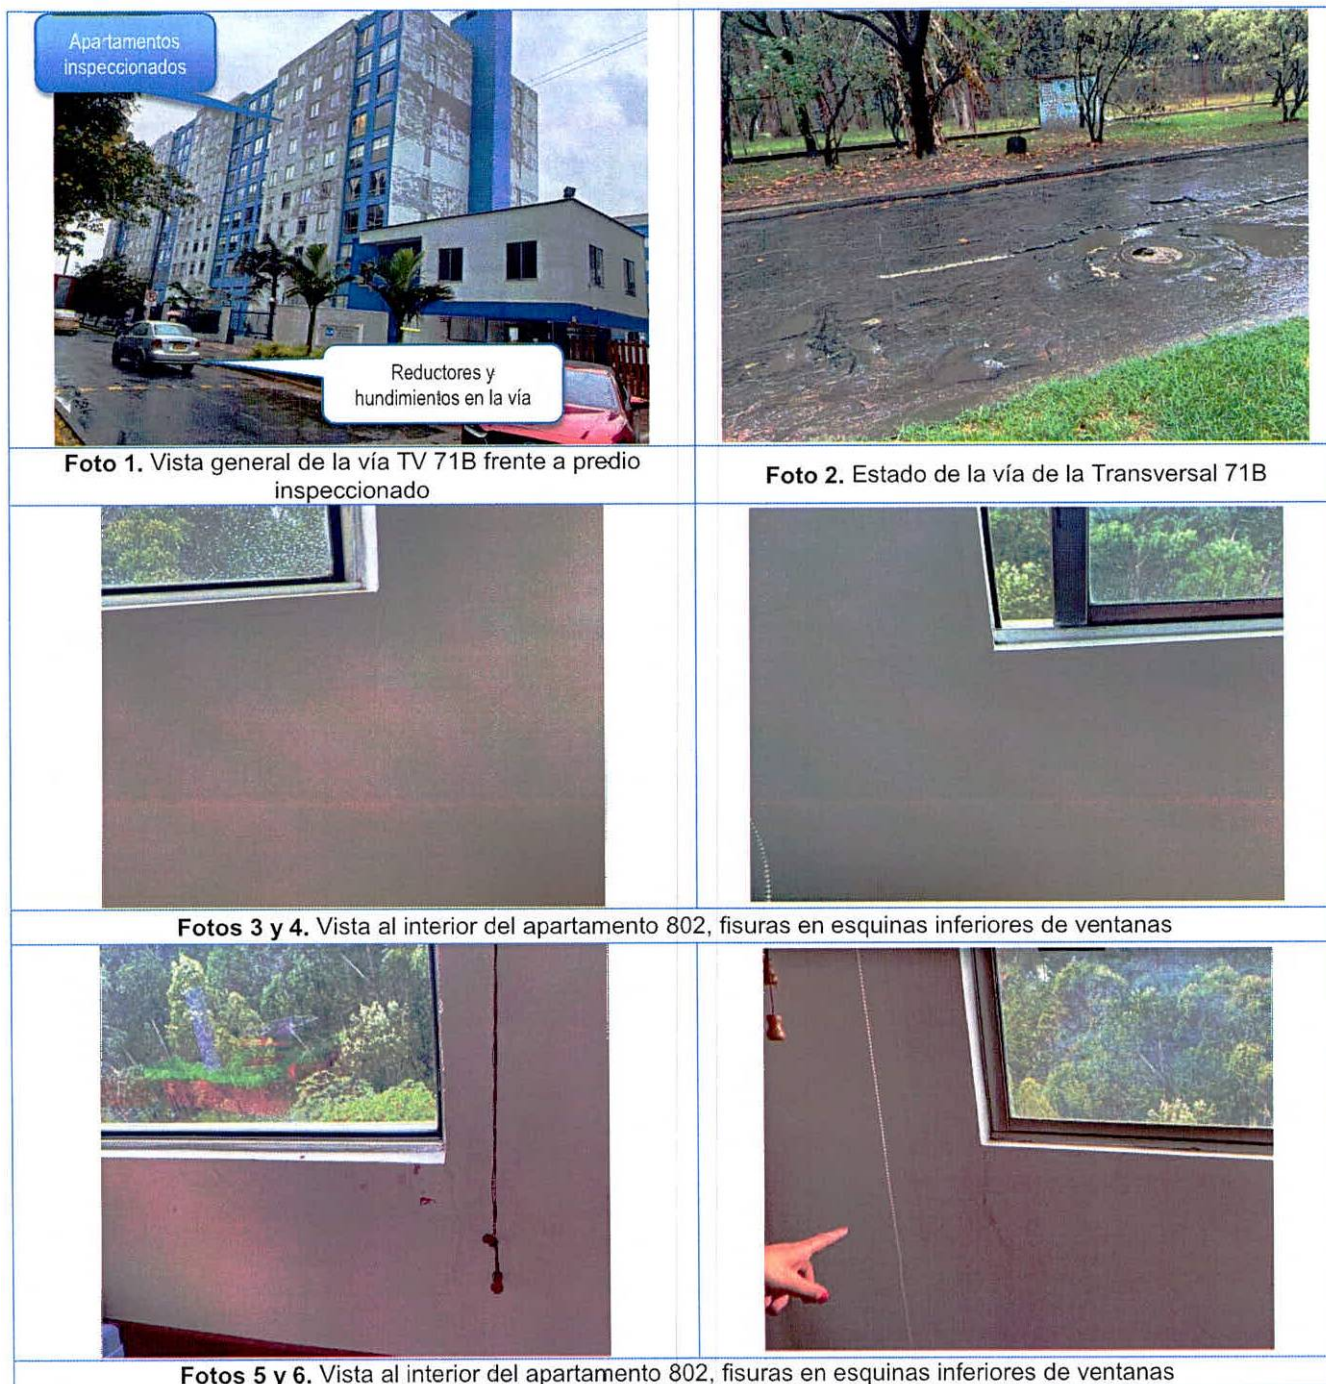
Sobre la vía de la Transversal 71B # 9D – 76 con Calle 9D, frente al Conjunto Residencial “Condominio Bosques del Ferrol”, se identificaron dos hileras de reductores de velocidad en caucho cada una de 1 fila, espaciados sobre pavimento cada 10 metros aproximadamente, instalados en el sentido transversal a la vía, así como afectaciones en la vía por los hundimientos en el pavimento (ver fotos 1 y 2).

Se inspecciona el apartamento 802 en compañía de los responsables del mismo, con el fin de verificar posibles afectaciones; se evidencian algunas fisuras en las esquinas inferiores de las ventanas localizadas en el costado occidental del predio (en dirección a la Vía de la Transversal 71B). Dichas fisuras presentan aberturas no mayores a 1 mm de abertura, de tendencia vertical y longitudes de aproximadamente 50 cm. Así mismo, indican que, también se presentan algunas humedades en estos muros al ser los muros de fachada, en los cuales se ven rastros de humedades cercanos a los bordes de las ventanas (Ver fotos 3 a 6).

- Daños en la carpeta asfáltica de la vía - hundimientos.
- Ausencia de mantenimiento de fachadas de las torres del “Condominio Bosques del Ferrol”.

- Teniendo en cuenta las condiciones identificadas en la inspección visual sobre el tramo vial de la Transversal 71B, frente a Transversal 71B # 9D - 76, en donde la comunidad indica el constante tránsito de vehículos de carga pesada, se recomienda a la Secretaría Distrital de Movilidad, y a la Alcaldía Local de Kennedy, desde sus respectivas competencias, determinar si la estructura de pavimento de este sector, está diseñado para el tráfico de vehículos pesados.

- Se recomienda a la Alcaldía Local de Kennedy y a la Unidad Administrativa Especial de Rehabilitación y Mantenimiento Vial - UMV, implementar acciones de mantenimiento y/o mejoramiento de la vía de la Transversal 71B a la altura de la Calle 9D y sus andenes, garantizando las condiciones adecuadas para su uso y el cumplimiento de los requerimientos establecidos en la normatividad vigente.

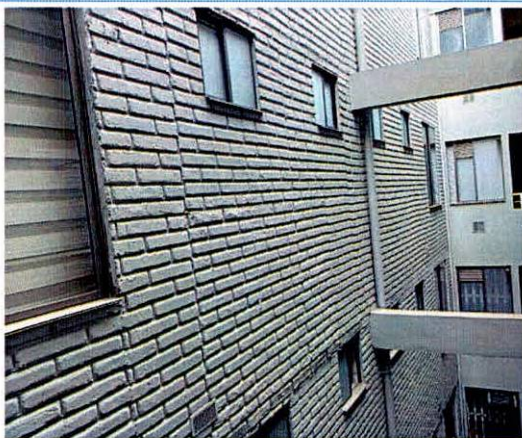
Desde el exterior, se observa deterioro en el material de acabado de las fachadas de las torres; a nivel general, en las torres del conjunto, no se observan afectaciones en los elementos estructurales de la edificación como grietas que indiquen compromiso en los mismos. (Ver fotos 7 y 8).

Foto 7. Fachada interna del Interior 3

- Al responsable y/o responsables del Conjunto Residencial “Condominio Bosques del Ferrol” (Transversal 71B # 9D – 76), del Sector Catastral Marsella - Localidad de Kennedy, implementar acciones de mantenimiento y/o mejoramiento de las edificaciones, garantizando las condiciones adecuadas para su uso y el cumplimiento de los requerimientos establecidos en la normatividad vigente. Cabe mencionar, que las intervenciones que se lleven a cabo al interior del predio, deben realizarse con la ayuda de personal idóneo.

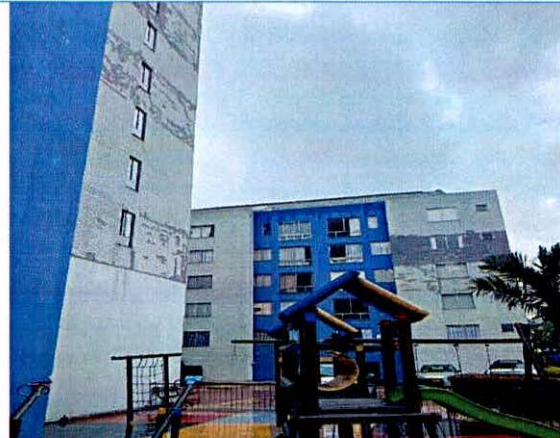
Foto 8. Vista fachadas externas de torres
