| | <b>DIAGNÓSTICO TÉCNICO</b> | Código: | <b>CR-FT-42</b> |

**DIAGNÓSTICO TÉCNICO – DI No. 20560**  
**SUBDIRECCIÓN DE ANÁLISIS DE RIESGOS Y EFECTOS DE CAMBIO CLIMÁTICO**  
**GRUPO ASISTENCIA TÉCNICA**  
**RADICADOS 2024ER9521, 2024ER9600 Y EVENTO SIRE No.5434975**

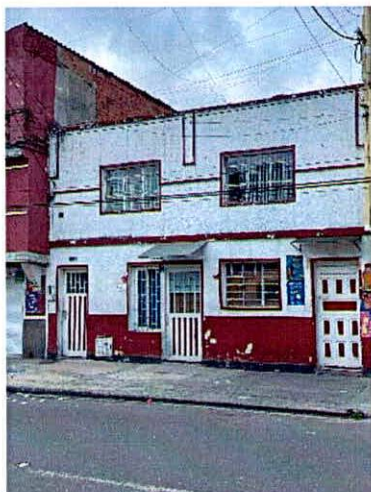
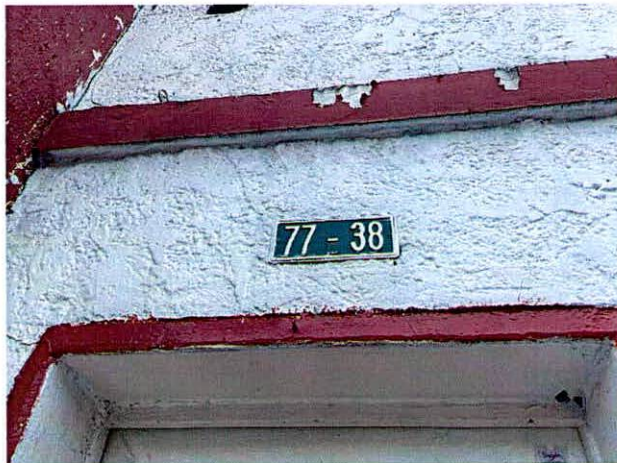
- Inicialmente se evalúa el predio P1, donde se localiza una construcción de tres (03) niveles, de uso residencial, construida bajo un sistema estructural en muros de carga en mampostería no reforzada y placa de entrepiso en losa maciza de concreto reforzado, (Ver fotografías 1 y 2). La inspección visual se realiza con el acompañamiento de la señora Martha Triviño Ortiz quien es una de las encargadas del inmueble. Es importante resaltar que el inmueble cuenta con cinco (05) unidades habitacionales distribuidas en los tres (03) niveles de la edificación. De manera general se observan múltiples deficiencias constructivas correspondientes a la ausencia de vigas y columnas, ausencia de mantenimiento, desprendimientos de recubrimiento, manchas de humedad y descascaramiento de pintura en cara inferior de placa de entrepiso, (Ver fotografías 3 a la 8).

Fotografías 1 y 2. Fachada predio P1.

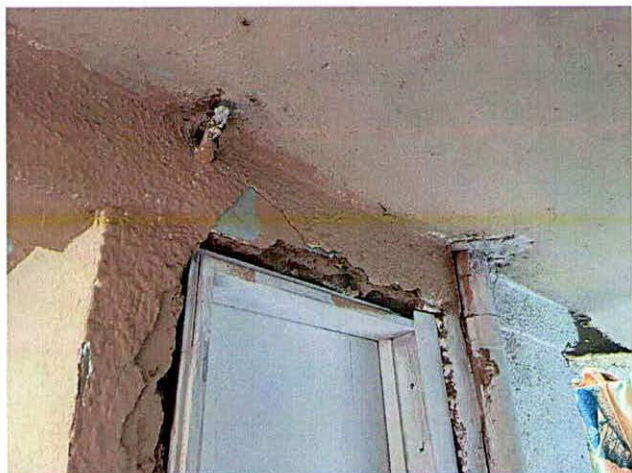
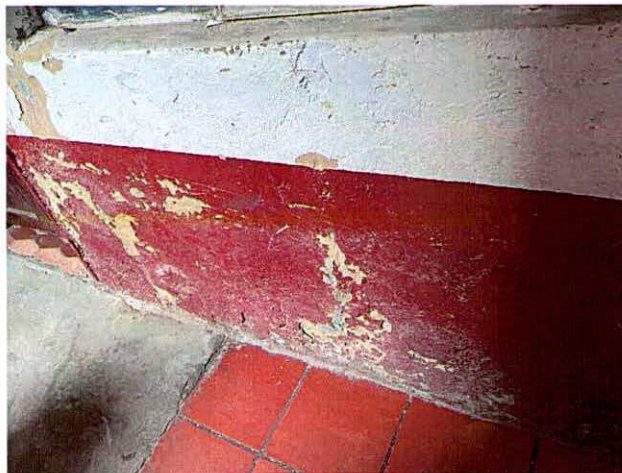
Fotografías 3 y 4. Daños evidenciados al interior del predio P1.

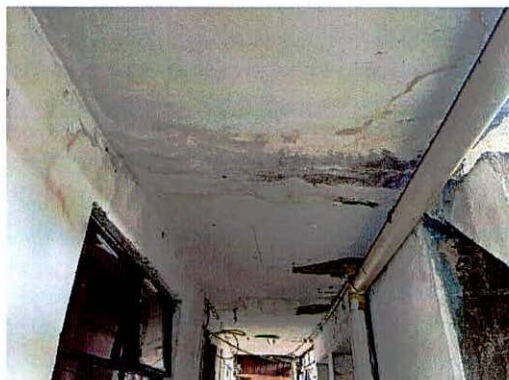
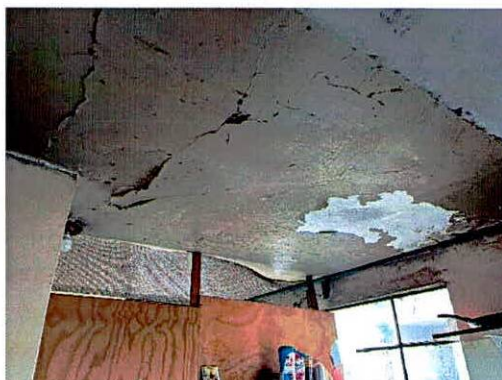
**Fotografías 5 y 6.** Daños evidenciados al interior del predio P1.

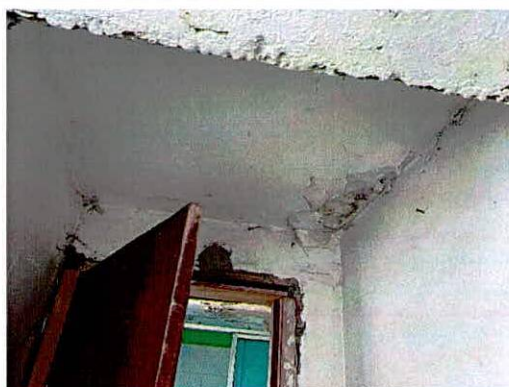
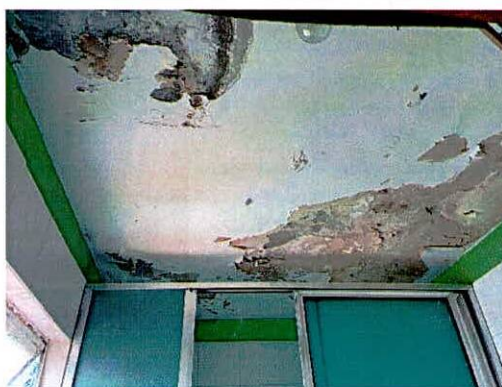
**Fotografías 7 y 8.** Daños evidenciados al interior del predio P1.

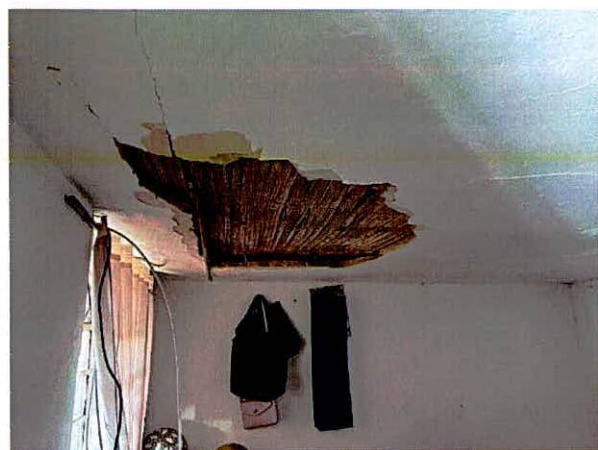
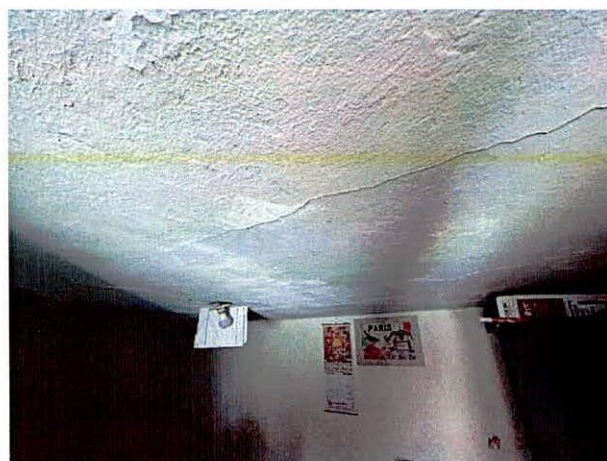
Se evidencia que los daños correspondientes a los desprendimientos de la esterilla de guadua a nivel de cubierta de la unidad habitacional 1, identificados en el DI-18293, no han sido reparados y los mismos han aumentado (ver fotografías 9 a 12). Adicionalmente, se observan daños adicionales como filtraciones de agua en la unidad habitacional 3 (segundo nivel) y en la unidad habitacional 2 (tercer nivel) (ver fotografías 13 a 15). En las demás unidades habitacionales se observan manchas de humedad en acabados de placa de entrepiso.

**Fotografías 9 y 10.** Desprendimiento de la esterilla de guadua en la habitación No.1 (segundo nivel) del predio P1. (Fotografía tomada del diagnóstico técnico DI-18293)

- A los responsables, encargados y/o propietarios de la construcción emplazada en el predio P1 de la Carrera 60 No.77-38, en el Sector Catastral La libertad de la Localidad de Barrios Unidos, se recomienda acatar la recomendación de evacuación de uso de la unidad habitacional No.3 localizada al costado occidental del segundo nivel, y mantener la restricción de uso de la unidad habitacional No.1 localizada al costado occidental del segundo nivel y la unidad habitacional No.2 localizada en el tercer nivel. Lo anterior hasta que se garantice las intervenciones a nivel de cubierta y de la esterilla de guadua en el predio evaluado.

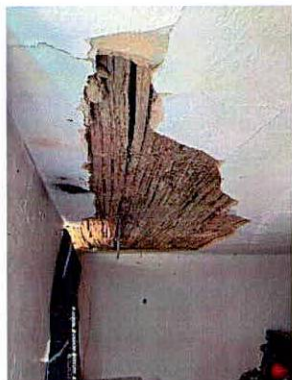
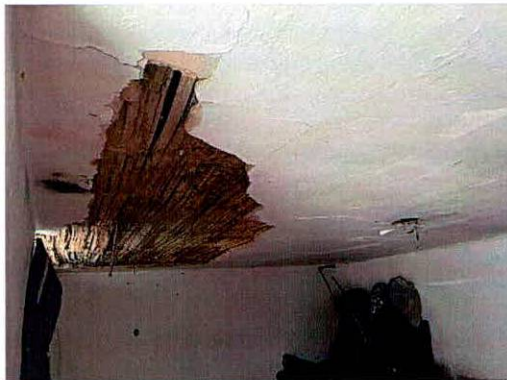
**Fotografías 11 y 12.** Desprendimiento de la esterilla de guadua en la habitación No.1 (segundo nivel) del predio P1.  
(Fotografía tomada Del 22 de mayo de 2024)

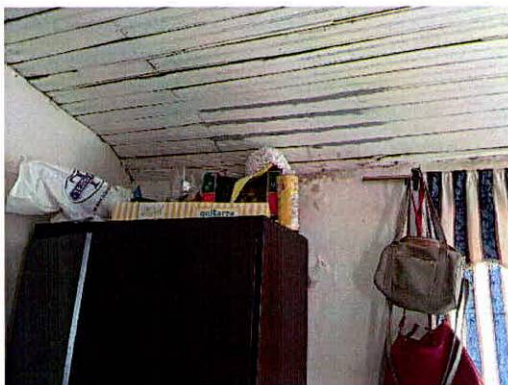
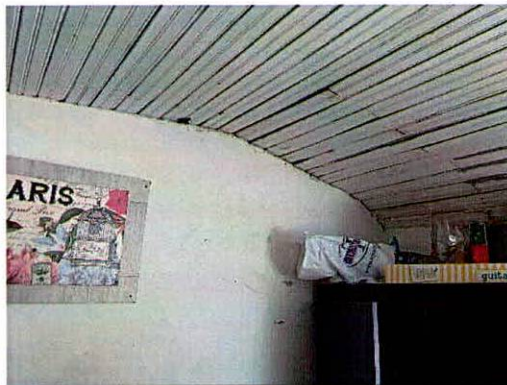
**Fotografías 13 y 14.** Desprendimiento de la esterilla de guadua en la habitación No.1 (segundo nivel) del predio P1.  
(Fotografía tomada Del 22 de mayo de 2024)

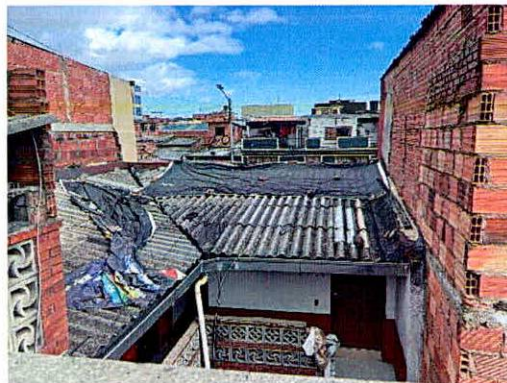
Por otro lado, durante la inspección visual, la señora Martha Triviño manifiesta que durante las actividades constructivas en el predio P2, se produjo la caída de algunos elementos, lo que causó daños en las tejas de la cubierta. Aunque no fue posible verificar esta información durante la inspección, se observa que varias tejas estaban dañadas y que actualmente hay varios plásticos cubriéndolas, (Ver fotografía 16).

**Fotografía 16.** Daños a nivel de cubierta del predio P1.

Unidos, adelantar las gestiones necesarias para la revisión y reparación a nivel de cubierta principalmente por las filtraciones de agua que se están presentando en el inmueble.

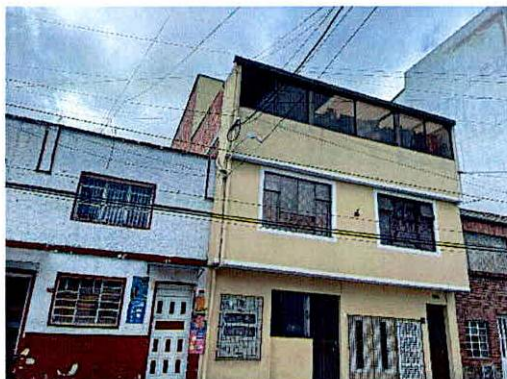
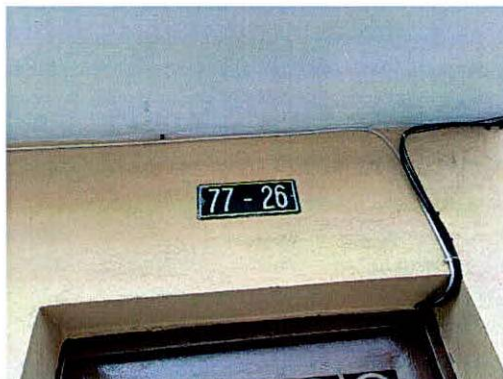
- En el predio P2, se localiza una edificación de cuatro (04) niveles, de uso residencial, construida bajo un sistema estructural en pórticos en concreto y placa de entrepiso del mismo material, (Ver fotografías 17 y 18). Al momento de la visita técnica no se puede ingresar al inmueble dado que no hay nadie que permita el ingreso. Se observa que la edificación se encuentra totalmente construida y en funcionamiento. Desde el exterior, se evidencia que el predio P2 carece de una junta sísmica con el predio colindante (P1), (Ver fotografía 19).

Fotografías 17 y 18. Fachada predio P2.

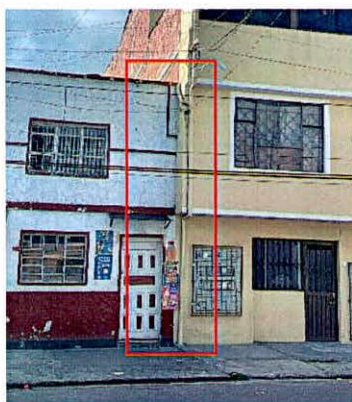
Fotografía 19. Ausencia de junta de sismica entre predio P2 y P1.
