## CONCEPTO DE AMENAZA RUINA N° CAR - 994

| <b>DIRECCION:</b> | Carrera 11 No. 66 - 55 |
| <b>FECHA DE VISITA:</b> | Noviembre 21 de 2007 |

Este concepto corresponde a la visita de inspección para verificar el estado y condiciones del inmueble ubicado Carrera 11 No. 66 - 55, con el fin de establecer si amenaza ruina o no.

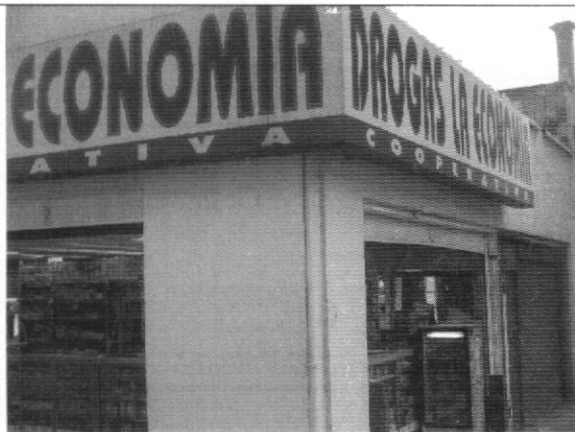
El inmueble objeto de la visita técnica es una edificación de un piso, cuya estructura principal son muros de mampostería sin refuerzo, la cubierta es en teja de fibro cemento en la parte frontal y teja de barro en la parte posterior, se apoya en una estructura de madera. En la parte frontal de la edificación, aproximadamente quince metros, funciona un local comercial, la parte posterior está deshabitada. El aspecto general de la fachada se puede ver en la fotografía 1. Las dimensiones aproximadas del predio son seis metros de frente y treinta metros de fondo.

Foto 1. Aspecto general de la fachada

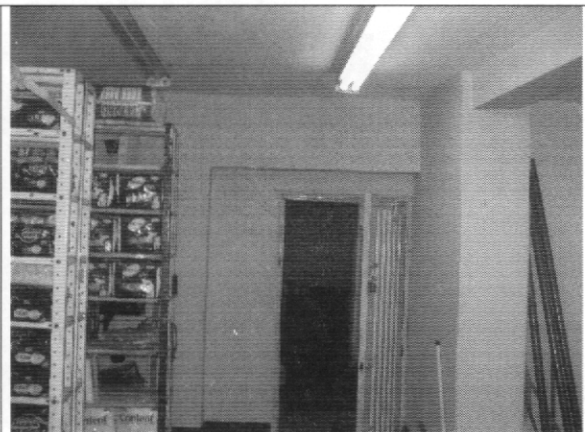
Los muros de fachada están en buen estado, no se observan fisuras ni desprendimiento de acabados; los muros internos de la zona frontal están en buenas condiciones, los acabados no presentan deterioro, como se puede ver en las fotografías 2 y 3.

Foto 2. Muros internos, parte frontal

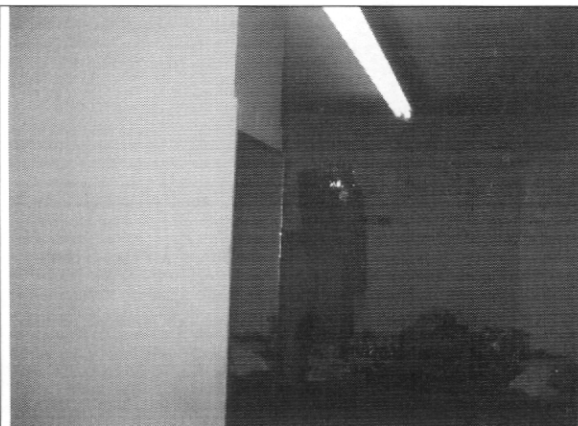
**Foto 3.** Muros y cielo raso en buen estado, parte frontal

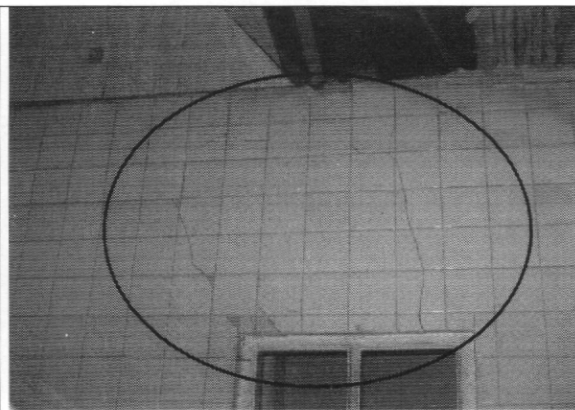
Los muros de la parte posterior presentan fisuras y se observa deterioro en la mayoría de ellos, como se aprecia en la fotografía 4. En la fotografía 5 se puede ver que las vigas de concreto que apoyan los elementos de madera de la cubierta están agrietadas. El cielo raso de la zona posterior se encuentra en un estado avanzado de deterioro, se observan desprendimientos parciales del mismo como se ilustra en la fotografía 6. La cubierta de la zona posterior está en mal estado, las vigas de madera principales y los elementos secundarios están deteriorados, las tejas están en malas condiciones y se observa que en el costado norte se ha presentado el colapso parcial de la cubierta, estas condiciones se ilustran en las fotografías 7, 8 y 9.

**Foto 4.** Fisuras en muros parte posterior

De acuerdo con lo anterior, se puede establecer que la parte posterior del inmueble localizado en la Carrera 11 No. 66 - 55, **AMENAZA RUINA**, se observa daño fuerte, se evidencia posibilidad de colapso a corto plazo. Se recomienda a los propietarios o responsables del predio realizar la demolición de la parte posterior del inmueble.

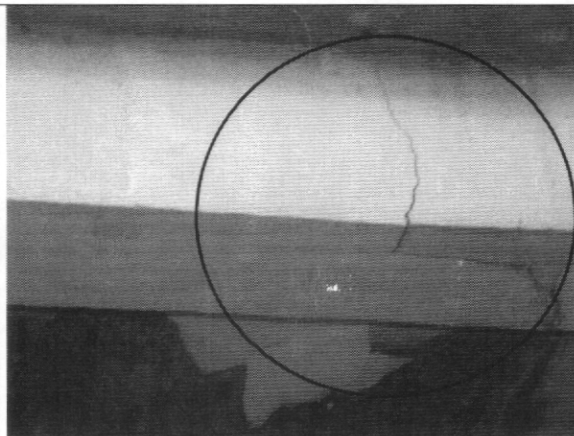
**Foto 5.** Agrietamiento en vigas parte posterior

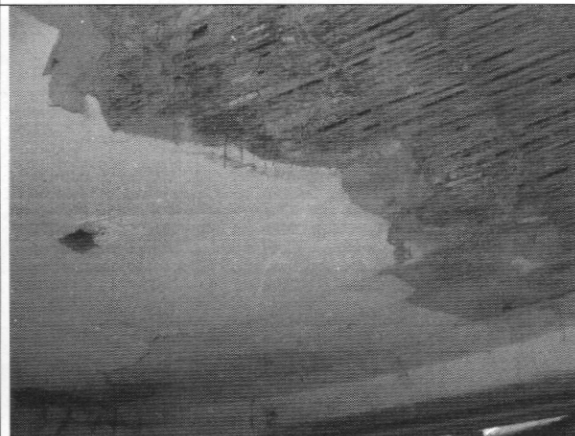
**Foto 6.** Desprendimiento de cielo raso, zona posterior

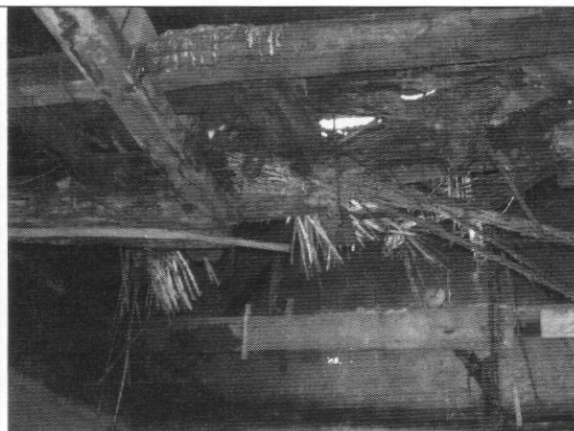
**Foto 7.** Elementos de cubierta en malas condiciones

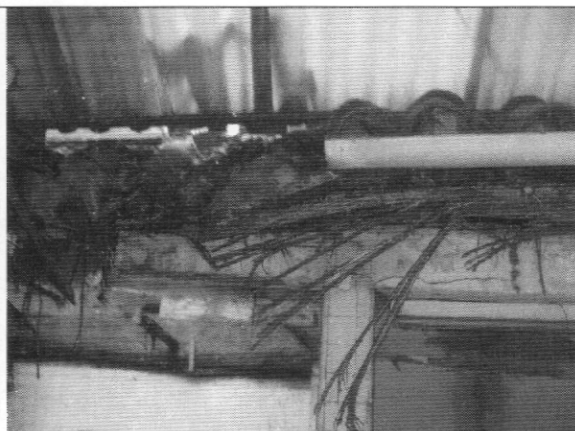
**Foto 8.** Cubierta en mal estado, zona posterior

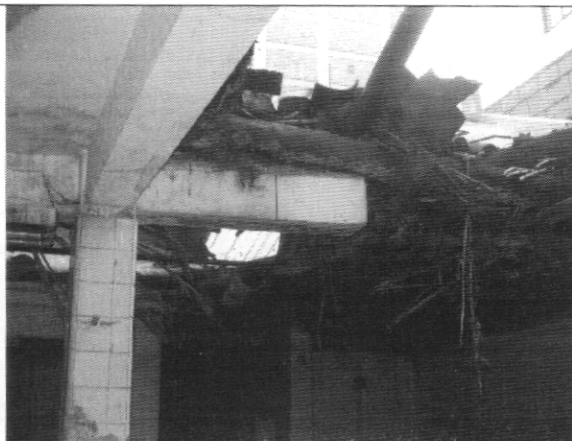
En líneas generales se observa daño fuerte en parte posterior de la edificación, se evidencia posibilidad de colapso a corto plazo.

Foto 9. Colapso parcial de cubierta en zona posterior
