**DIAGNÓSTICO TÉCNICO DI-5652**  
**SUBDIRECCIÓN DE EMERGENCIAS**  
**COORDINACIÓN DE ASISTENCIA TÉCNICA**  
**EVENTO SIRE 113588**

| DIRECCIÓN: | Calle 60 A Sur No. 77 D - 18 | ÁREA DIRECTA: | 100m2 |
| BARRIO: | San Isidro II | POBLACIÓN ATENDIDA: | 4 |

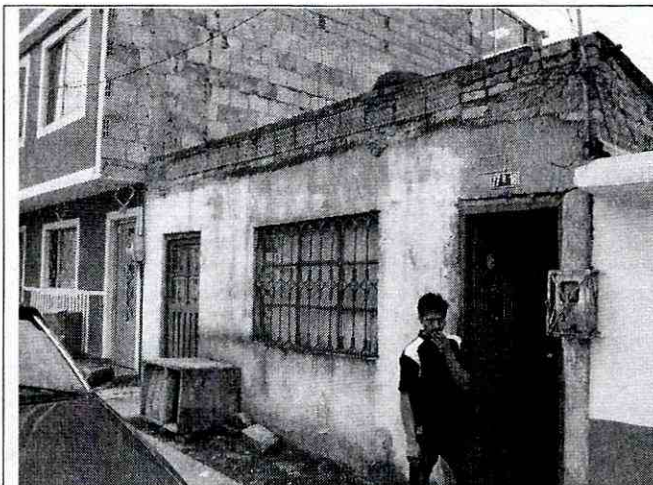
Foto 1. Fachada de la vivienda visitada.

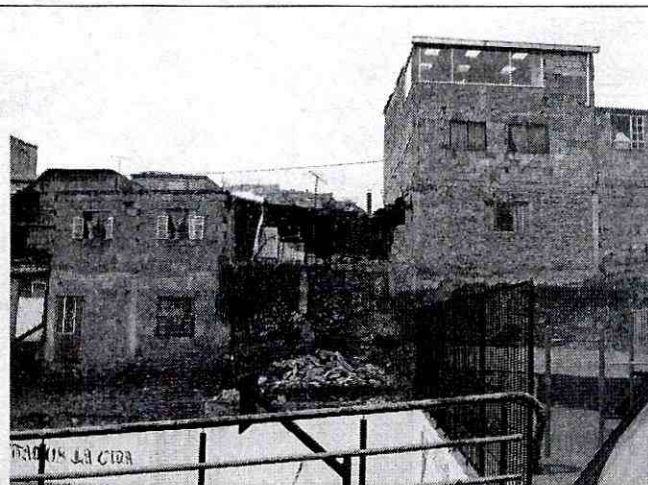
Se presentó el colapso total del muro de cerramiento del costado posterior de la vivienda emplazada en el predio de la Calle 60 A Sur No. 77 D - 18, del barrio San Isidro II Sector, de la localidad de Ciudad Bolívar, los elementos mampuestos que conformaban el muro en comento caen al predio vecino hacia el costado norte donde se emplaza un polideportivo, comprometiendo la funcionalidad del mismo en el costado sur-occidental.

Foto 2. Costado posterior de la vivienda, referencia de la zona donde colapsa el muro y del polideportivo.

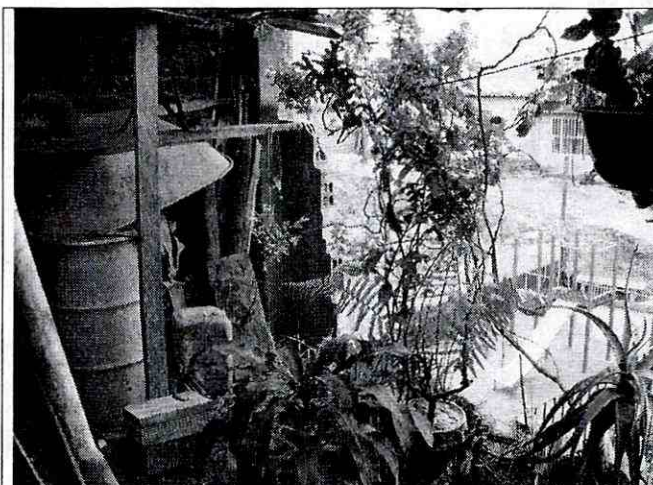
El colapso del muro genera desconfinamiento del costado posterior de la vivienda, agrietamientos de tendencia longitudinal en los vértices entre los muros de aproximadamente 1cm de aberturas y agrietamientos en la placa de contrapiso con tendencia longitudinal y 5mm de abertura aproximadamente, comprometiendo la funcionalidad del único baño de la vivienda que está ubicado en la zona afectada, razón por la cual se hace necesaria la evacuación del inmueble.

Foto 3. Detalle de la zona afectada por el colapso del muro de cerramiento del costado posterior.

- Mantener la evacuación temporal y preventiva, para el predio de la Calle 60 A Sur No. 77 D - 18, en el barrio San Isidro II Sector, de la localidad de Ciudad Bolívar, hasta tanto se garantice la estabilidad del suelo de cimentación y la estabilidad y habitabilidad de la vivienda.

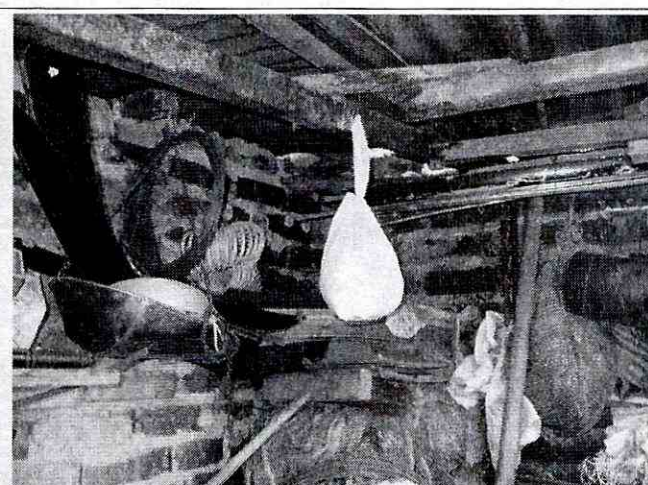
La vivienda es de un nivel y está construida con sistemas de muros de mampostería simple en ladrillo prensado y combinados con mampostería de bloque hueco de perforación horizontal, algunos de los muros se encuentran confinados por viguetas y columnetas de concreto reforzado, sin embargo no están amarrados totalmente en su cubierta, esta última está conformada con perfiles de madera y tejas de zinc y asbesto cemento, la anterior configuración es altamente vulnerable ante la acción de cargas dinámicas (sismos).

Foto 4. Detalle interno de la vivienda, referencia de la configuración estructural.
