| <br>ALCALDÍA MAYOR<br>DE BOGOTÁ D.C.<br>Fondo<br>Prevención y<br>Atención Emergencias | <b>DIAGNÓSTICO TÉCNICO</b> | Código: | GAR- FT - 03 |

**DIAGNÓSTICO TÉCNICO DI - 6537**  
**SUBDIRECCIÓN DE EMERGENCIAS**  
**COORDINACIÓN DE ASISTENCIA TÉCNICA**  
**EVENTOS SIRE No. 900599**

| DIRECCIÓN | Carrera 1 A 42-85 sur | ÁREA DIRECTA | 70 m <sup>2</sup> | | |

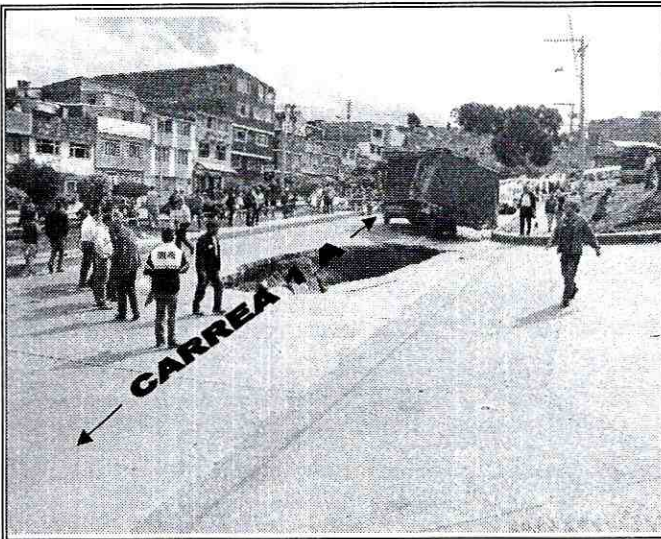
Entre las posibles causas por las cuales se presentó la socavación de la estructura soporte de la vía correspondiente a carrera 1A a la altura del predio con nomenclatura carrera 1 A No 42 - 85 sur, está la presencia de flujos de escorrentía sub-superficial que según lo observado provienen de fugas en las redes de alcantarillado del sector, lo cual genero un lavado de material fino y posteriormente la perdida de material de soporte (base granular) de la estructura del pavimento dejando expuestas la losas de concreto y sin base lo que genero el colapso de la misma ante las carga del camión.

| <p>Foto 1. se observa un proceso de remoción en masa por erosión en la estructura soporte de la vía que corresponde a la Carrera 1A.</p> | <p>Foto 2. Se observa colapso de 8 losas de concreto aproximadamente y quedando en voladizo parte de estas.</p> |

- A la Empresa de Acueducto y Alcantarillado de Bogotá - EAAB, desde su competencia, adelantar y/o tramitar el mantenimiento y revisión de las redes de acueducto y alcantarillado en el sector ubicado en la carrera 1A a la altura del predio con nomenclatura Carrera 1 A No 42- 85 sur, del Barrio San Martin De Loba de la Localidad de San Cristóbal, con el fin de garantizar el adecuado funcionamiento de las mismas y descartar y/o evitar la posible presencia de fugas en dichas redes producto del desempate y/o rupturas de las mismas, que posiblemente pueden estar generando el flujo de escorrentía sub-superficial de la estructura soporte de la vía a la altura del predio en comento, ocasionando la socavación identificada en dicha estructura.

- A la Alcaldía Local de San Cristóbal, a la Unidad Administrativa Especial de Rehabilitación y Mantenimiento Vial - UAERMV y al Instituto de Desarrollo Urbano -IDU, adelantar las acciones administrativas pertinentes con el fin de establecer el responsable y/o responsables de realizar los trabajos necesarios para la reparación de la estructura de la vía a la altura del predio con nomenclatura Carrera 1 A No 42- 85 sur, donde se presentó el proceso de erosión sub-superficial, que generó la socavación en la estructura soporte de la misma y así garantizar la funcionalidad, transitabilidad y estabilidad del segmento vial correspondiente a la carrera 1A Sur, del Barrio San Martin De Loba de la Localidad de San Cristóbal.

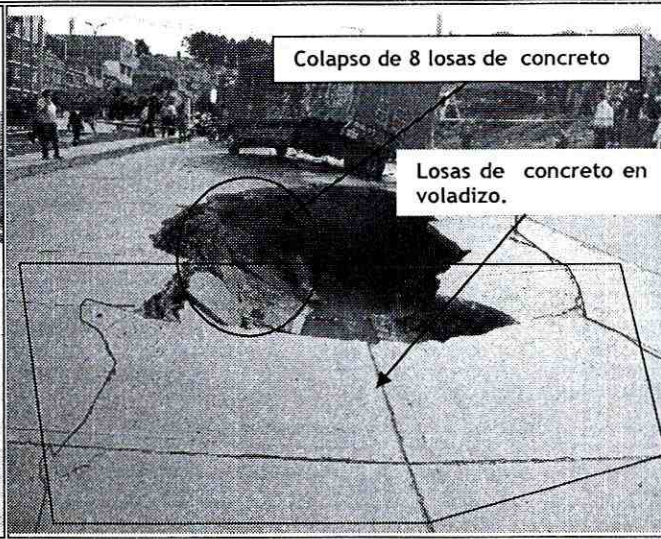
En la calzada oriental, a la altura del predio con nomenclatura carrera 1 A No 42 -85 sur , del Barrio San Martin De Loba de la localidad de San Cristóbal , se presenta el colapso de 8 losas de concreto aproximadamente y quedando en voladizo parte de estas, adicionalmente se observa que quedan expuestos elementos mampuestos del pozo de inspección localizado en el eje de la vía, en el cual se observa un tubo de concreto a una profundidad de 2m de la rasante de la misma, en el que se evidencian filtraciones posiblemente por el desempate de de la red de alcantarillado, lo que genero la socavación de la estructura en un área de 6x10 metros .Por otra parte, debido a este proceso se presenta la afectación de un camión de la empresa Bavaria de placas VEN-056 de Bogotá, sin que se presente ningún lesionado.

- Se recomienda a la Alcaldía Local de San Cristóbal, mantener la restricción de uso de 60 metros lineales de la vía correspondiente a la carrera 1 A Sur a la altura del predio con nomenclatura Carrera 1 A No 42- 85 sur, del Barrio San Martin De Loba de la Localidad de San Cristóbal, hasta tanto se garanticen las condiciones de estabilidad, funcionalidad y transitabilidad del segmento vial en mención.

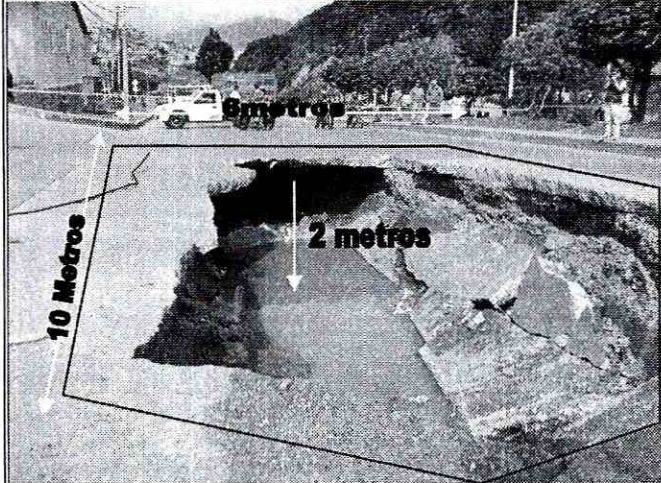
| <p>Foto 3. Se observa socavación en la estructura de soporte en un área de 6x10 metros de vía en el costado oriental y una altura cercana a 2,0 m.</p> | <p>Foto 4. Se observa calzada oriental, a la altura del predio con nomenclatura carrera 1 A No 42 -85</p> |
