## DIAGNÓSTICO TÉCNICO

**DIAGNÓSTICO TÉCNICO – DI No. 20033**  
**SUBDIRECCIÓN DE ANÁLISIS DE RIESGOS Y EFECTOS DE CAMBIO CLIMÁTICO**  
**GRUPO ASISTENCIA TÉCNICA**  
**RADICADO IDIGER 2023ER28337**

Riesgo por actividad de la construcción / Daños por obras y/o edificaciones aledañas

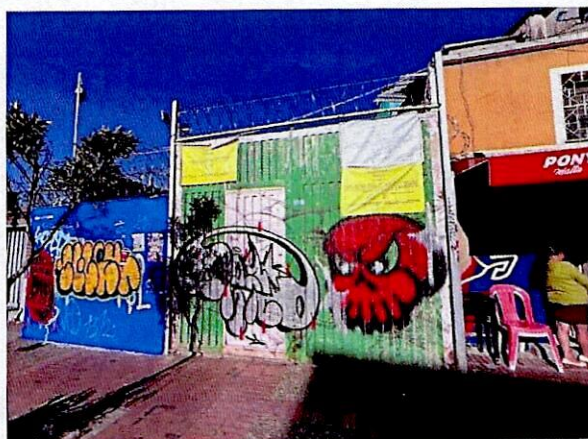
En el predio P1 continúan las actividades de construcción; sin embargo, en la licencia aún no se especifica el tipo de construcción, altura en pisos etc. (ver fotografías 2). Los predios P2, P3 y P4 colindan en el costado occidental con el Predio P1, y se ubican en la corona de un talud de corte del predio P1. No obstante, dado que no fue posible ingresar al predio P1, no es posible establecer las características del talud, o si se llevaron a cabo obras de estabilización luego de la visita realizada por el IDIGER en septiembre de 2023.

**Fotografía 2.** Fachada del predio P1 sobre la Carrera 5

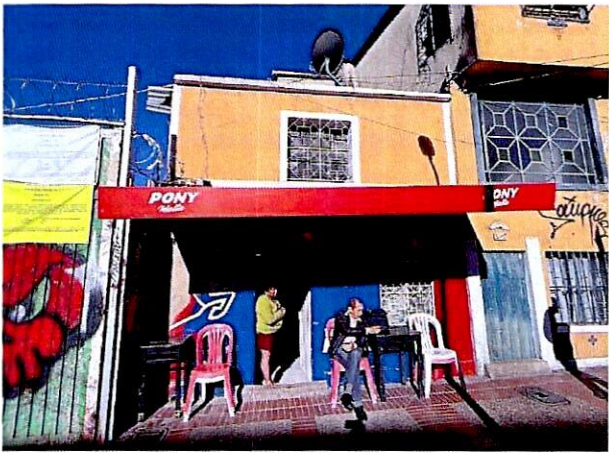
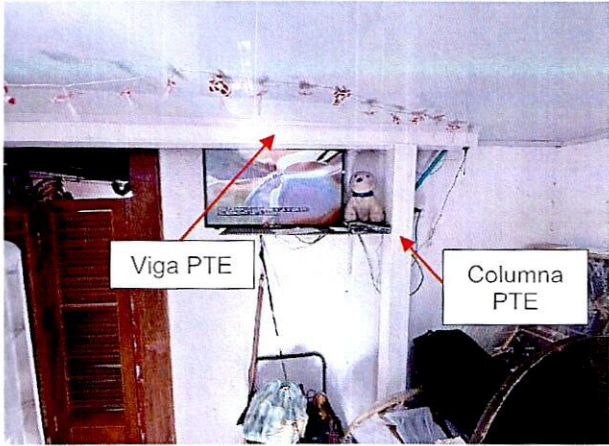
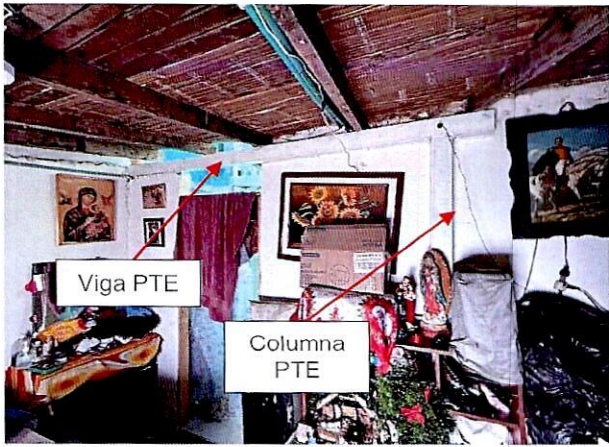
| REGISTRO FOTOGRÁFICO | DESCRIPCIÓN |
|---|---|
| <p>Fachada del predio P2</p> <p>Reforzamiento de la estructura del predio</p> | <p><b>P2:</b> En el predio se emplaza una edificación de dos (02) niveles de uso residencial y comercial. De acuerdo con la inspección visual, el inmueble fue construido bajo un sistema estructural de muros de carga en mampostería no reforzada. El inmueble colinda en los costados sur y oriente con el predio P1.</p> <p>Se evidencia que se llevó a cabo la reconstrucción y reforzamiento de la estructura del predio, luego de presentarse los daños descritos en el DI-19692. Se observa la instalación de pórticos en estructura metálica de tipo perfiles tubulares estructurales (PTE) de sección cuadrada, como estructura de reforzamiento de la vivienda. En la zona de la cocina, donde se presentó el colapso parcial de la edificación, se evidencian trabajos de reconstrucción y reforzamiento de la estructura.</p> <p>Reforzamiento de la estructura del predio</p> |

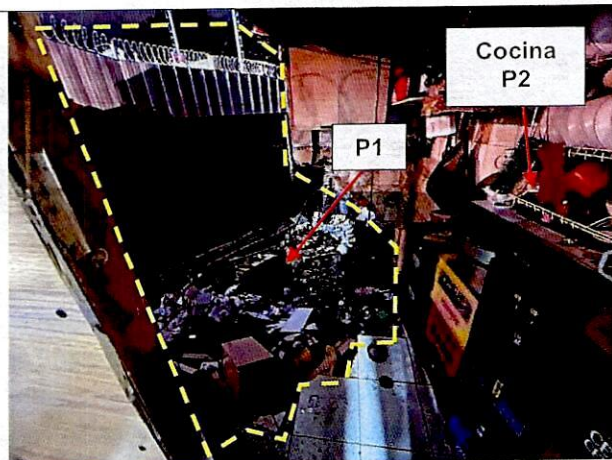
En el predio P2 se evidenció la pérdida de suelo de soporte de la cimentación, específicamente en el costado suroccidental del primer nivel del predio, donde se localiza la única cocina. La pérdida de suelo ocasionó el colapso de muros perimetrales y placa de contrapiso. En el predio P3 se evidenciaron fisuras en un muro de mampostería y columna del perímetro occidental. Asimismo, se identificó una grieta de aproximadamente 1mm de abertura en el muro de mampostería de la escalera que da acceso al segundo nivel. Finalmente, en el predio P4 se observó la ruptura de un mampuesto y desprendimientos de una loseta de acabados en un baño.

Colapso de muros perimetrales y placa de contrapiso de la cocina del predio P2 (septiembre de 2023)

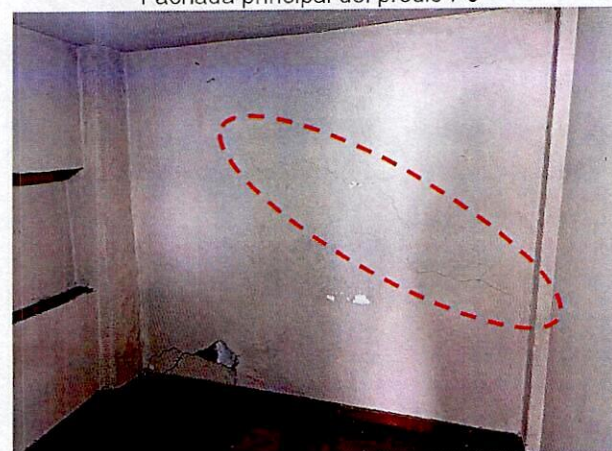
Fisura en muro de mampostería ubicado en el perímetro occidental del predio

En los muros perímetro occidental se identifica un aumento de las fisuras de tendencia horizontal y vertical, con respecto al DI-19692, las cuales actualmente son de aproximadamente 1.5mm de abertura en un muro de mampostería y columna.

- Es posible que el aumento de la magnitud y la aparición de nuevas grietas en el predio P3, en el Sector Catastral San Martín de la Localidad de Santa Fe, estén relacionados con las actividades de construcción que se llevaron a cabo en el predio P1, asentamientos diferenciales y/o deformaciones en el suelo de soporte.

- A los responsables del predio de la Carrera 5 No. 30A-31 (P3), en el Sector Catastral San Martín de la Localidad de Santa Fe, mantener la recomendación de evacuación preventiva de la edificación. Lo anterior hasta tanto los responsables de las obras que se adelantan en el predio de la Carrera 5 No. 30A-25 (P1) garanticen que las intervenciones de estabilización del terreno son las adecuadas para habitar la vivienda.

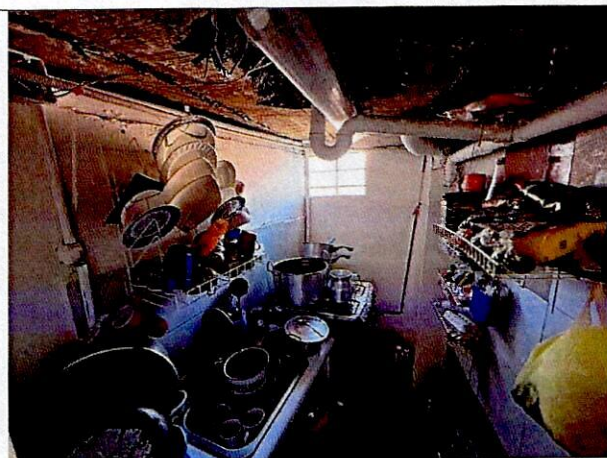
Reparación y reforzamiento en la cocina del predio

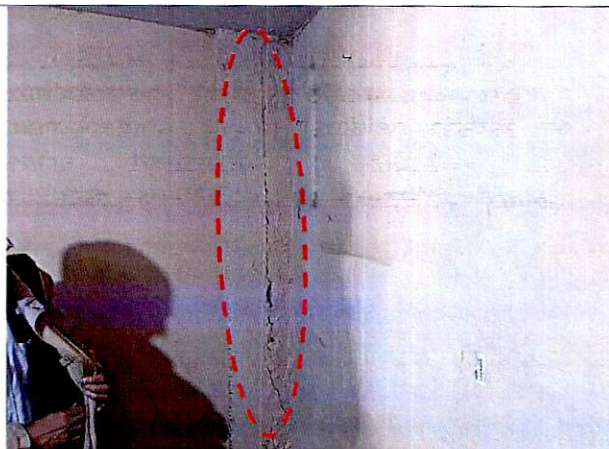
Grieta en columna ubicada en el perímetro occidental del predio

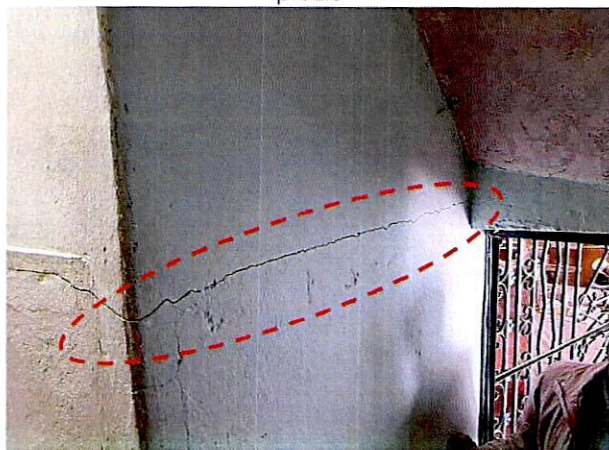
Se observa un aumento en la magnitud de la grieta en el muro de la escalera del predio, con respecto a lo mencionado en el DI-19692, observando una grieta de tendencia horizontal de aproximadamente 2mm de abertura. Se observa una posible grieta a tracción de aproximadamente 2mm de abertura en la placa de contrapiso del primer nivel junto a la escalera, lo cual podría indicar movimientos en el suelo de soporte posterior al desprendimiento de material del talud de corte en el predio P1. Se identifica una inclinación de la escalera y hundimiento en el baño bajo esta.

Grieta de tendencia horizontal en muro de la escalera

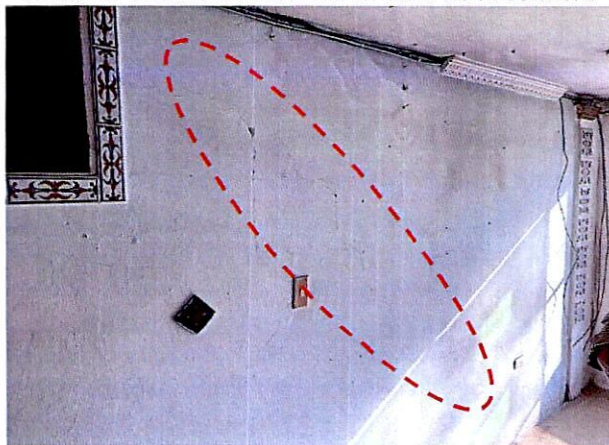
Grieta de tendencia diagonal en muro del segundo nivel

Adicionalmente, en el segundo nivel del predio se observa una grieta de tendencia diagonal de aproximadamente 1mm de abertura en un muro de mampostería, como también grietas de tendencia horizontal y vertical de aproximadamente 1.5mm de abertura en muros de mampostería del tercer nivel.

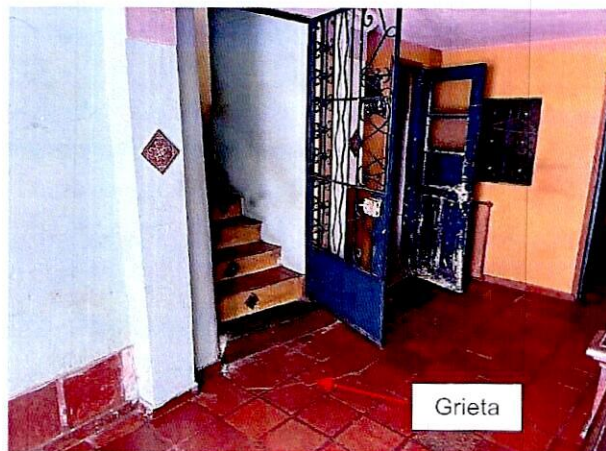
Posible grieta a tracción en la placa de contrapiso junto a la escalera del predio

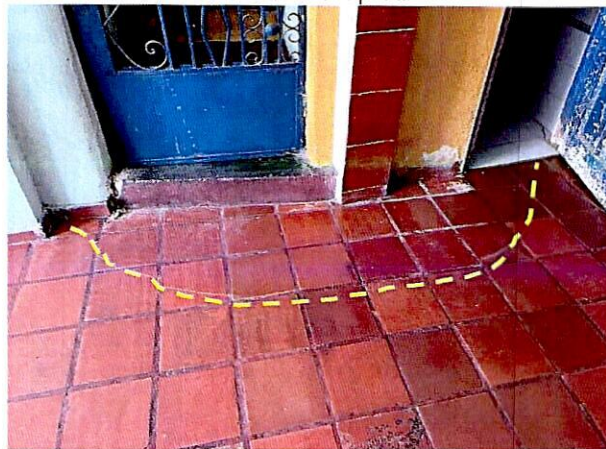
Posible grieta a tracción en la placa de contrapiso y hundimiento en la escalera del predio

- De no adelantarse acciones que garanticen la estabilidad del suelo de soporte del predio P3, en el Sector Catastral San Martín de la Localidad de Santa Fe, es posible que se presente un aumento paulatino de los daños, ocasionando un aumento de los asentamientos y hundimientos en la zona de la escalera.

- Teniendo en cuenta que existe una incertidumbre sobre las intervenciones que se han realizado en el predio P1, y si existe pérdida de suelo de soporte en las escaleras del predio P3, en el Sector Catastral San Martín de la Localidad de Santa Fe, se recomienda mantener la evacuación preventiva bajo el principio de precaución de la vivienda del predio P3, de acuerdo con lo establecido en el DI-19692.

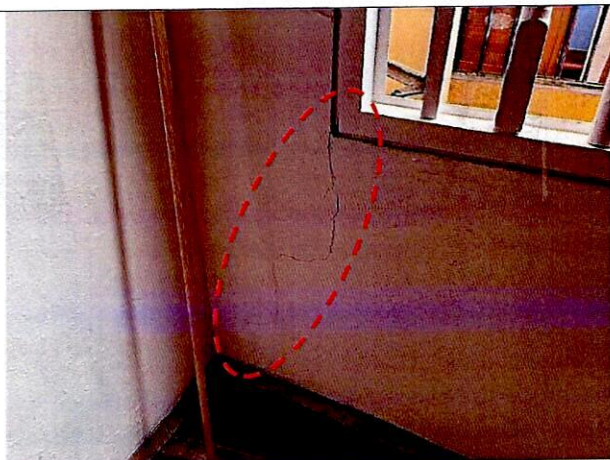
Grieta de tendencia vertical en muro del tercer nivel

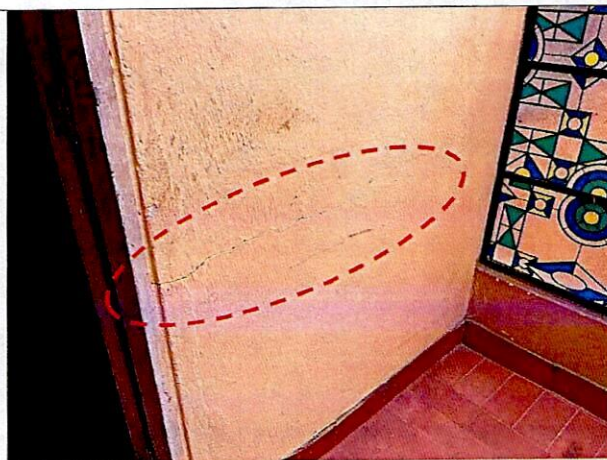
Grieta de tendencia horizontal en muro del tercer nivel

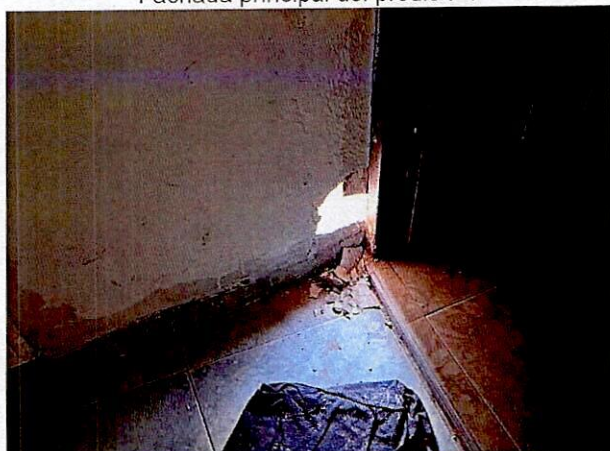
Ruptura de mampuesto en muro perimetral de la esquina suroccidental del predio

Se realiza inspección visual de la esquina suroccidental de la edificación. Se observa que la ruptura de un mampuesto del muro perimetral se mantiene, de acuerdo con lo mencionado en el DI-19692. De igual manera, el desprendimiento de la mitad de una loseta de acabados de uno de los baños del sector evaluado se mantiene.

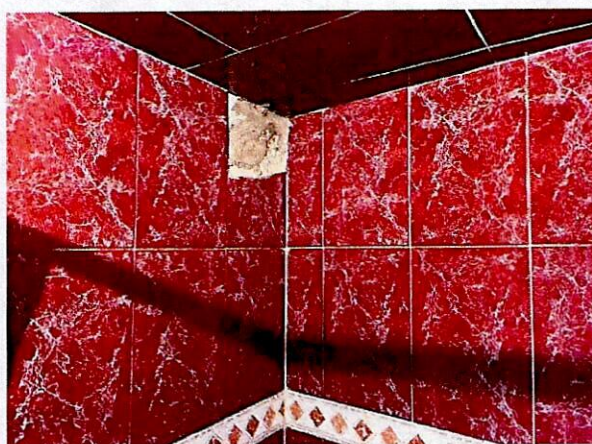
Desprendimiento de loseta de acabados en baño de la esquina suroccidental del predio
