| | <b>DIAGNÓSTICO TÉCNICO</b> | Código: | <b>CR-FT-42</b> |

**DIAGNÓSTICO TÉCNICO – DI No. 20451**  
**SUBDIRECCIÓN DE ANÁLISIS DE RIESGOS Y EFECTOS DE CAMBIO CLIMÁTICO**  
**GRUPO ASISTENCIA TÉCNICA**  
**RADICADO IDIGER 2024ER6511**  
**EVENTO SIRE 5433239**

Riesgo por actividad de la construcción / Daños por obras y/o edificaciones aledañas

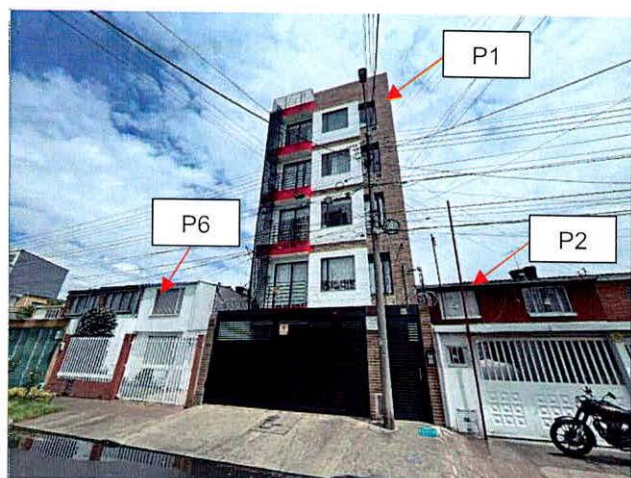
En el predio P1, se llevó a cabo la construcción de una edificación de seis (06) niveles de uso residencial. Desde el exterior se observa que el sexto nivel del inmueble se encuentra retrasado de la fachada. La edificación fue construida hace aproximadamente 4 años bajo un sistema estructural de pórticos en concreto reforzado y sistema de entrepiso en losa maciza con vigas descolgadas en concreto reforzado (ver fotografías 1). Mediante la inspección visual se observan juntas de dilatación entre el predio P1 y los predios P2 y P6, la cuales se encuentran cubiertas con fines estéticos (ver fotografías 3 y 4). Los vecinos manifiestan presentar daños en sus viviendas desde que se iniciaron los trabajos de construcción en el predio P1.

**Fotografía 1.** Fachada del predio P1

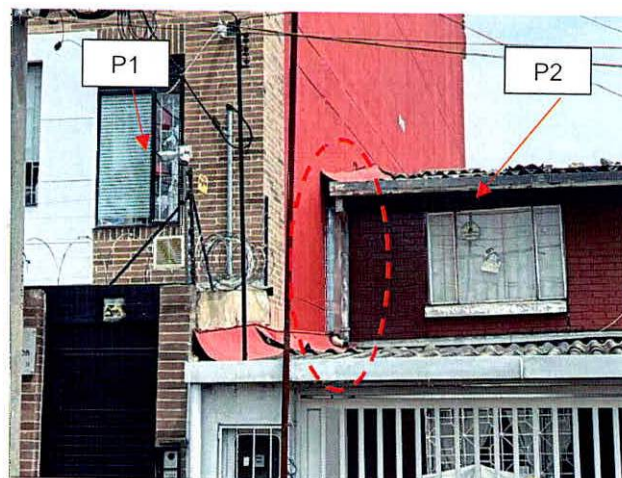
**Fotografía 2.** Junta de dilatación entre los predios P1 y P2

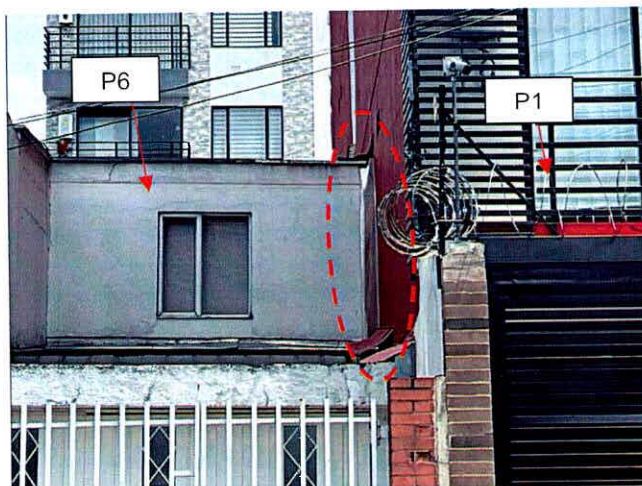
Fotografía 3. Junta de dilatación entre los predios P1 y P6

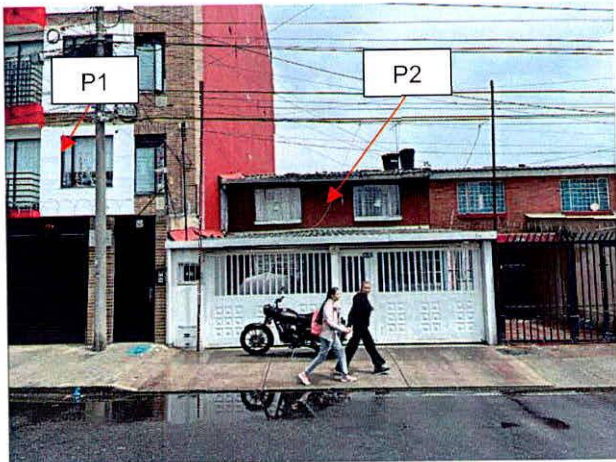
| REGISTRO FOTOGRÁFICO | DESCRIPCIÓN |
|---|---|
| <p>Fachada del predio P2</p> | <p><b>P2:</b> En el predio se emplaza una edificación de dos (02) niveles de uso residencial. El inmueble fue construido hace aproximadamente 40 años bajo un sistema estructural de muros de carga en mampostería no reforzada y cubierta liviana. En el costado posterior se observa una posible ampliación de la estructura en pórticos de concreto reforzado.</p> <p>Desde el exterior se observa un asentamiento de la mitad del costado suroccidental del predio, identificando una grieta de tendencia vertical de aproximadamente 1.5cm de abertura entre un muro y un antepecho de la fachada del predio.</p> <p>Se evidencia un aumento considerable de los daños descritos en el DI-18973. Las grietas de 5mm de abertura en el antepecho de la sala aumentaron a 8mm. Adicionalmente, se observan nuevos daños en muros de</p> |

- Es posible que las grietas identificadas en el predio P2, del Sector Catastral Santa María de la Localidad de Engativá, estén relacionados con deficiencias constructivas, ausencia de mantenimiento y/o asentamientos diferenciales producto de las actividades de construcción que se llevaron a cabo en el predio P1.

| No. | DIRECCIÓN | RESPONSABLE<br>(DATO TOMADO<br>EN CAMPO) | TIPO DE<br>CONSTRUCCIÓN | USO | Nº DE<br>PISOS | DAÑOS |
|---|---|---|---|---|---|---|
| P2 | Carrera 72 Bis No. 74-41 | Marisol Peña | Casa | Residencial | 2 | Fuertes en muros de mampostería. Daños localizados en el perímetro suroccidental del predio |

- La estabilidad estructural, funcionalidad y habitabilidad de la edificación del predio de la Carrera 72 Bis No. 74-41 (P2), en el Sector Catastral Santa María de la Localidad de Engativá, se encuentran comprometidas en la actualidad frente a cargas de servicio por las grietas identificadas en los muros de mampostería del costado suroccidental del inmueble.

- A los responsables del predio de la Carrera 72 Bis No. 74-41 (P2), en el Sector Catastral Santa María de la Localidad de Engativá, acoger la recomendación de evacuación de la edificación bajo el principio de precaución. Lo anterior hasta tanto se garantice la estabilidad estructural de los elementos que presentan daños en los muros del costado suroccidental del predio.

- A los responsables de los predios de la Carrera 72 Bis No. 74-31 (P1) y Carrera 72 Bis No. 74-41 (P2), del Sector Catastral Santa María de la Localidad de Engativá, se recomienda adelantar acciones encaminadas a determinar la capacidad y desempeño del predio P2, para lo cual es necesario adelantar por parte de los responsables los estudios específicos de patología, vulnerabilidad estructural y geotecnia que determinen el detonante y nivel de daño que presentan los elementos estructurales y no estructurales afectados por los asentamientos. Cabe mencionar

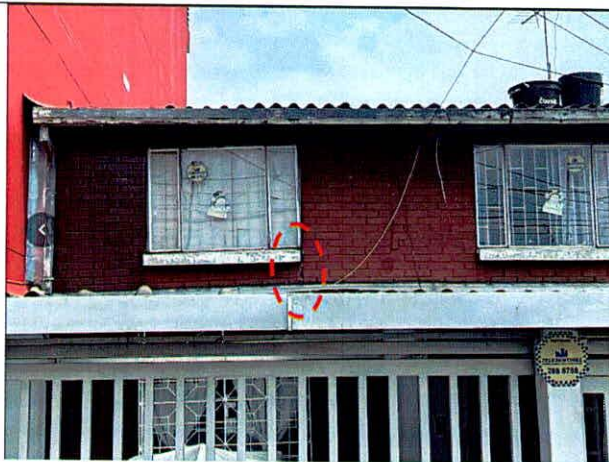
Grieta en fachada del segundo nivel del predio

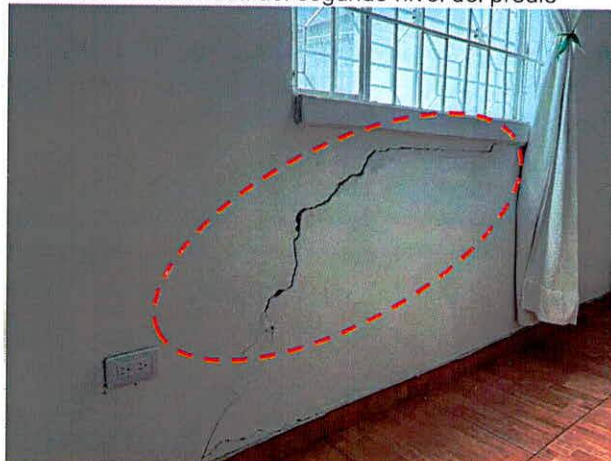
Grieta de aprox. 8mm de abertura en antepecho de la sala

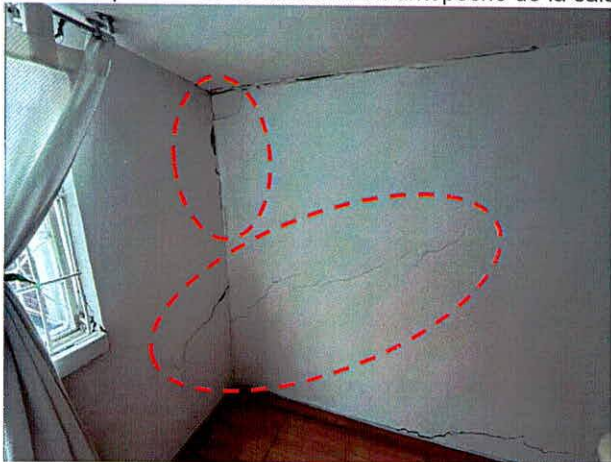
Grietas de aprox. 3mm de abertura en muros de la sala

mampostería del costado suroccidental del primer nivel (sala, estudio y comedor), correspondiente a grietas de tendencia horizontal y diagonal de 3 a 4mm de abertura. En el antejardín y en el patio del primer nivel se observan deformaciones en los acabados de piso.

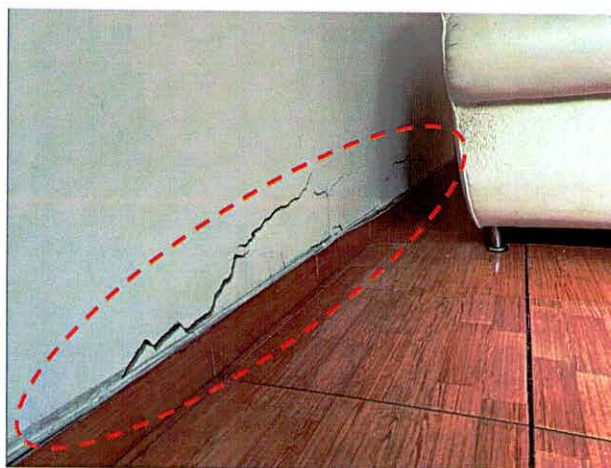
Grieta de aprox. 8mm de abertura en muro de la sala

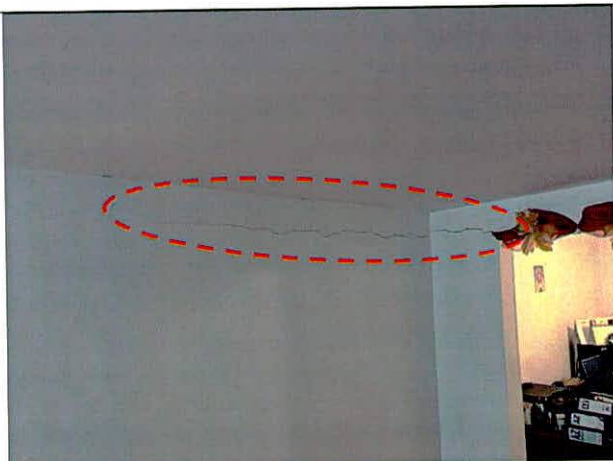
Grieta de aprox. 4mm de abertura en muro de la sala

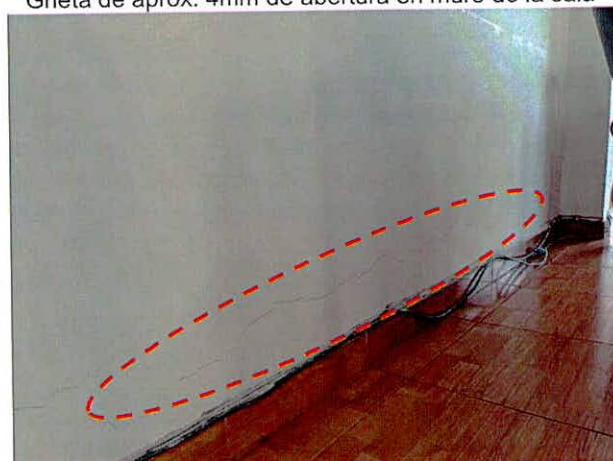
Grieta de aprox. 1mm de abertura en muro del comedor del primer nivel

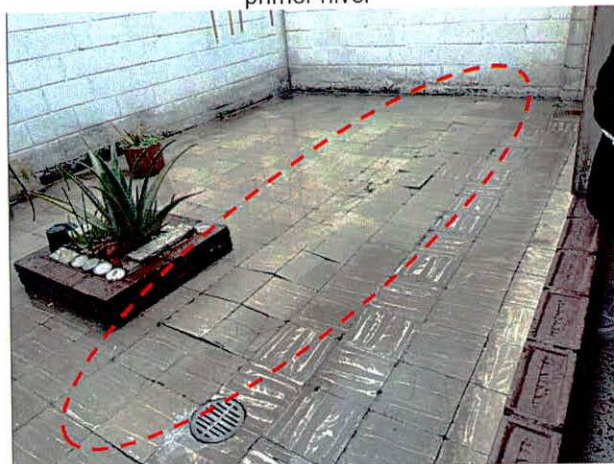
Deformación en acabados de piso del patio

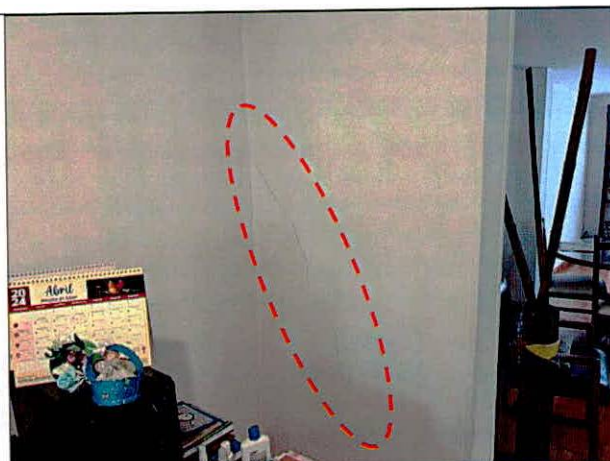
Grieta de aprox. 1.5mm de abertura en muro del estudio del primer nivel

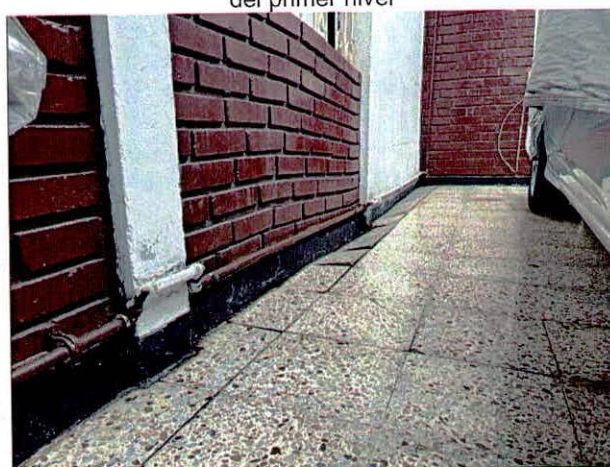
Deformación en acabados de piso del antejardín

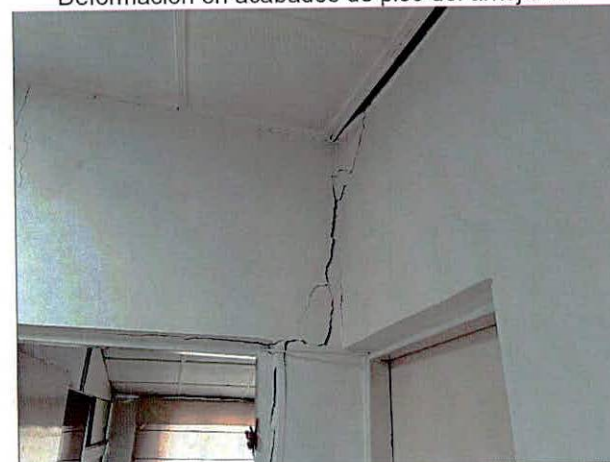
En el segundo nivel de la edificación se observan grietas de hasta 1cm de abertura las esquinas de muros del acceso a las habitaciones, con riesgo de desprendimiento de material hacia estos espacios. Se evidencia una separación entre la estructura de cielo raso y los muros de mampostería.

Grieta de aprox. 1cm de abertura en muro del acceso a una habitación del segundo nivel

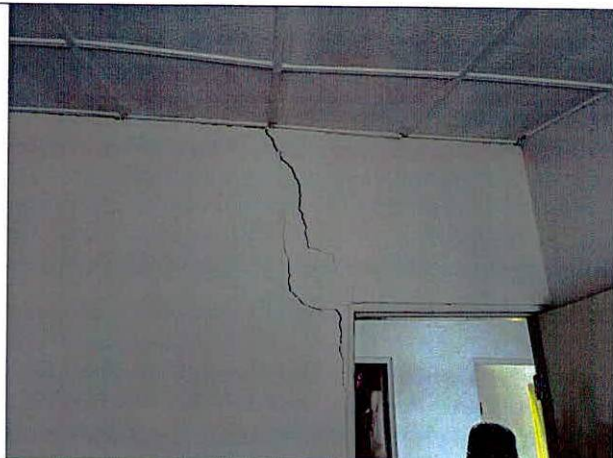
Grieta de aprox. 1cm de apertura en muro del acceso a una habitación del segundo nivel

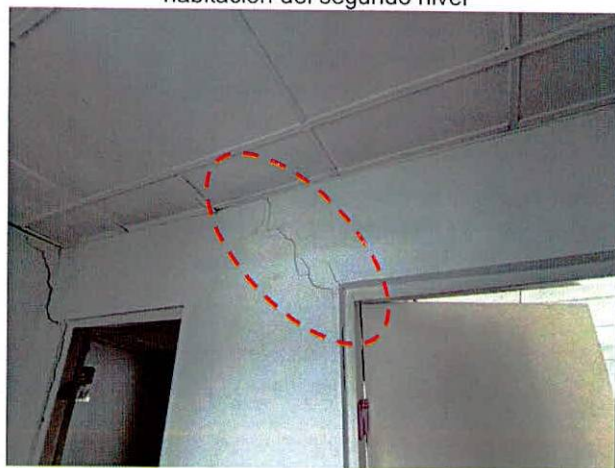
Grieta de aprox. 3mm de apertura en muro del acceso a una habitación del segundo nivel

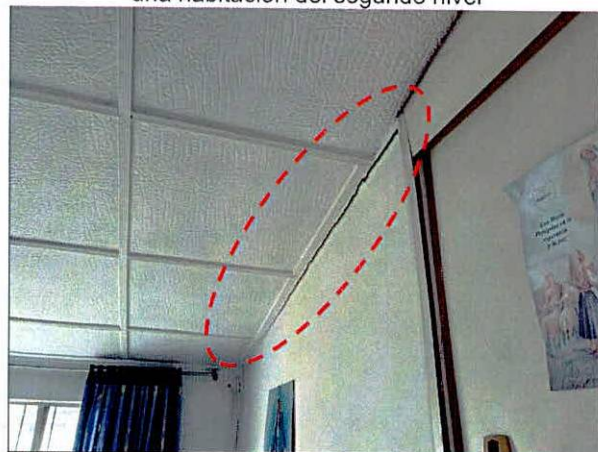
Separación entre cielo raso y muro de mampostería del segundo nivel

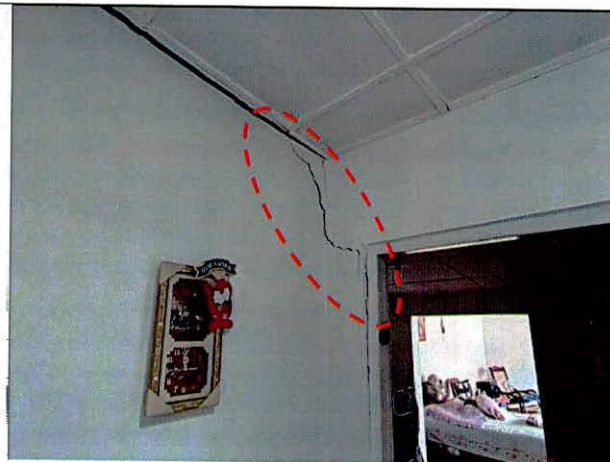
Grieta de aprox. 8mm de apertura en muro del acceso a una habitación del segundo nivel

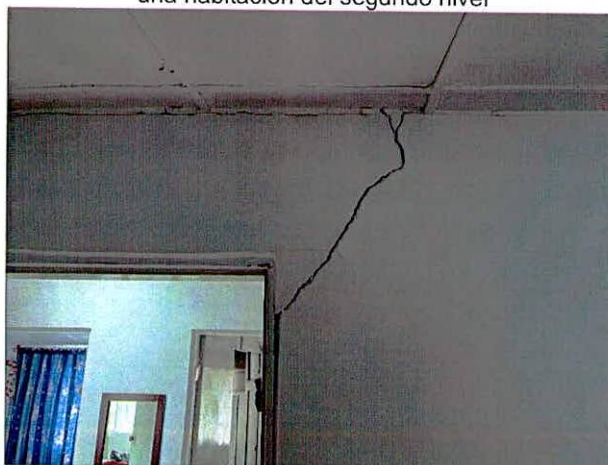
Grieta de aprox. 6mm de apertura en muro del acceso a una habitación del segundo nivel

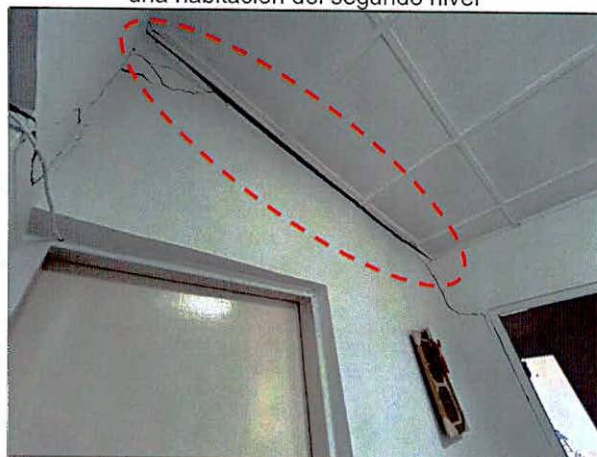
Separación entre cielo raso y muro de mampostería del segundo nivel

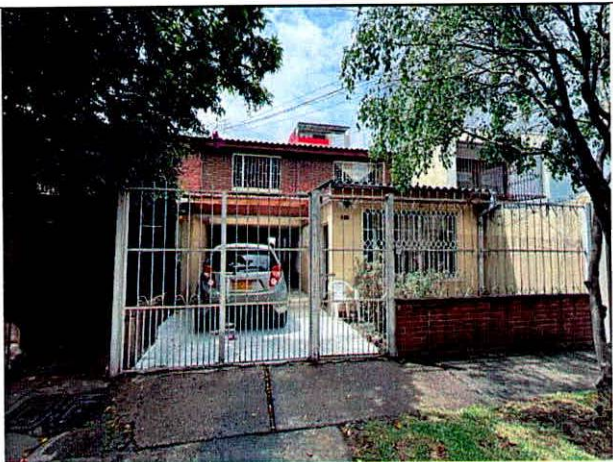
| REGISTRO FOTOGRÁFICO | DESCRIPCIÓN |
|---|---|
| <p>Fachada del predio P3</p> | <p><b>P3:</b> En el predio se emplaza una edificación de dos (02) niveles de uso residencial. La edificación se encuentra construida bajo un sistema estructural de muros de carga en mampostería no reforzada y cubierta liviana, de acuerdo con lo observado desde el exterior.</p> <p>La persona que atiende a la puerta manifiesta no presentar daños en elementos estructurales y no estructurales de la edificación que pudiesen estar asociados con la construcción del predio P1.</p> |

- La estabilidad estructural global, funcionalidad y habitabilidad de la edificación del predio de la Carrera 73 No. 74-40 (P3), en el Sector Catastral Santa María de la Localidad de Engativá, no se encuentra comprometida en la actualidad bajo cargas de servicio. Se desconoce el comportamiento de las estructuras frente a cargas dinámicas (por ejemplo, sísmicas o vibratorias).

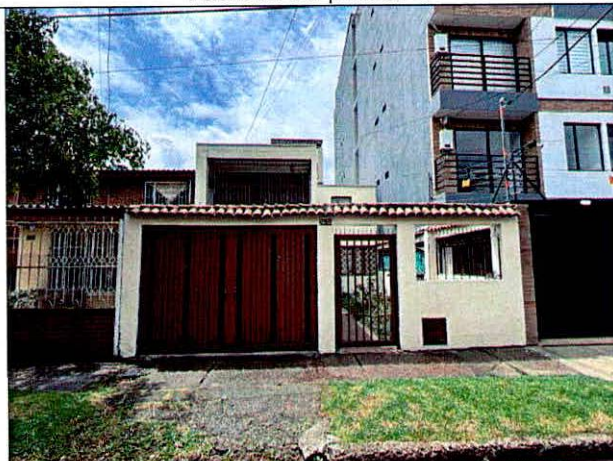
| REGISTRO FOTOGRÁFICO | DESCRIPCIÓN |
|---|---|
| <p>Fachada del predio P4</p> | <p><b>P4:</b> En el predio se emplaza una edificación de dos (02) niveles de uso residencial. La edificación se encuentra construida bajo un sistema estructural de muros de carga en mampostería no reforzada y cubierta liviana, de acuerdo con lo observado desde el exterior.</p> <p>En el momento de la visita técnica, no hay quien atienda. Desde el exterior no se evidencian daños considerables en los elementos de fachada que pudiesen estar relacionados con la construcción del predio P1.</p> |

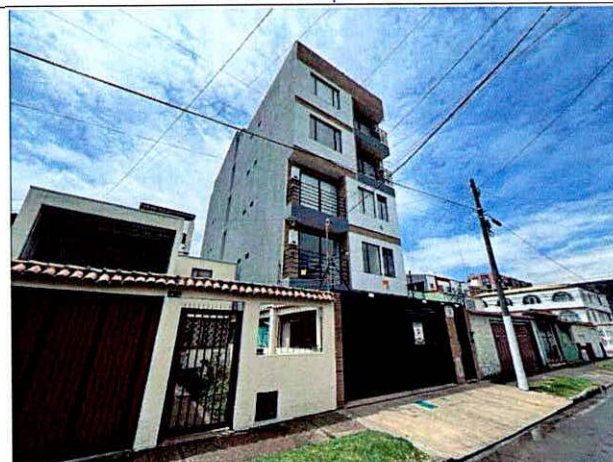
| REGISTRO FOTOGRÁFICO | DESCRIPCIÓN |
|---|---|
| <p>Fachada del predio P5</p> | <p><b>P5:</b> En el predio se emplaza una edificación de seis (06) niveles de uso residencial. Desde el exterior se observa que el sexto nivel de la edificación se encuentra retrasado de la fachada. La edificación se encuentra construida bajo un sistema estructural de pórticos en concreto reforzado.</p> <p>En el momento de la visita técnica, no hay quien atienda. Desde el exterior no se evidencian daños considerables en los elementos de fachada que pudiesen estar relacionados con la construcción del predio P1.</p> |

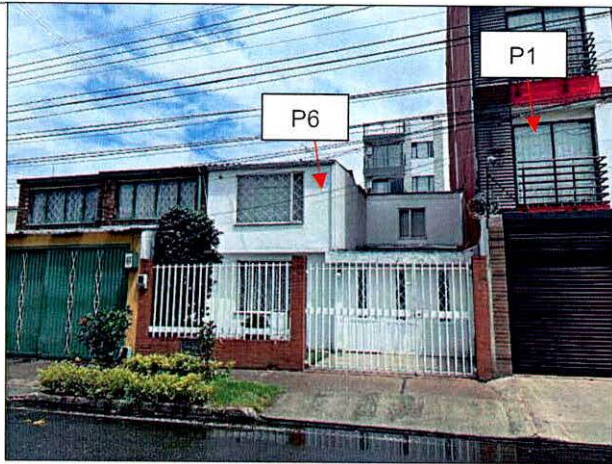
| REGISTRO FOTOGRÁFICO | DESCRIPCIÓN |
|---|---|
| <p>Fachada del predio P6</p> | <p><b>P6:</b> En el predio se emplaza una edificación de dos (02) niveles de uso residencial. La edificación se encuentra construida bajo un sistema estructural de muros de cargas en mampostería no reforzada, de acuerdo con lo evidenciado desde el exterior.</p> <p>En el momento de la visita técnica, no hay quien atienda. Desde el exterior no se evidencian daños considerables en los elementos de fachada que pudiesen estar relacionados con la construcción del predio P1.</p> |
