**DIAGNÓSTICO TÉCNICO – DI-20137**  
**SUBDIRECCIÓN DE ANÁLISIS DE RIESGOS Y EFECTOS DE CAMBIO CLIMÁTICO**  
**GRUPO ASISTENCIA TÉCNICA**  
**RADICADO IDIGER No. 2024ER1584-2024ER1588**

| <b>DIRECCIÓN:</b> | Calle 36 15 08 | <b>COORDENADA MEDIA ÁREA INSPECCIONADA:</b> | X:100.816,161 Y:103.177,764 | | | |

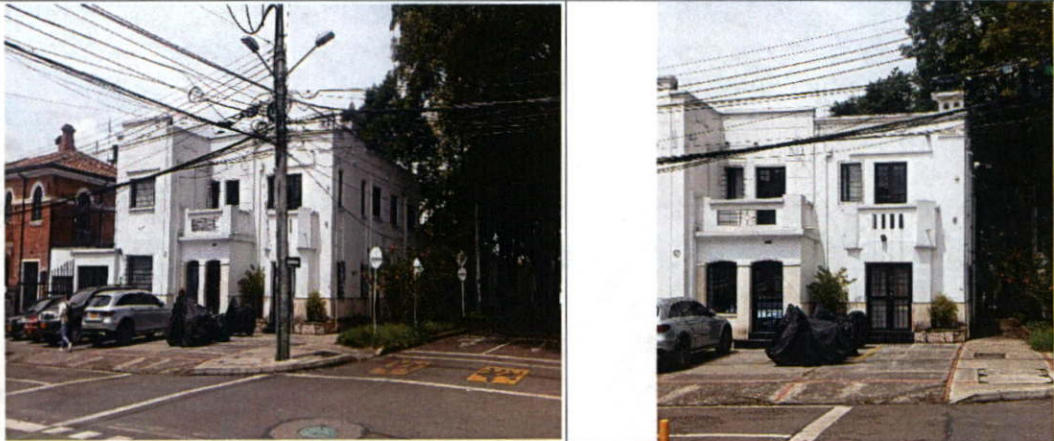
| <b>Fotografía 1-2. Fachada del predio P1 (02/02/2024)</b> | |

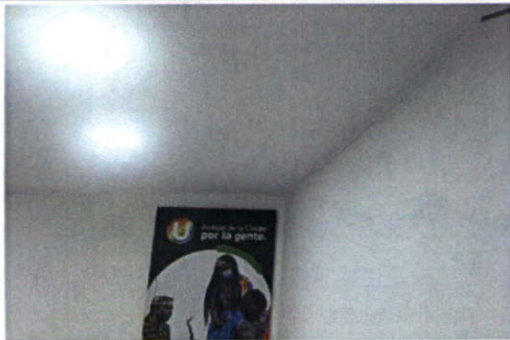
Se realiza la inspección técnica en el predio P1 encontrando en los muros divisorios y perimetrales del costado norte del predio, fisuras de tendencia vertical y diagonal con aberturas hasta de 2 mm aproximadamente y longitudes hasta 2 metros aproximadamente en los dos niveles del predio P1, sin embargo, no se evidencia afectación que genere riesgo a la estabilidad global de la estructura ni a su funcionalidad, (ver fotografías 3 a 6).

| <b>Fotografía 3. Fisuras de tendencia horizontal Nivel 1 Predio P1 (02/02/2024)</b> | <b>Fotografía 4. Fisuras tendencia diagonal baño nivel 1, Predio P1 (02/02/2022)</b> |

- Tiempo de construcción de la edificación y falta de mantenimiento en elementos estructurales y no estructurales.

- Conforme a lo dispuesto en el Código de Construcción para Bogotá D.C. (Acuerdo 20 de 1995), donde se establece que es obligación de los propietarios y/o responsables de los inmuebles propiciar y efectuar el adecuado mantenimiento de sus instalaciones, se recomienda a la administración y/o a los responsables predio de la Calle 36 15 08, del sector catastral Teusaquillo de la Localidad de Teusaquillo, adelantar las acciones encaminadas al mantenimiento y reforzamiento de los elementos estructurales y no estructurales de las edificaciones, con el fin de que se garantice el buen comportamiento de las estructuras durante su vida útil. Cabe resaltar que las acciones que se adelanten deben ser efectuadas por personal idóneo y siguiendo la normatividad vigente.

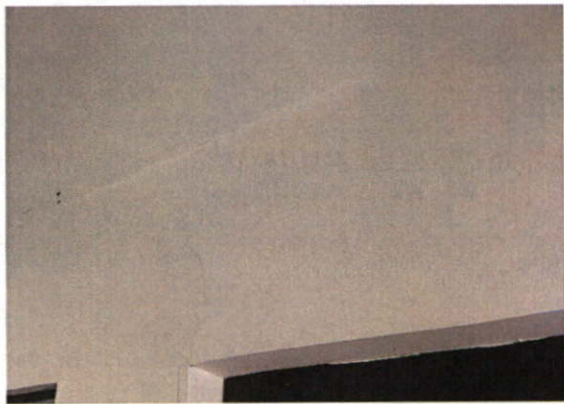
| <b>Fotografía 5. Fisuras de tendencia horizontal y vertical Nivel 1 Predio P1 (02/02/2024)</b> | <b>Fotografía 6. Fisuras de tendencia horizontal y vertical en los vértice entre muros y cielo raso Nivel 2, 1 Predio P1 (02/02/2024)</b> |
