| | <b>DIAGNÓSTICO TÉCNICO</b> | Código: | CR-FT-42 |

**DIAGNÓSTICO TÉCNICO – DI-20119**  
**SUBDIRECCIÓN DE ANÁLISIS DE RIESGOS Y EFECTOS DE CAMBIO CLIMÁTICO**  
**GRUPO ASISTENCIA TÉCNICA**  
**RADICADO IDIGER No. 2024ER418**

| DIRECCIÓN: | Carrera 54 No. 137 - 09 | COORDENADAS | | | ÁREA INSPECCIONADA | | | X <sub>1</sub> : 102120.23 Y <sub>1</sub> : 114325.78 | | |

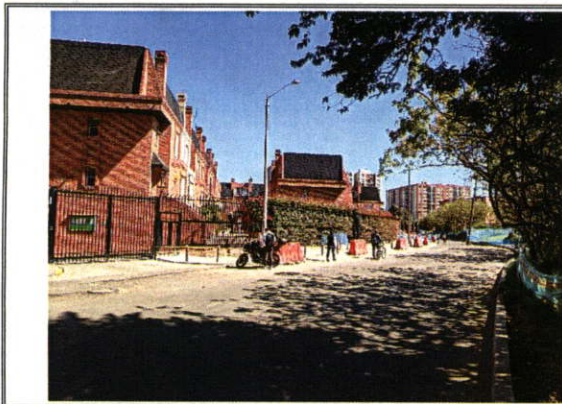
El predio evaluado se encuentra en un sector que corresponde a una zona relativamente plana, consolidada urbanísticamente donde se emplazan viviendas de 3 niveles y edificaciones de hasta 9 niveles, con vías de acceso pavimentadas (Ver Fotografía 1).

**Fotografía No. 1.** Vista general del sector donde localiza el predio evaluado.

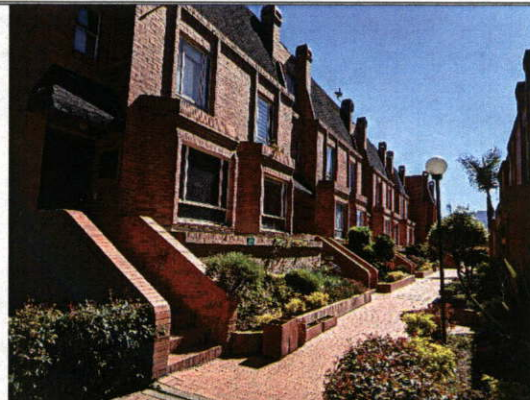
En el predio evaluado se encuentra la agrupación de viviendas California Town Houses conformada por 101 casa de 3 niveles construida en mampostería parcialmente confinada, con piso y entrepiso en losa de concreto reforzado y cubierta liviana, las cuales son simétricas en su estructura. Hacia el sector evaluado (ver Figura 1) las viviendas se encuentran sobre los sótanos de estacionamiento y están divididas en dos estructuras independientes de pórticos en concreto reforzado, prácticamente no se observa la separación entre estas dos estructuras (Ver Fotografía 2).

**Fotografía No. 2.** Vista de las viviendas que conforman la agrupación de viviendas California Town Houses.

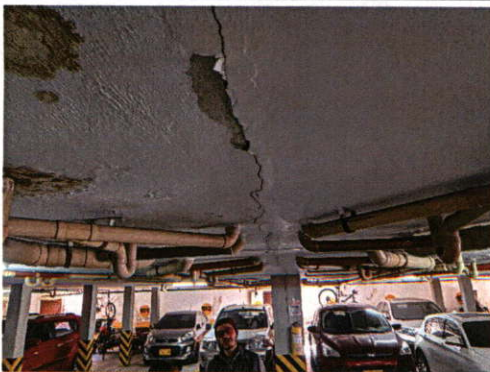
Durante la inspección visual en los sótanos de estacionamiento evaluados se observa una grieta con desprendimiento y caída de parte del recubrimiento del cielorraso a lo largo de la junta entre las dos estructuras que conforman los sótanos y viviendas, quedando expuesta dicha junta. Ahora bien, desde el exterior de las viviendas no se observan afectaciones que evidencien daños en elementos estructurales (Ver Fotografías 3 a 6).

Dadas las características de los daños evidenciados, se considera que puede estar asociado a los movimientos propios de las estructuras durante un sismo. No obstante, a partir de la inspección visual no se puede descartar la posibilidad de que los daños que experimenta la construcción afectada estén o hayan sido inducidos por alguna otra situación no evidente.

**Fotografía No. 3.** Vista de la grieta largo de la junta entre las estructuras que conforman los sótanos evaluados.

- Conforme a lo dispuesto en el Código de Construcción para Bogotá D.C. (Acuerdo 20 de 1995), donde se establece que es obligación de los propietarios y/o responsables de los inmuebles propiciar y efectuar el adecuado mantenimiento de sus instalaciones, se recomienda a la administración y propietarios de las viviendas localizadas al costado nororiental de la agrupación de viviendas California Town Houses localizada en el predio con dirección Carrera 54 No. 137 - 09, en el Barrio San José Del Prado de la Localidad de Suba, implementar acciones para el mantenimiento y/o reparación de los elementos que presentan daños, a modo de garantizar condiciones de uso adecuadas durante la vida útil del mismo. Lo anterior bajo el acompañamiento de personal idóneo, y garantizando el cumplimiento de lo estipulado en la normatividad vigente.

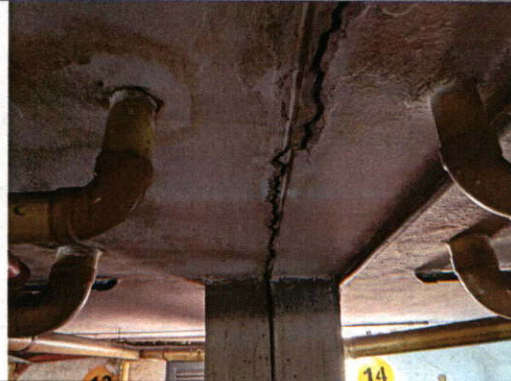
**Fotografía No. 4.** Vista de la grieta largo de la junta entre las estructuras que conforman los sótanos evaluados.
