| | <b>DIAGNÓSTICO TÉCNICO</b> | Código: | CR-FT-42 |

**DIAGNÓSTICO TÉCNICO – DI-20445**  
**SUBDIRECCIÓN DE ANÁLISIS DE RIESGOS Y EFECTOS DE CAMBIO CLIMÁTICO**  
**GRUPO ASISTENCIA TÉCNICA**  
**RADICADO IDIGER: 2024ER6598**

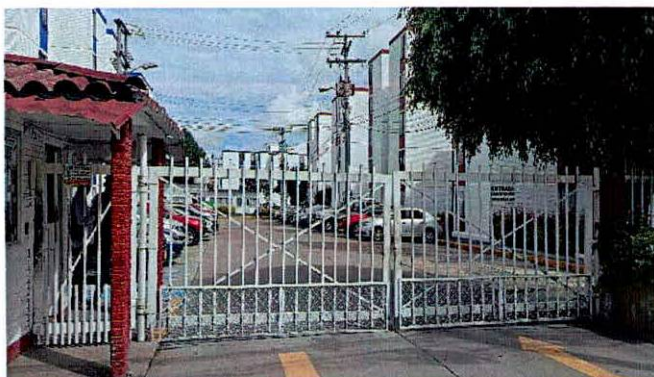
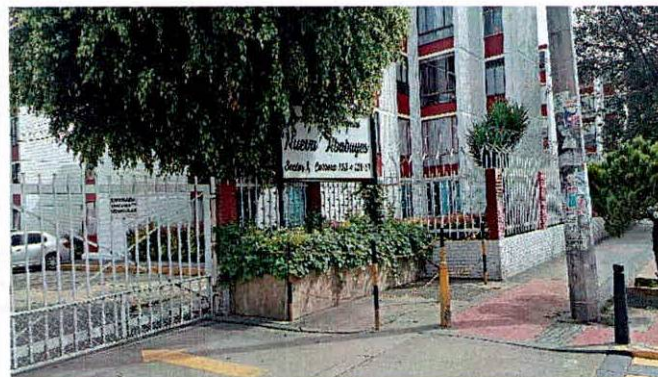
En el predio evaluado, se emplaza el conjunto residencial Nueva Tibabuyes conformado de 26 torres de 5 niveles, al parecer construida bajo un sistema industrializado de placas en concreto verticales como muros y horizontales como placas en concreto entre piso, en la parte exterior de manera perimetral cuenta con cerramiento metálico enrejado con visibilidad, (ver fotografías 1 y 2).

**Fotografías 1 y 2.** Vista general del conjunto residencial y el cerramiento metálico del predio

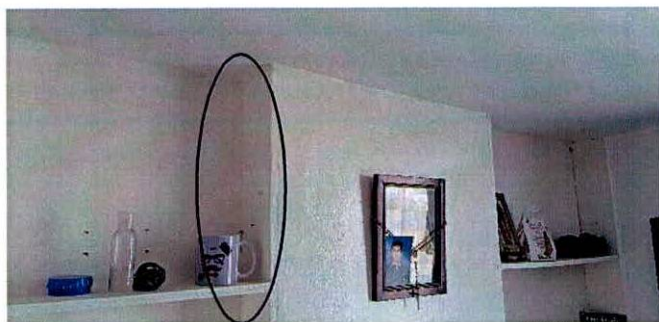
Se verifica el apartamento 402 de la torre 3, el cual se encuentra con muros pintados con vinilo blanco y pisos en acabado laminado; se evidencian dilataciones entre muros de aberturas de 2 milímetros y longitudes de 80 centímetros aproximadamente, (ver fotografía 3), el laminado de piso presenta rayones, (ver fotografía 4).

- Es posible que las dilataciones entre muros estén relacionadas con asentamientos propios de la edificación.
- Los rayones en el laminado de piso se presentan posiblemente por el uso.

**Fotografía 3.** Vista dilatación entre muros.

- Aumento de dilataciones entre muros.
- Aumento del desgaste o rayones del piso laminado

- A los responsables del del apartamento 402 de la torre 3 del conjunto residencial Nueva Tibabuyes emplazada en el predio de dirección KR 123 131 61, en el sector catastral Nueva Tibabuyes, de la Localidad de Suba, conforme a lo dispuesto en el Código de Construcción para Bogotá D.C. (Acuerdo 20 de 1995), donde se establece que es obligación de los propietarios y/o responsables de los inmuebles propiciar y efectuar el adecuado mantenimiento de sus instalaciones, adelantar acciones encaminadas al mantenimiento de los elementos estructurales y no estructurales de todas las edificaciones, con el fin de que se garantice el buen comportamiento de las estructuras durante su vida útil. Cabe resaltar que, las acciones que se adelanten deben ser efectuadas por el personal idóneo y siguiendo la normativa vigente.

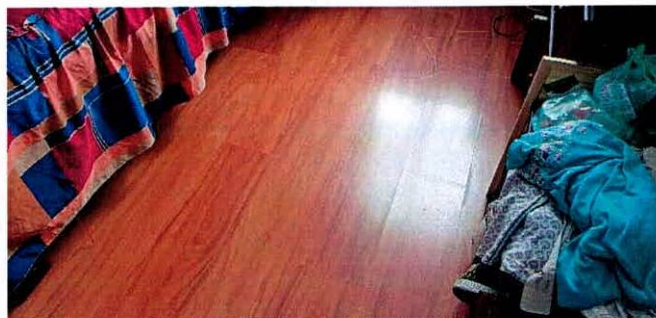
**Fotografía 4.** Vista rayones en el laminado.
