**DIAGNÓSTICO TÉCNICO – DI No. 20534**  
**SUBDIRECCIÓN DE ANÁLISIS DE RIESGOS Y EFECTOS DE CAMBIO CLIMÁTICO**  
**GRUPO ASISTENCIA TÉCNICA**  
**RADICADO IDIGER 2024ER8736**

| DIRECCIÓN: | Carrera 82A No. 80-82 | CHIP Y/O COORDENADAS<br>AREA INSPECCIONADA | X1:97769.54 Y1:111702.40<br>X2:97784.87 Y2:111690.57<br>X3:97788.44 Y3:111695.15<br>X4:97772.96 Y4:111707.13 | | | | |

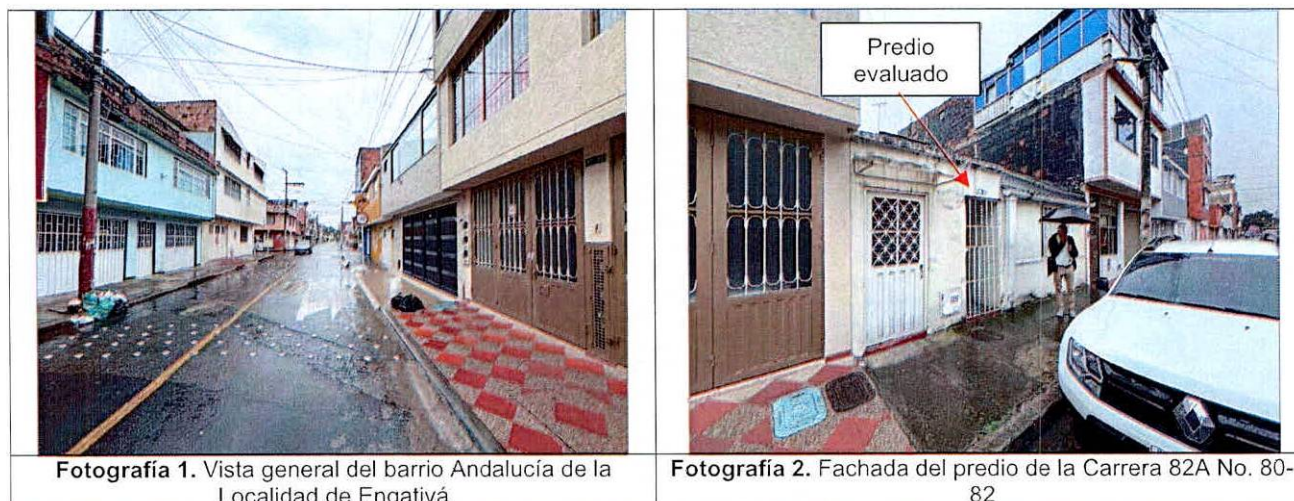
El día 09 de mayo de 2024, personal del Instituto Distrital de Gestión de Riesgos y Cambio Climático - IDIGER, realizó visita técnica al predio de la Carrera 82A No. 80-82, en el Barrio Andalucía de la Localidad de Engativá, en una zona relativamente plana, consolidada urbanísticamente, con vías de acceso vehicular pavimentadas (pavimento flexible), y en donde se emplazan edificaciones de dos (02) a cuatro (04) niveles, construidas en su mayoría bajo un sistema estructural de muros de carga en mampostería confinada y muros de carga en mampostería no reforzada (ver fotografía 1).

El predio de la Carrera 82A No. 80-82, se localiza en el costado oriental de la Carrera 82A, y corresponde a una edificación de uno (01) y dos (02) niveles en estado de abandono (ver fotografía 2). El inmueble fue construido hace aproximadamente 50 años bajo un sistema estructural de muros de carga en mampostería no reforzada, sistema de entrepiso en entramado de madera, cielo raso en láminas de madera y cubierta liviana con tejas en fibrocemento. En el costado oriental del predio se identifica una estructura independiente de un (01) nivel, construida bajo un sistema estructural de muros de carga en mampostería no reforzada (ver fotografía 3).

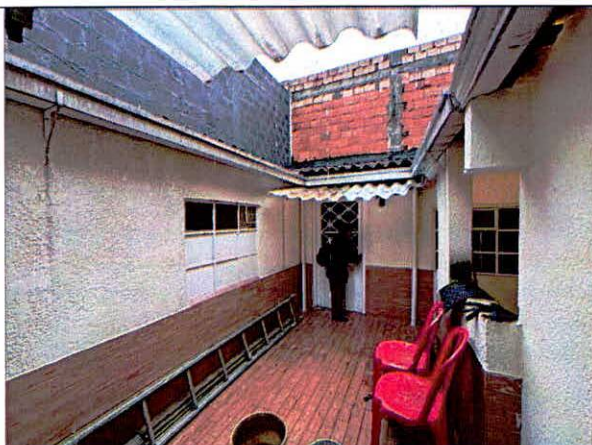
**Fotografía 3.** Estructura de un nivel ubicada en el costado oriental del predio

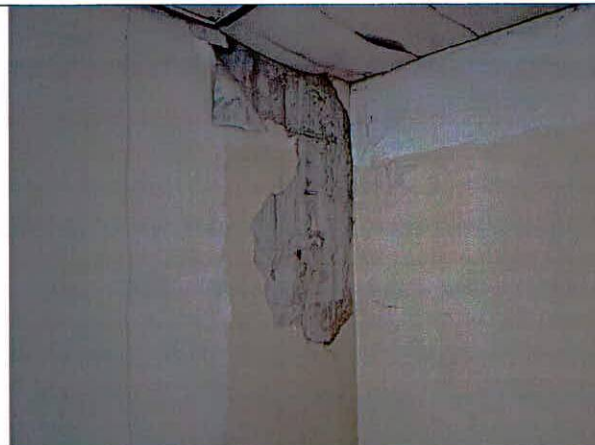
Se realiza un recorrido por el predio, observando daños leves en elementos estructurales y no estructurales. Se evidencia una clara ausencia de mantenimiento de la edificación en general. Se identifican filtraciones de aguas lluvia a través de la cubierta, ocasionando desprendimiento de pintura y humedad en cielos raso, entrepiso de madera y muros internos y perimetrales de la edificación (ver fotografías 4 a 8). En el momento de la visita técnica se presentaban precipitaciones en el sector, observando filtraciones de agua en la cubierta del segundo nivel (ver fotografía 9).

- Es posible que el desprendimiento de pintura y humedad en cielos raso, entrepiso de madera y muros internos y perimetrales de la edificación del predio de la Carrera 82A No. 80-82, en el barrio Andalucía de la Localidad de Engativá, esté asociados con una ausencia de mantenimiento de las cubiertas y estructura en general.

**Fotografía 4.** Desprendimiento de pintura en muro perimetral del predio

- A los responsables del predio de la Carrera 82A No. 80-82, del Barrio Andalucía de la Localidad de Engativá, conforme a lo dispuesto en el Código de Construcción para Bogotá D.C. (Acuerdo 20 de 1995), donde se establece que es obligación de los propietarios y/o responsables de los inmuebles propiciar y efectuar el adecuado mantenimiento de sus instalaciones, adelantar acciones encaminadas al mantenimiento de los elementos estructurales y no estructurales de la edificación, con el fin de que se garantice el buen comportamiento de la estructura durante su vida útil. Cabe resaltar que, las acciones que se adelanten deben ser efectuadas por el personal idóneo y siguiendo la normativa vigente.

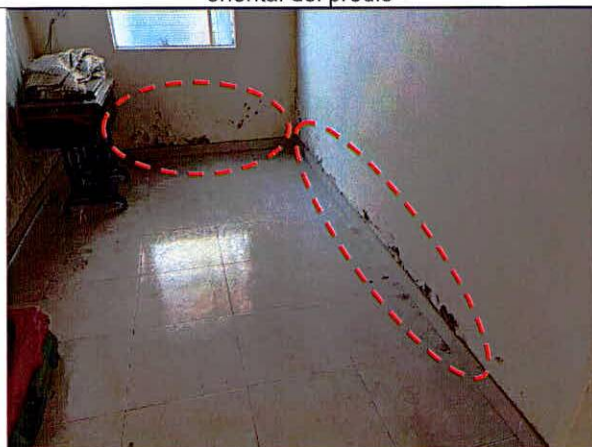
**Fotografía 5.** humedad en la base de muros del predio

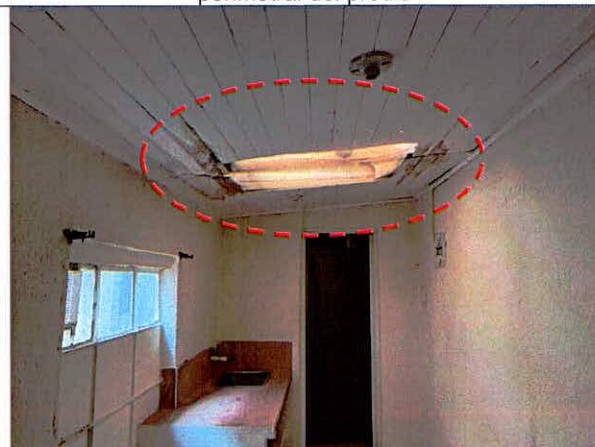
**Fotografía 6.** Humedad en cielo raso de la edificación de un nivel ubicada en el costado oriental del predio

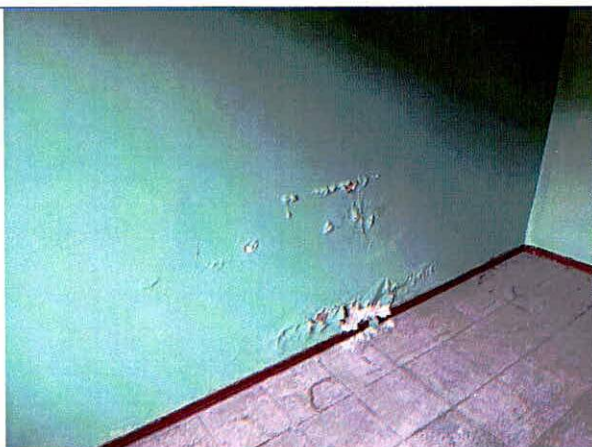
**Fotografía 7.** Humedad en la base de muros del segundo nivel del predio

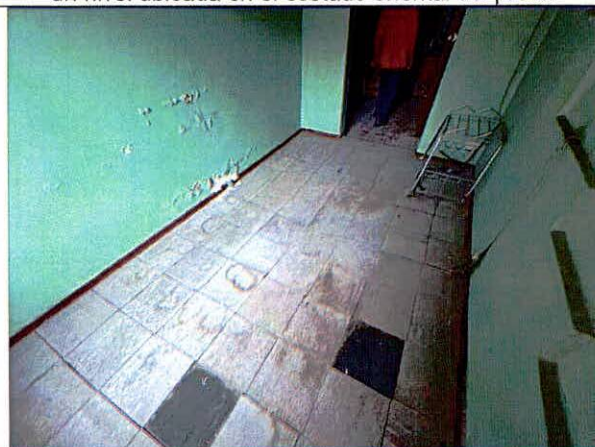
**Fotografía 8.** Humedad en entepiso de madera del segundo nivel del predio

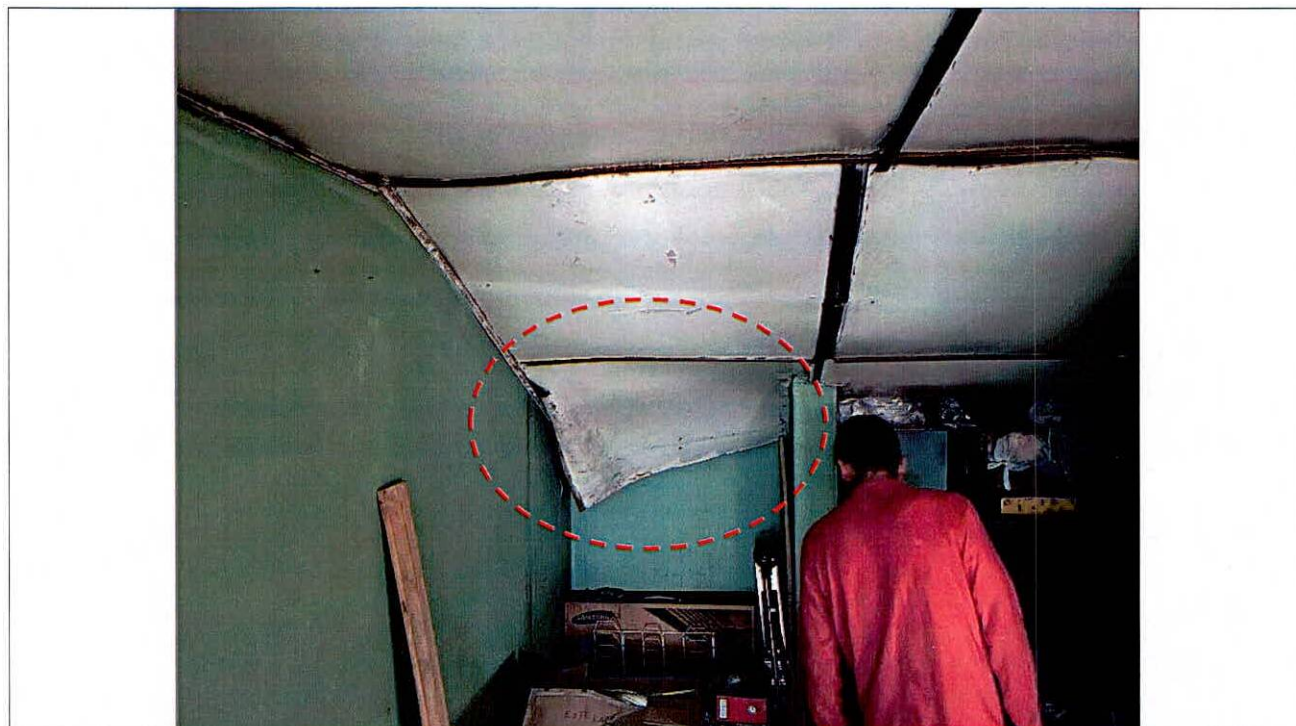
Fotografía 9. Filtración de agua desde la cubierta del segundo nivel del predio

- A los responsables del predio de la Carrera 82A No. 80-82, del Barrio Andalucía de la Localidad de Engativá, adelantar una verificación de las condiciones de los elementos de cubierta del predio. Lo anterior con el objetivo de adelantar reparaciones de la cubierta en caso de identificar daños en sus elementos.
