EMERGENCIA No.  
**DIAGNÓSTICO TÉCNICO No. DI- 2036**  
**COORDINACIÓN TÉCNICA**

DIRECCIÓN: Calle 29A Sur No. 15 – 10 Este ÁREA DIRECTA: 300 m<sup>2</sup>  
BARRIO: Corinto POBLACIÓN ATENDIDA:  
UPZ: 32 – San Blas FAMILIAS 4 ADULTOS 6 NIÑOS 6  
LOCALIDAD: 4 – San Cristóbal

**DESCRIPCIÓN Y CAUSAS:** Deslizamiento aparentemente traslacional en suelo, producido por desconfinamiento en la pata del depósito a causa de las excavaciones realizadas en la ladera para la construcción de las viviendas.

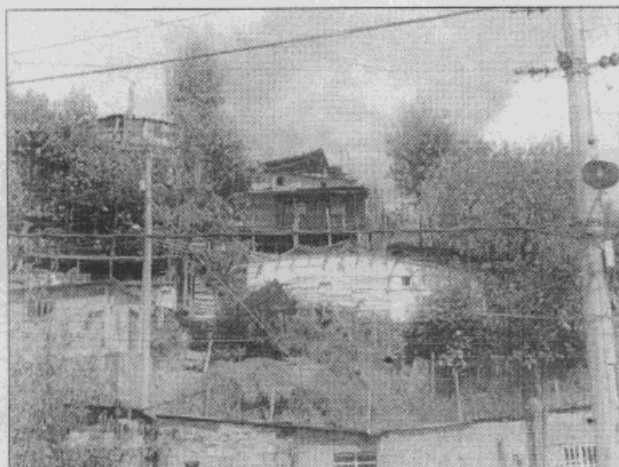
Fotografía 1. Vista de la ladera donde se ubican las viviendas.

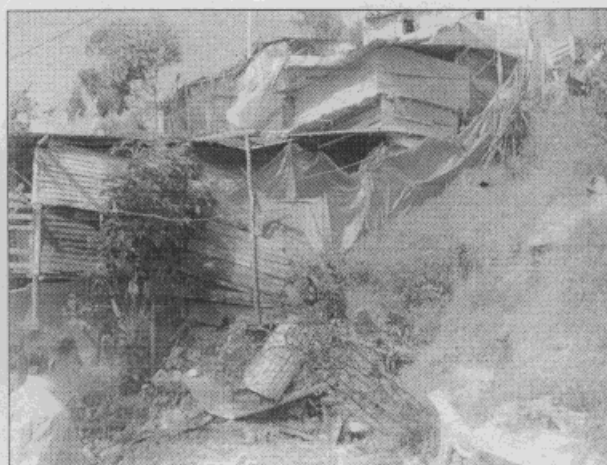
| # | NOMBRE(Cabeza Hogar) | DIRECCIÓN | TELÉFONO | P | A | N | DANOS EN VIVIENDA |
|---|---|---|---|---|---|---|---|
| 1 | Maria Parra de Rodriguez | Calle 29A Sur No. 15 - 10 Este | | 4 | 2 | 2 | Deformación de la vivienda por pérdida del suelo de fundación. Construcción de 1 piso en material de recuperación |
| 2 | Javier Rodriguez | Calle 29A Sur No. 15 - 24 Este | | 6 | 2 | 4 | Deformación de la vivienda por pérdida del suelo de cimentación. Vivienda de 1 piso en material de recuperación |

Fotografía 2. Vista lateral de las viviendas de la señora María Parra y Javier Rodríguez.

- Cambiar la prioridad del proceso de reasentamientos a uno (1) para las familias de la señora María Parra de Rodríguez y los señores Javier Rodríguez Parra y Jairo Alonso.
- Incluir con prioridad uno (1) en el proyecto de reasentamientos de familias en zonas de alto riesgo no mitigable, la familia del señor Isidro Mogollón (Calle 29A Sur No. 15 – 23 Este)

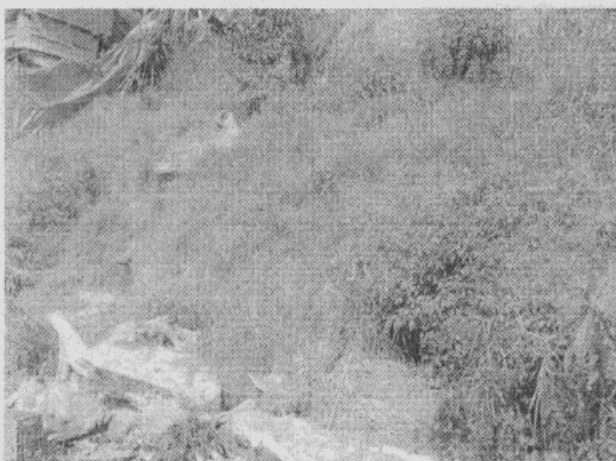
Fotografía 3. Vista de la pata del deslizamiento.

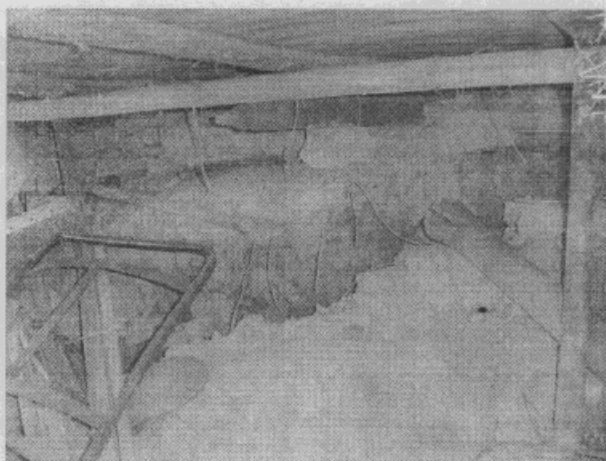
Fotografía 4. Se observa el escarpe de falla bajo la vivienda del señor Javier Rodríguez.

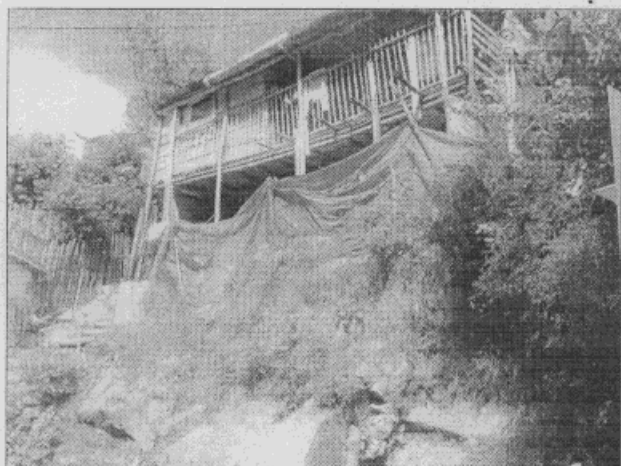
Fotografía 5. Vivienda del señor Javier Rodríguez; obsérvese el tipo de construcción y de cimentación.

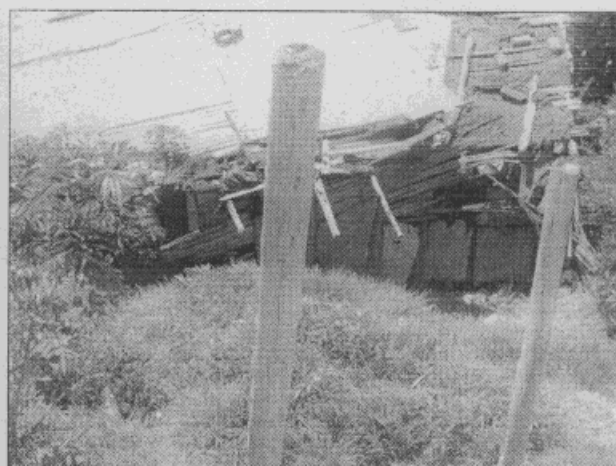
| # | NOMBRE(Cabeza Hogar) | DIRECCIÓN | TELÉFONO | P | A | N | DANOS EN VIVIENDA |
|---|---|---|---|---|---|---|---|
| 4 | Isidro Mogollón | Calle 29A Sur No. 15 - 23 Este | | 1 | 1 | | Deformación de la vivienda por empuje generado por el material deslizado. Vivienda de 1 piso en material de recuperación. |

Fotografía 6. Deslizamiento que está empujando la vivienda del señor Isidro Mogollón.
