| | <b>DIAGNÓSTICO TÉCNICO</b> | Código: | <b>CR-FT-42</b> |

**DIAGNÓSTICO TÉCNICO – DI No. 20554**  
**SUBDIRECCIÓN DE ANÁLISIS DE RIESGOS Y EFECTOS DE CAMBIO CLIMÁTICO**  
**GRUPO ASISTENCIA TÉCNICA**  
**RADICADO IDIGER 2024ER7627**  
**RADICADO IDIGER 2024ER9014**  
**EVENTO SIRE 5434681**

| <b>DIRECCIÓN:</b> | Carrera 77G No. 60 - 11 Sur | <b>CHIP Y/O COORDENADAS AREA INSPECCIONADA</b> | X1: 88.785,30 Y1: 100129,52<br>X2: 88795,12 Y2: 100132,04<br>X3: 88801,82 Y3: 100107,93<br>X4: 88790,95 Y4: 100108,38 | | | |

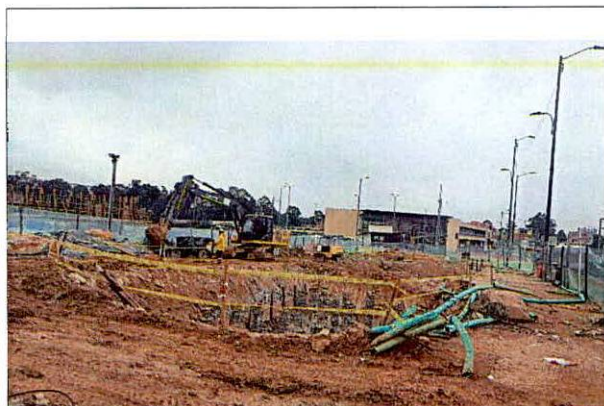
la edificación evaluada que aún no ha podido ser adquirida por el IDU en el marco del proyecto mencionado, (ver fotografía 1).

**Fotografía 1.** Vista General de la obra que se adelanta en el sector

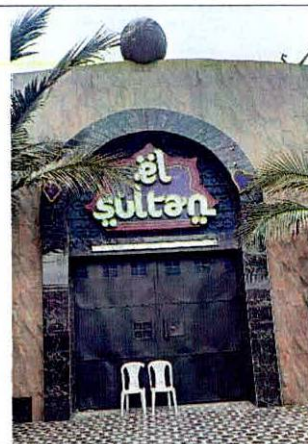
En el predio evaluado, se emplaza una edificación construida en mampostería confinada (Ver fotografía 2). Desde el exterior se aprecia que la construcción cuenta con un nivel a doble altura, situación que no fue posible verificar debido a que es una construcción abandonada, la cual se encuentra en proceso de adquisición por parte del distrito para continuar con las obras que se llevan a cabo en el sector, (Ver fotografías 3 y 4).

**Fotografía 2.** Fachada de la edificación evaluada.

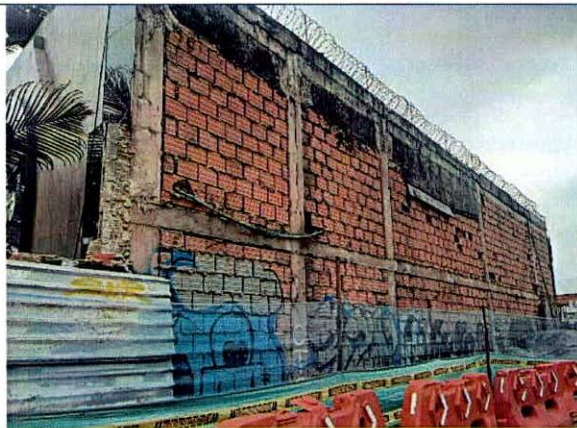
**Fotografía 3.** Vista general de los muros perimetrales.

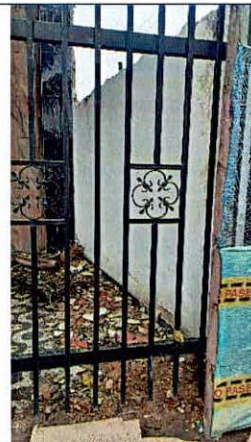
**Fotografía 4.** Cerramiento de la zona del aislamiento del frente en la edificación evaluada.

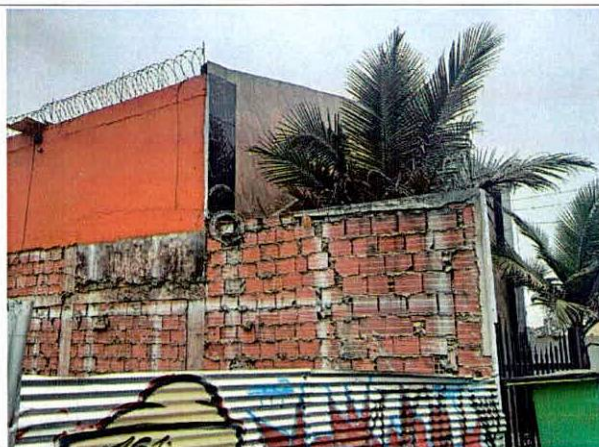
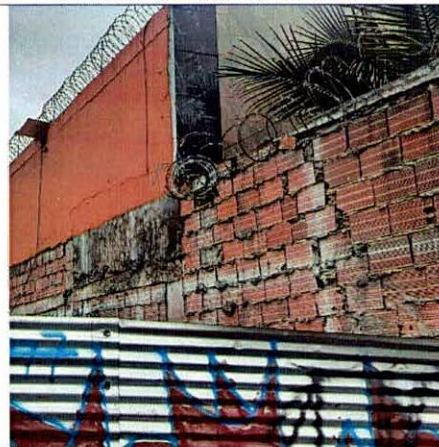
Durante la inspección se identifica el cerramiento del aislamiento frontal de la construcción, conformado al costado oriental una reja de aproximadamente 2.0m de altura y perimetralmente a los costados norte y sur por muros en mampostería. El muro del costado sur cuenta con una altura de alrededor de 3.0 m, y presenta pérdida de verticalidad y fisuras de tendencia escalonada al parecer debido a la fractura del mortero de pega, (Ver fotografías 5 y 6).

El muro del costado sur se encuentra fracturado y una parte colapsada en aproximadamente 1m de su altura total, el muro restante no se encuentra amarrado a la estructura y presenta colapso parcial de mampuestos, así como una evidente inclinación hacia el costado norte y fisuras de tendencia vertical y escalonada de aproximadamente 1cm de abertura y longitud total del muro. El consorcio como medida de mitigación parcial ha instalado una lamina de zinc que protege este muro y se ha encerrado con polisombra. En este costado junto a la edificación se instaló el sendero peatonal provisional para los habitantes del sector el cual tiene un ancho de 1.5m, (Ver fotografías 5 y 6).

**Fotografías 5 y 6.** Fractura de mampuestos y deterioro del muro del costado sur en general.

- Es posible que los daños identificados en los muros de cerramiento del costado norte y sur en el predio de la Carrera 77G No. 60 - 11 Sur, en el Sector Catastral Andalucía de la Localidad de Bosa, pueden estar asociados a la ausencia de mantenimiento, deficiencias constructivas, así como la obra alledaña llevada a cabo en el sector.

- A la Alcaldía Local de Bosa en el marco de sus competencias garantizar la restricción de uso del sendero peatonal localizado al costado norte de la edificación del predio de la Carrera 77G No. 60 - 11 Sur, en el Sector Catastral Andalucía de la Localidad de Bosa, hasta tanto se lleve a cabo la mitigación del riesgo de colapso de los muros del cerramiento de la edificación en mención.

- Al Instituto de Desarrollo Urbano – IDU desde el marco de sus competencias y teniendo en cuenta que es el ejecutor de las obras adelantadas en el sector donde se emplaza el predio de la Carrera 77G No. 60 - 11 Sur, en el Sector Catastral Andalucía de la Localidad de Bosa, verificar el estado de la adquisición del predio en mención con el fin realizar la demolición requerida para el avance de la obra.

- Al Instituto de Desarrollo Urbano – IDU desde el marco de sus competencias y teniendo en cuenta que es el ejecutor de las obras adelantadas en el sector donde se emplaza el predio de la Carrera 77G No. 60 - 11 Sur, en el Sector Catastral Andalucía de la Localidad de Bosa, realizar un monitoreo

constante de los muros de cerramiento del predio en mención con el fin de identificar cambios que puedan indicar un colapso parcial y/o total de los mismos.

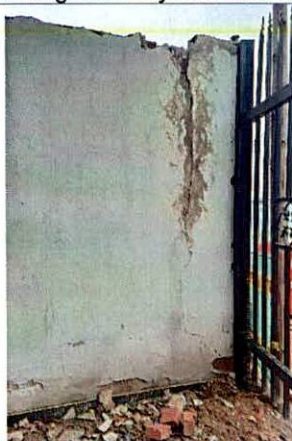
**Fotografía 7.** Fractura del muro y pérdida de verticalidad de cerramiento del costado norte.

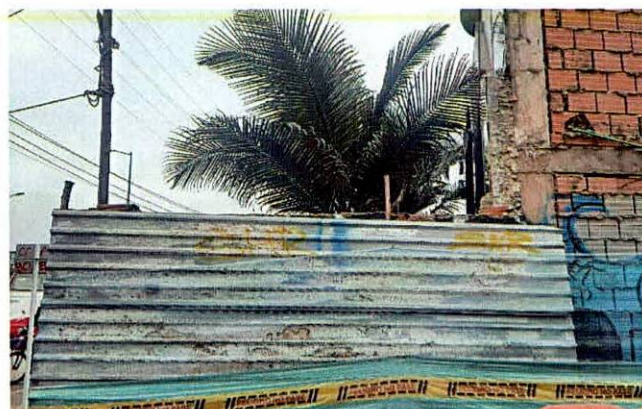
**Fotografía 8.** Cerramiento provisional instalado al muro del costado norte.
