| | <b>DIAGNÓSTICO TÉCNICO</b> | Código: | CR-FT-42 |

**DIAGNÓSTICO TÉCNICO – DI-20597**  
**SUBDIRECCIÓN DE ANÁLISIS DE RIESGOS Y EFECTOS DE CAMBIO CLIMÁTICO**  
**GRUPO ASISTENCIA TÉCNICA**  
**RADICADO No. 2024ER8614**

En atención al radicado 2024ER8614 personal del Instituto Distrital de Gestión de Riesgo y Cambio Climático - IDIGER, realizó visita técnica el día dieciséis (16) de mayo de 2024, al sector donde se localiza el predio de 74°01'02" W 4°43'48" N, Sector Catastral Barrancas Oriental Rural de la localidad Usaqué.

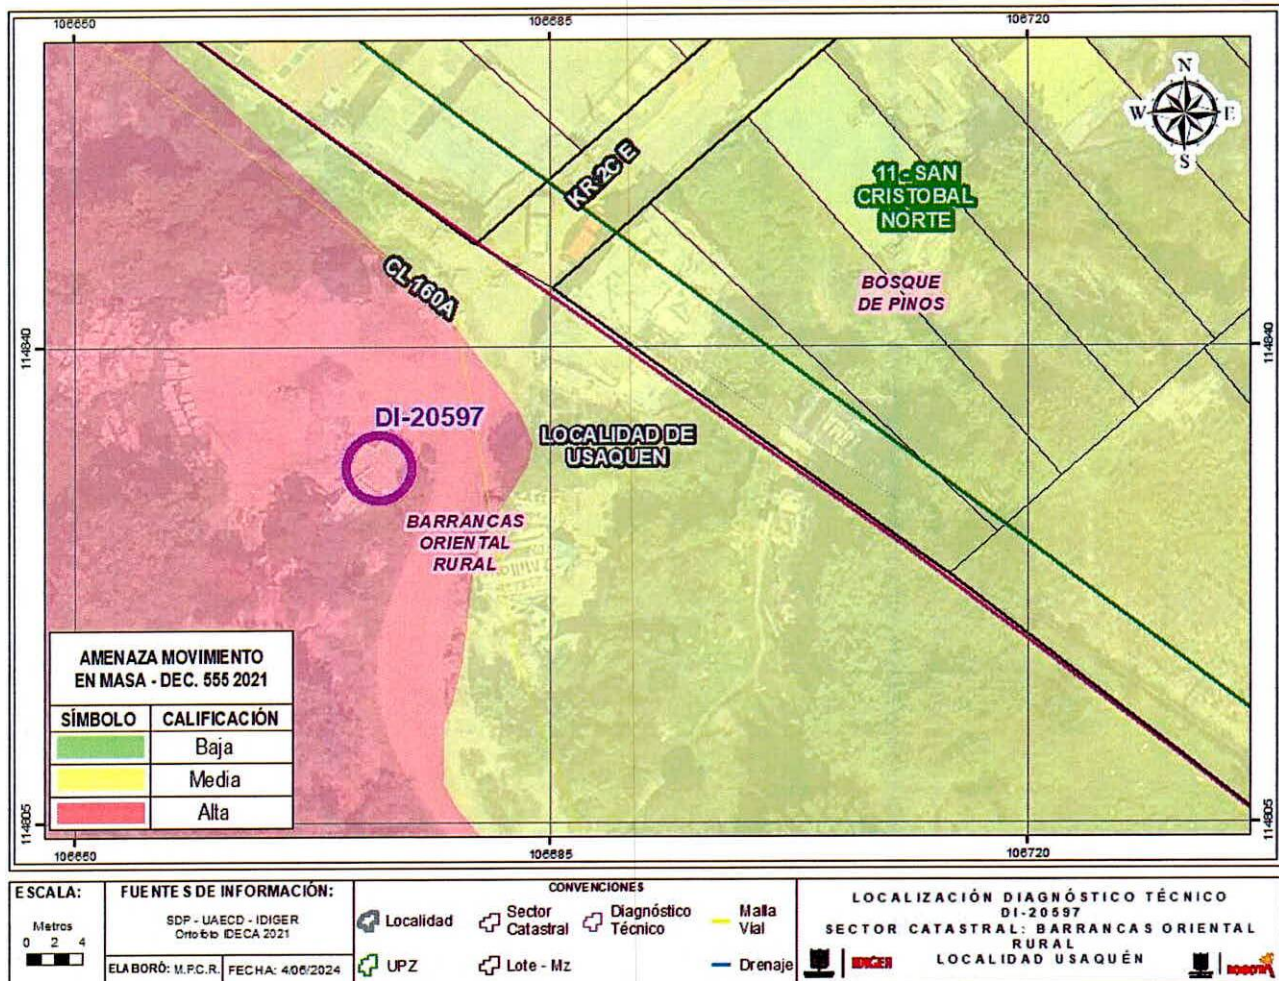
El sector rural donde se localiza el predio evaluado según el SIG PREDIAL es un área en condición de amenaza por movimiento en masa para suelo rural y presenta amenaza alta por movimiento en masa en suelo rural (ver figura 1), amenaza baja por avenidas torrenciales en suelo rural y se localiza dentro de la franja de adecuación de los cerros orientales.

Figura 1. Calificación de Amenaza alta por Movimiento en masa Decreto 555-2021

- De acuerdo con la categorización y/o información en el SIG PREDIAL y según Decreto 555 de 2021 Figura 1, el predio evaluado está categorizado como un área en condición de amenaza por movimiento en masa para suelo rural por tanto presenta amenaza alta por movimiento en masa en suelo rural, y está localizado dentro de la franja de adecuación de los cerros orientales, por lo que la vivienda allí localizada al parecer corresponde a una ocupación informal e ilegal.

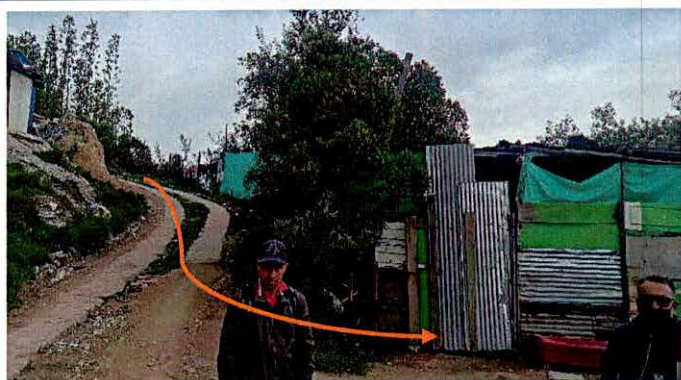
**Fotografía No. 1.** Vista general de la entrada al predio

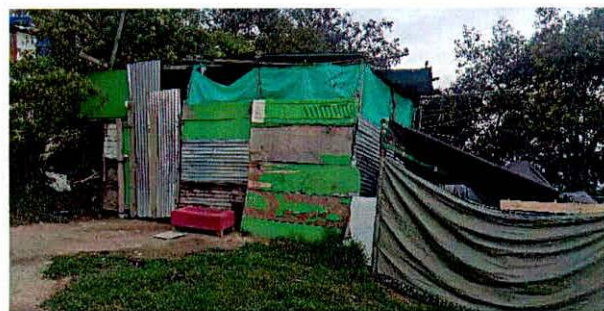
En el predio se emplaza una ocupación y/o vivienda de un nivel construida en material de recuperación, con estructura en madera, con cubierta en teja de zinc, en su mayoría con evidentes deficiencias constructivas relacionadas con la ausencia de elementos de confinamiento, falta de continuidad de los elementos estructurales, deficiencias en los sistemas de cimentación, (Ver fotografías 2 y 3).

**Fotografía No. 2.** Vista general de la ocupación

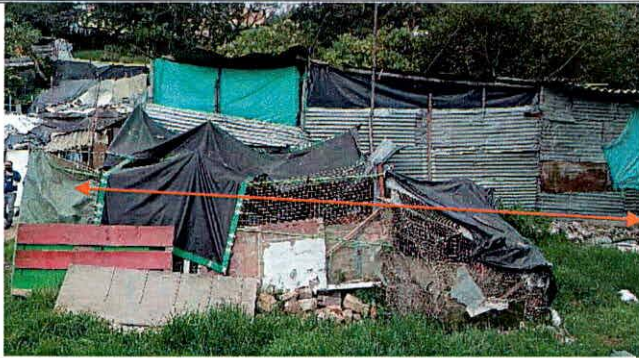
**Fotografía No. 3.** Vista lateral de la ocupación.

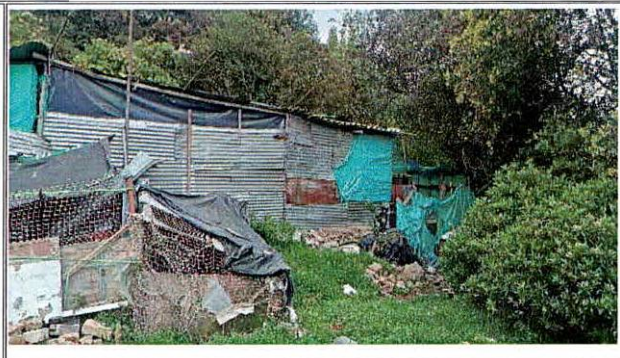
Posiblemente esta ocupación corresponde a construcciones informales, la cual no cuenta con sistema de manejo de aguas de escorrentía superficial y subsuperficial. Quien atiende la visita comenta no contar con servicios básicos, lo que posiblemente debe contar con instalaciones poco técnicas que vierten las aguas negras directamente a los pastizales y arbustos que se localizan perimetralmente al predio, situación que no fue posible evidenciar y precisar con la visita de evaluación ocular, puesto que en la parte posterior no es fácil el acceso por pastos de gran tamaño y arbustos originales del sector como tampoco fue permitido el paso hasta este sector, (Ver fotografía 4). No se identifican daños en la estructura.

**Fotografía No. 4.** Vista lateral y posterior de la ocupación y arbustos naturales del sector.

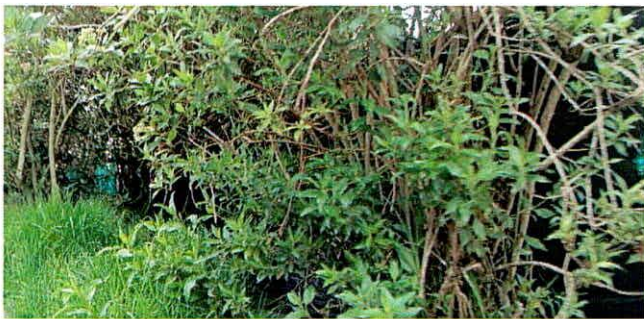
**Fotografía No 5.** Vista árboles y arbustos del sector

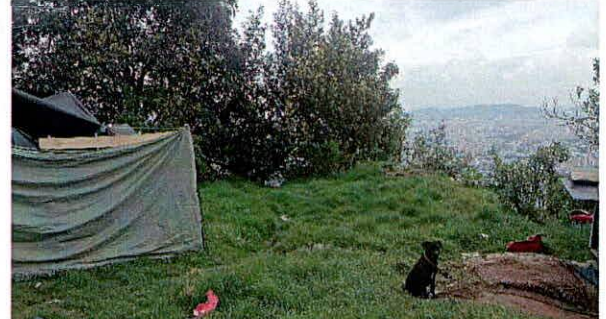
**Fotografía No 6.** Vista general del sector pastos, árboles y arbustos del sector
