**DIAGNÓSTICO TÉCNICO – DI No. 20016**  
**SUBDIRECCIÓN DE ANÁLISIS DE RIESGOS Y EFECTOS DE CAMBIO CLIMÁTICO**  
**GRUPO ASISTENCIA TÉCNICA**  
**EVENTO SIRE 5426419**

Movimientos en Masa / Deslizamiento de suelos

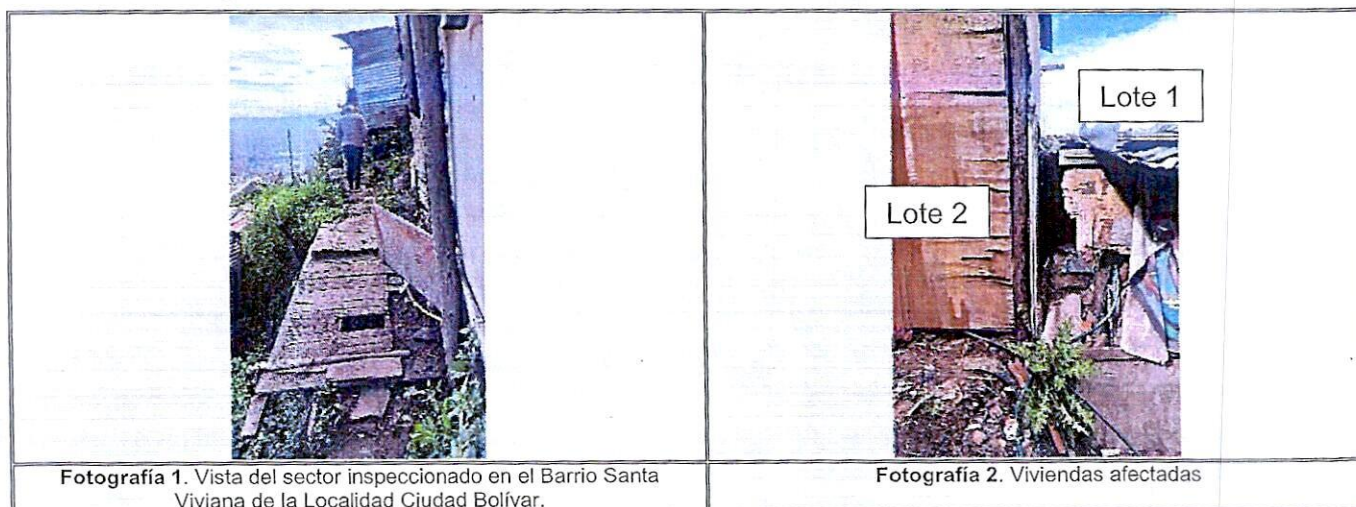
Personal del IDIGER realizó visita técnica el día 25 de noviembre de 2023, al polígono de evaluación en el sector de la Calle 75C Sur con Carrera 75C, en el Barrio Santa Viviana de la Localidad de Ciudad Bolívar, encontrando que el sector corresponde a una zona de ladera de pendiente media/alta, no consolidada urbanísticamente con vías de acceso vehicular sin pavimentar. La entrada a las viviendas se da mediante senderos peatonales en terreno natural que sirven de acceso a la mayoría de los inmuebles del sector, (ver fotografía 1).

Teniendo en cuenta las condiciones topográficas del terreno evaluado, se han desarrollado intervenciones en la ladera, de tipo construcción de taludes de corte y relleno de manera antitécnica para el emplazamiento de edificaciones informales, principalmente viviendas, construidas en material de recuperación, siendo esta última tipología de construcción empleando elementos en madera, láminas de zinc y cartón, la que prima en el polígono evaluado (ver fotografías 1 a 20).

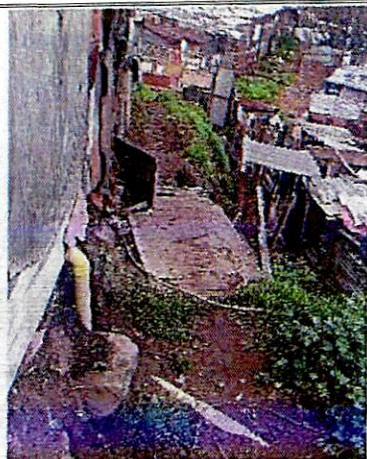
No se identifican medidas de estabilización y/o protección, ni sistemas de manejo de aguas de escorrentía superficial y subsuperficial en la ladera. Teniendo en cuenta que las construcciones corresponden a edificaciones informales, presentan conexiones erradas de las redes de acueducto y alcantarillado, por lo que se identifican vertimientos e infiltraciones de aguas servidas en la ladera (ver fotografías 1 a 6).

**Fotografía 3.** Conexiones erradas de las viviendas del sector

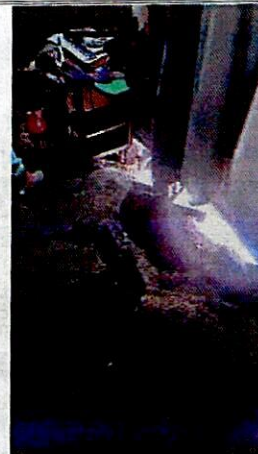
La emergencia se atiende en la vivienda identificada como Lote 1, debido a que los elementos perimetrales en zinc del costado occidental presentan pérdida de verticalidad, a causa del desconfinamiento en el relleno de soporte, esto ha ocasionado que la vivienda en general presente una inclinación hacia este costado, (ver fotografía 3 y 4). Así mismo, hacia el costado oriental del lote 1, se identifica un movimiento en masa activo de carácter local, de tipo desprendimiento desde el talud de corte implementado para la construcción de la vivienda; los materiales movilizados han ocasionado el colapso de los elementos perimetrales en zinc y afectado la funcionalidad de la cocina, (ver fotografías 5 y 6).

**Fotografía 4.** Pérdida de suelo de soporte de los elementos perimetrales de la vivienda hacia el costado occidental

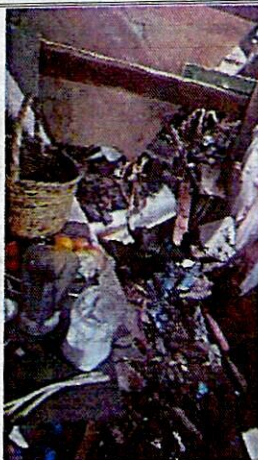
**Fotografía 5.** Deslizamiento de suelos en el costado oriental que provoca el colapso de los elementos perimetrales de la vivienda

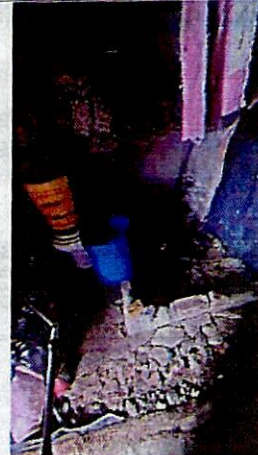
**Fotografía 6.** Fractura del suelo adecuado para la zona de baño
