## DIAGNÓSTICO TÉCNICO

**DIAGNÓSTICO TÉCNICO DI-20579**  
**SUBDIRECCIÓN DE ANÁLISIS DE RIESGOS Y EFECTOS DEL CAMBIO CLIMÁTICO**  
**GRUPO ASISTENCIA TÉCNICA**  
**RADICADO IDIGER 2024ER8057**  
**EVENTO 5430898**  
**EVENTO 5434021**

## 5. ESCENARIO DE RIESGO: Movimiento en masa.

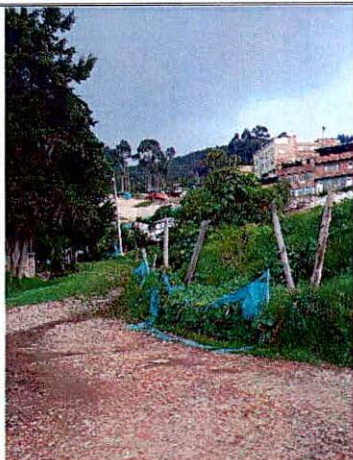
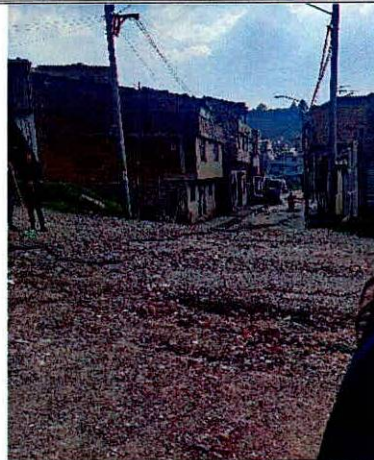
Personal del IDIGER realizó visita técnica el día 05 de marzo de 2024, al sector donde se ubica el predio P1, encontrando que se localiza en una zona de ladera de pendiente moderada a alta, consolidada parcialmente a nivel urbanístico con vías de acceso vehicular pavimentadas y en afirmado (ver fotografías 1 y 2).

**Fotografías 1 y 2.** Vista General del Sector Catastral San Blas II sobre la Carrera 12 A Este y Calle 28 C Sur

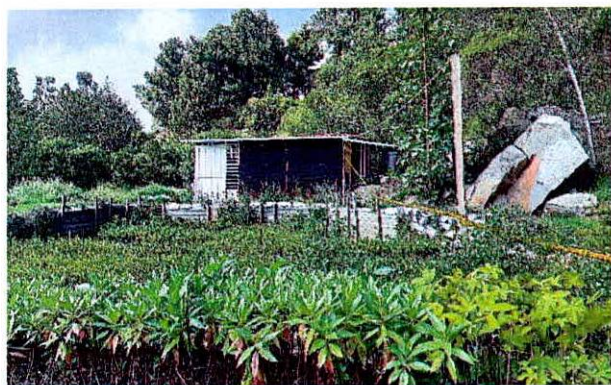
**Fotografía 3.** Interior del predio P1.

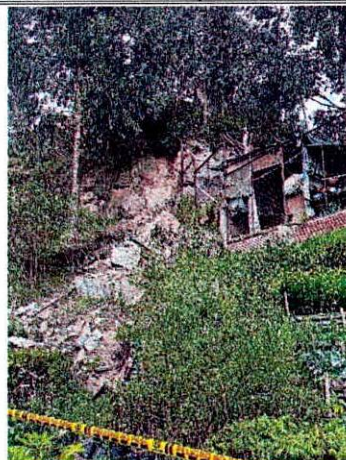
Hacia el costado oriental del predio P1, se identifica un escarpe de un macizo rocoso, de aproximadamente 12 m de altura y gran extensión que hace parte de la formación Bogotá, conformado por arcillolitas abigarradas entre las que se intercalan algunos bancos gruesos de areniscas y areniscas arcillosas. De acuerdo con la información brindada por la comunidad en horas de la noche del 04 de marzo de 2024, desde el mencionado macizo se presentó un flujo de detritos y desprendimientos de rocas de alrededor de 0.8 m de diámetro que se deposita en la base del talud sobre parte de un semillero (ver fotografías 4 a 6).

**Fotografía 4.** Macizo Rocoso Inspeccionado

A los responsables del Centro de Restauración Ambiental (CERESA), en el predio de la Calle 28 B Sur No. 10 H – 60 Este(P1), en el Sector Catastral San Blas II de la Localidad de San Cristóbal, acoger la recomendación de restricción de uso de la zona afectada al costado oriental en un área aproximada de 50m<sup>2</sup>, dada el 05 de marzo de 2024, hasta tanto se mitigue la condición de riesgo evidenciada en el talud rocoso.

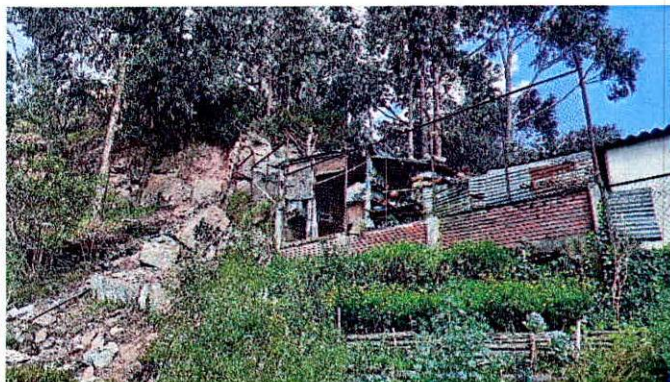
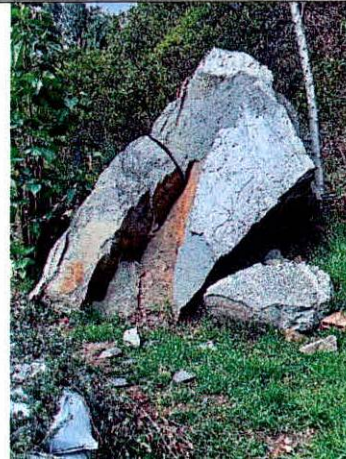
**Fotografías 5 y 6.** Caída de rocas que se depositaron al interior del predio P1.

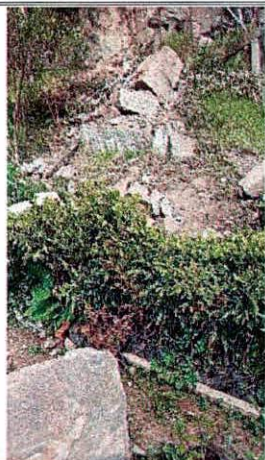
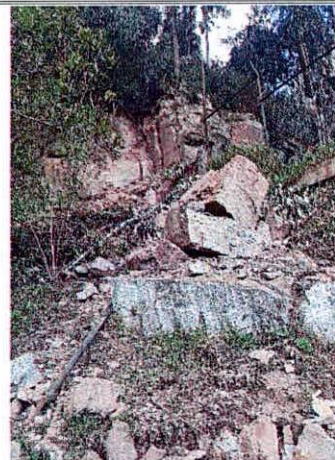
Durante la visita técnica se puede constatar que el macizo rocoso presenta diaclasas transversales, persistentes, muy próximas, de apertura visible (mayor de 5 mm), rugosidad lisa a ondulada y superficie alterada. Las precipitaciones presentadas posiblemente han provocado presiones hidrostáticas en las discontinuidades estructurales ocasionando el desprendimiento de bloques de más de 2m de longitud en su lado más ancho, estas rocas se generan por la intersección de la estratificación de dos sistemas de discontinuidades, las cuales tienen alta tendencia a su caída por la pendiente verticalizada del talud y se depositan en su mayoría sobre el base este, adicionalmente, se observa en la parte superior rocas las cuales se encuentran suspendidas y sueltas, con aparente lavado de matriz fina de las diaclasas, potencialmente inestables y muy susceptibles a presentar nuevos desprendimientos desde la parte superior (ver fotografías 7 y 8).

Es posible que el movimiento en masa observado el día 5 de marzo de 2024 y ubicado hacia el costado oriental del predio P1, este relacionado con las características morfológicas de la ladera en esta zona, las propiedades intrínsecas de los materiales que la conforman y ausencia de obras de protección y/o contención y la carencia de medidas para el manejo de aguas de escorrentía superficial y subsuperficial.

**Fotografías 7 y 8.** Acumulación de material y bloques de arenisca suspendidos con riesgo de colapso.

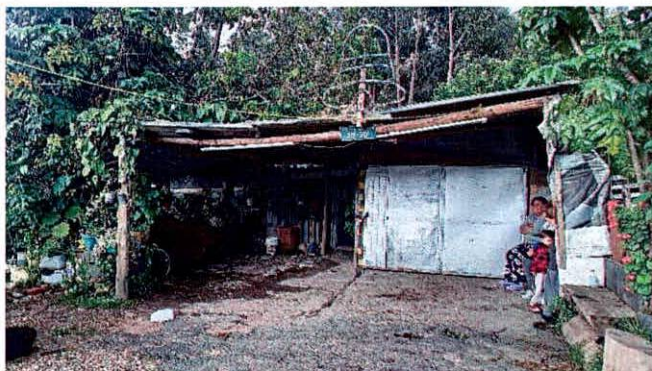
Se inspecciona la vivienda (P1-A) ubicada hacia el costado norte de la franja de viviendas localizadas en la zona suroriental del predio P1, correspondiente a una vivienda de un (01) nivel construida en mampostería simple y elementos de material de recuperación (tipo madera, tejas de zinc y cartón) con cubierta en tejas de plástico. La vivienda colinda con el macizo rocoso anteriormente mencionado hacia el costado norte, por lo que al interior de esta se ha depositado gran parte de la caída de rocas ocupando un área de 30 m<sup>2</sup> aproximadamente (ver fotografías 9 - 12).

**Fotografía 9.** Vista de la vivienda ubicada en la franja de viviendas del costado suroriental del predio P1, identificada como P1-A

| Localización | Tipo de estructura | Uso | No. Pisos | Daños |
|---|---|---|---|---|
| P1-A:<br>CL 28 B SUR 10 H 60 ESTE | Mampostería simple y elementos de madera | Habitacional | 1 | Fuertes |

A los responsables y habitantes de la vivienda ubicada al costado norte de la franja de viviendas localizadas al costado suroriental del predio de la Calle 28 B Sur No. 10 H – 60 Este (P1), en el Sector Catastral San Blas II, referenciada como predio P1-A, acoger la recomendación de evacuación dada el 05 de marzo de 2024, hasta tanto se mitigue la condición de riesgo evidenciada en el talud rocoso.

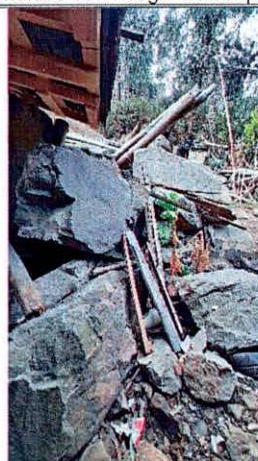
**Fotografía 10.** Caída y depósito de rocas sobre el costado norte de la vivienda P1-A

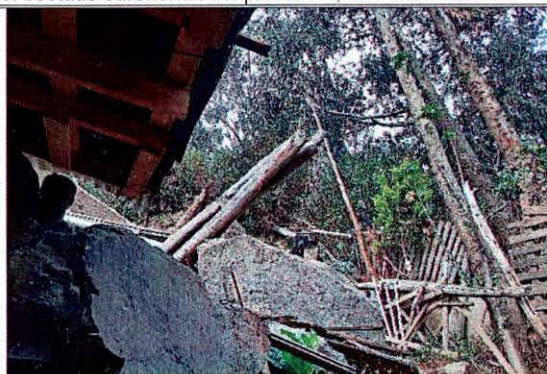
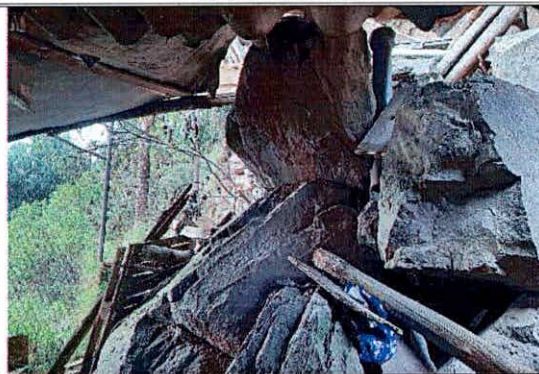
**Fotografías 11 y 12.** Caída y depósito de rocas sobre el costado norte de la vivienda P1-A

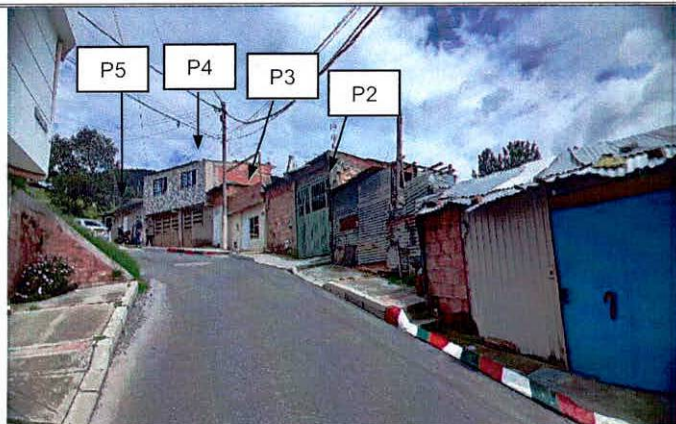
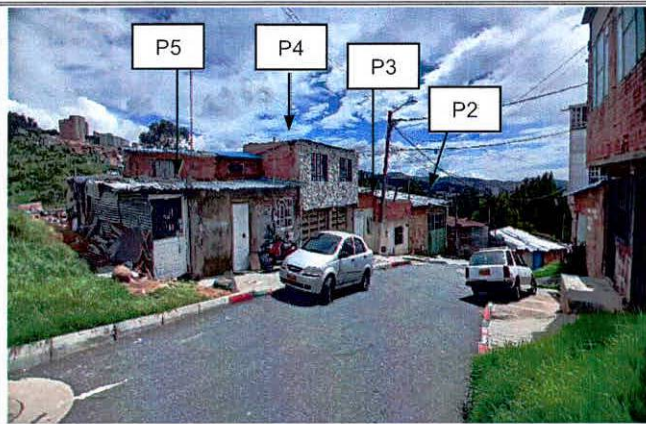
Personal del IDIGER, realizó visita técnica el día 06 de mayo de 2024, al sector donde se ubican los predios P2, P3, P4 y P5, encontrando que estos se ubican hacia la parte alta de una ladera de pendiente moderada a alta y que colindan con el costado norte del predio de gran extensión P1. El acceso a los predios P2, P3, P4 y P5, se realiza mediante una vía vehicular pavimentada construida sobre la Calle 26 B Sur (fotografías 13, 14 y 26).

En el predio P2, se ubica una vivienda de un nivel en fachada y dos niveles hacia la parte posterior, uno a modo de sótano, construida en mampostería parcialmente confinada y elementos de madera, entresijos al parecer en madera y cubierta en tejas de zinc y fibrocemento apoyadas sobre correas de madera. Al momento de la inspección técnica no se encontró quien permitiera el ingreso. Sobre la fachada se observaron buenas condiciones de conservación (ver fotografías 13, 14 y 26)

En el predio P5, se ubica una vivienda de dos niveles construida en mampostería parcialmente confinada, con placa de entresijo en concreto entresijos en madera y cubierta en tejas de fibrocemento apoyadas sobre correas de madera, la cual presenta buenas condiciones de conservación (ver fotografías 13, 14 y 26).

Fotografías 13 y 14. Vista del sector donde se ubican los predios P2, P3, P4 y P5.

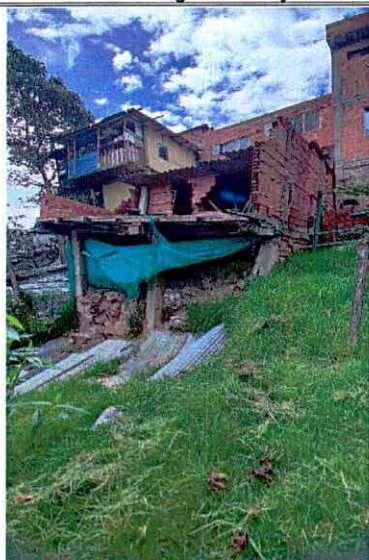
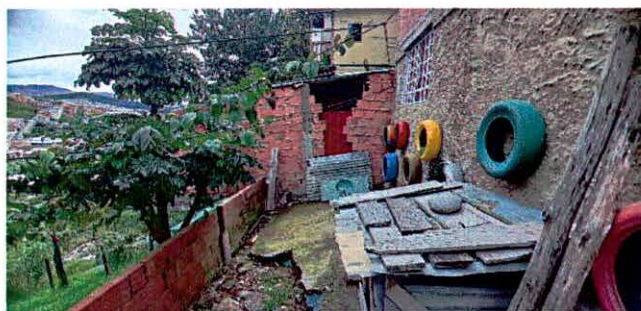
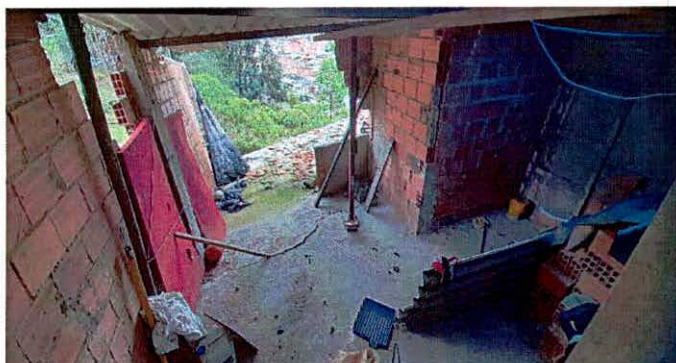
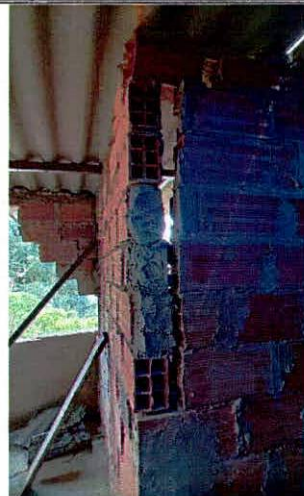
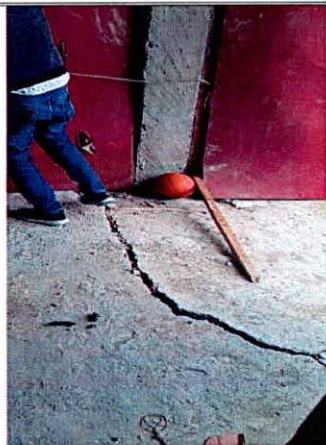
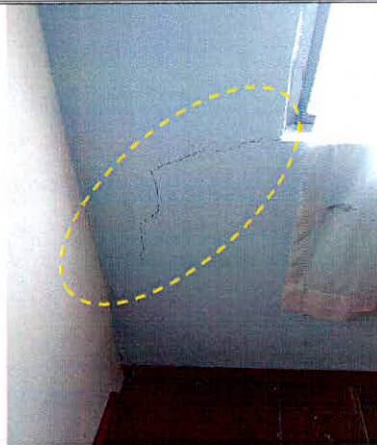
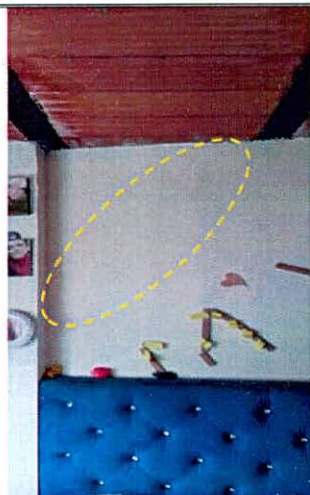
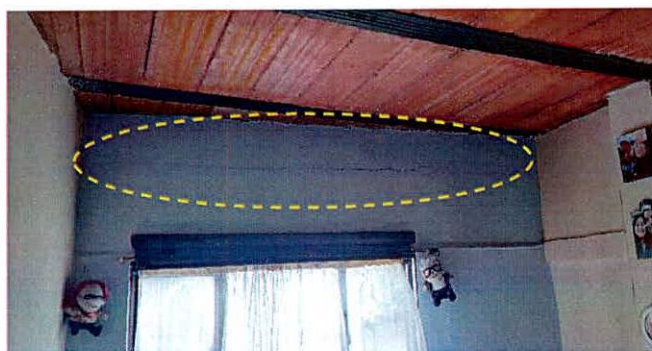
En el predio P3, se ubica una vivienda de un nivel en fachada y dos niveles hacia la parte posterior, uno a modo de sótano, construida en mampostería confinada con placas de piso y entresijo en concreto reforzado y cubierta en losa aligerada (bloques de arcilla cocida apoyados sobre perfiles metálicos y recubrimiento en mortero) a modo de terraza. La zona del sótano en la zona posterior del predio, se encontraba en proceso de construcción, donde ya se habían adelantado la construcción de zapatas profundas con columnas de concreto reforzado como mecanismo de cimentación y de apoyo de una losa de piso en concreto, colapsada parcialmente meses atrás según lo indicado por el responsable del inmueble; zona en la que actualmente se evidencia fuertes agrietamientos en muros divisorios y de cerramiento, separaciones entre mampuestos de hasta 25 cm, pérdida de verticalidad de muros divisorios y de cerramiento y fractura de la losa de piso. Sobre algunos muros divisorios y de cerramiento que conforman el primer nivel se aprecian fisuras de tendencia vertical y diagonal con aberturas de hasta 2 mm en longitudes de 0.5 m a 2 m aproximadamente. (ver fotografías 15 a 22 y 26)

Fotografía 15. Daños en el predio P3.

Fotografía 16. Daños en el predio P3.

Fotografía 17 y 18. Daños en el predio P3.

Fotografía 19 y 20. Daños en el predio P3.

Fotografía 21. Daños en el predio P3.

Fotografía 22. Daños en el predio P3.

| Localización | Tipo de estructura | Uso | No. Pisos | Daños |
|---|---|---|---|---|
| P3:<br>CL 26 B SUR 12 B – 27 ESTE | Mampostería confinada | Habitacional | 2 | Fuertes en sótano |

A los responsables y habitantes de las viviendas ubicadas en los predios de la Calle 26 B Sur No. 12 B – 25 Este (P2), la Calle 26 B Sur No. 12 B – 27 Este (P3) y la Calle 26 B Sur No. 12 D – 03 Este (P4), en el Barrio Las Acacias de la Localidad San Cristóbal, acoger la recomendación de evacuación dada el 06 de mayo de 2024, hasta tanto se mitigue la condición de riesgo evidenciada producto del movimiento en masa presente al costado nororiental del predio de la Calle 28 B Sur No. 10 H – 60 Este (P1).

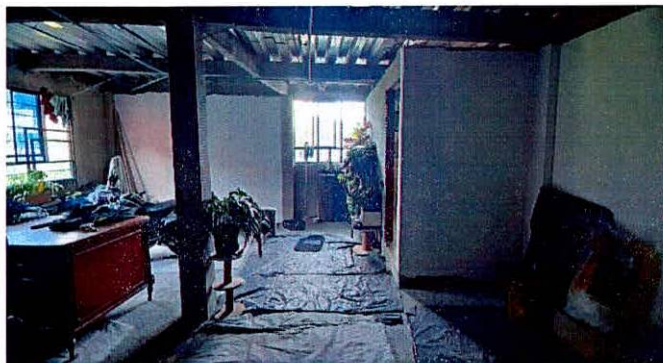
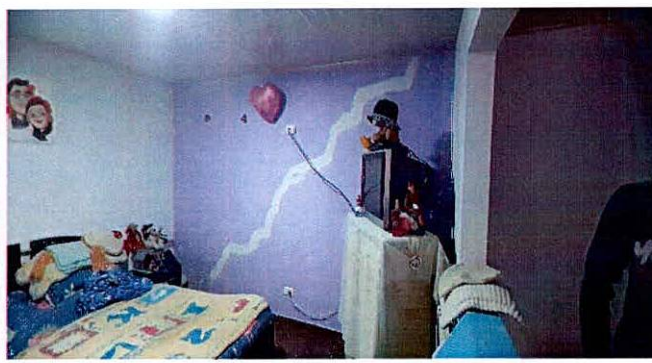
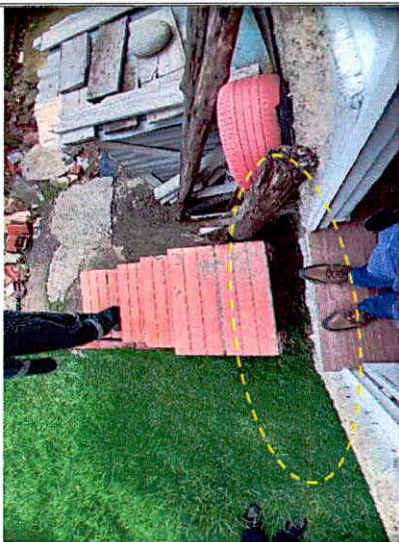
En el predio P4, se ubica una vivienda de dos niveles en fachada y cuatro niveles hacia la zona posterior, dos a manera de sótanos, construida en mampostería confinada, con placas de piso y entresijo en concreto reforzado y cubierta en tejas de fibrocemento apoyadas sobre correas de madera. Sobre algunos muros de cerramiento de los sótanos se identificaron fisuras de tendencia horizontal recientemente resanadas. En la parte posterior de la edificación se evidencia una zona de patio con piso en concreto con una longitud de 8 m y un ancho de 2.5 m aproximadamente, el cual se ha separado unos 25 cm aproximadamente del cerramiento posterior de la vivienda (ver fotografías 23 a 26).

Fotografías 23 y 24. Vista del interior del predio P4 y fisuras en muros de sótanos.

**Fotografía 25.** Separación entre piso de patio y muros posteriores del predio P4.

| Localización | Tipo de estructura | Uso | No. Pisos | Daños |
|---|---|---|---|---|
| P4:<br>CL 26 B SUR 12 D – 03 ESTE | Mampostería confinada | Habitacional | 4 | Moderados |

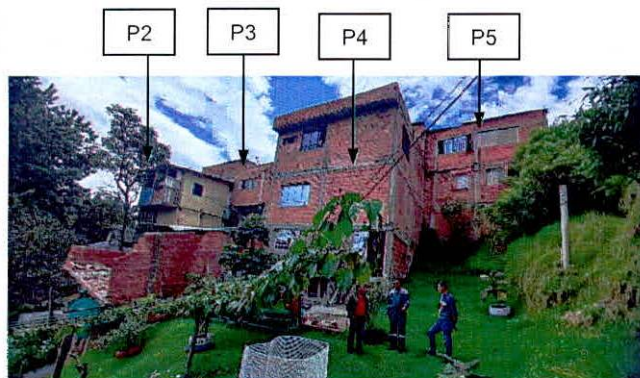
**Fotografía 26.** Vista posterior de las viviendas de los predios P2, P3, P4 y P5.

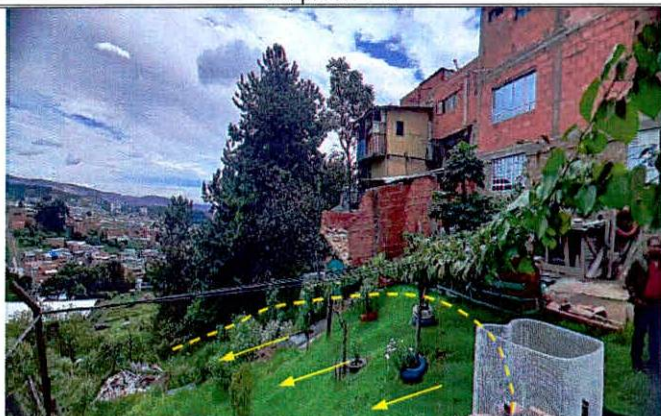
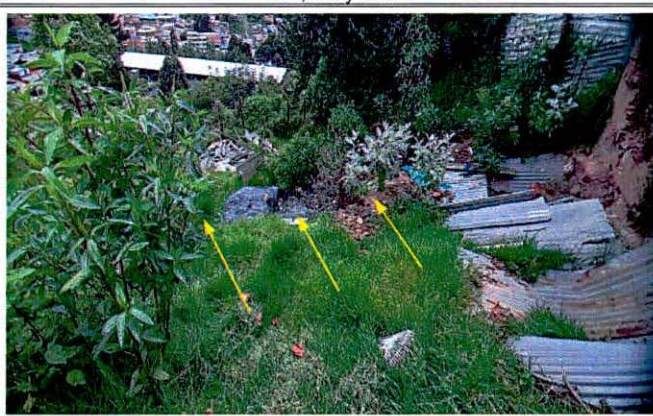
El terreno ubicado hacia la zona posterior de los predios P2, P3, P4 y P5 y que corresponde al costado nororiental del predio P1, está conformado por suelo residual cubierto de pasos, arbustos y algunos árboles, se evidencia deformaciones y grietas de tracción que indican un avance retrogresivo del movimiento en masa evidenciado y descrito en los diagnósticos técnicos DI-8759, DI-17464 y DI-18993, que al parecer viene favoreciendo el desconfinamiento del terreno donde se emplaza la parte posterior de los inmuebles de los predios P3 y P4 (ver fotografías 26, 27 y 28).

Es posible que el avance retrogresivo del movimiento en masa ubicado al costado nororiental del predio P1, que se evidenció el 06 de mayo de 2024, este relacionado con la ausencia de intervenciones orientadas a garantizar la estabilidad del terreno, situación que a su vez puede estar favorecida por la filtración de aguas al suelo suelto en momentos de fuertes precipitaciones en la zona.

**Fotografía 27.** Demarcación del movimiento en masa en el terreno posterior a los predios P2, P3, P4 y P5.

**Fotografía 28.** Demarcación del movimiento en masa en el terreno posterior a los predios P2, P3, P4 y P5.

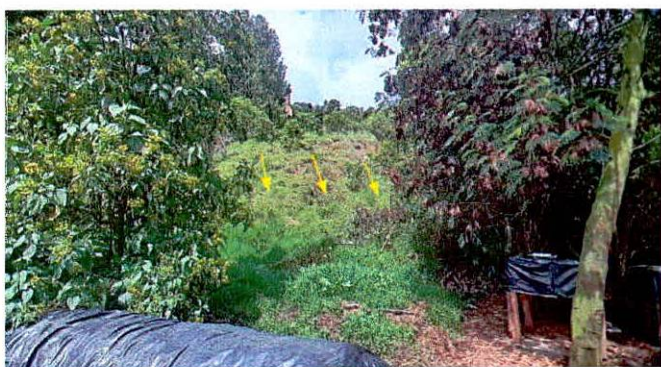
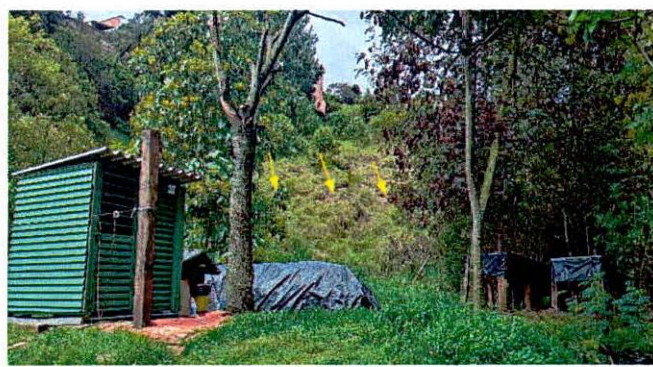
Actualmente, en la parte baja del movimiento en masa se ubica una planicie donde se encuentra un área de aproximadamente 400 m<sup>2</sup> con material de compostaje, mesas de semillero y un canil del Centro de Restauración Ambiental (CERESA), que se localizan a una distancia de unos 10 m del material inestable. Es de notar que el sector donde se encuentra el movimiento en masa mencionado y localizado en el predio P1, no ha sido objeto de intervenciones tendientes a la estabilización; además, la recomendación de restricción de uso de la zona aledaña a la pata del movimiento en masa no ha sido acogida ya que no se observan elementos que lo indiquen (ver fotografías 29 y 30).

**Fotografías 29 y 30.** Vista del movimiento en masa del costado nororiental del predio P1 y de la zona ubicada en la parte baja
