| | <b>DIAGNÓSTICO TÉCNICO</b> | Código: | CR-FT-42 |

**DIAGNÓSTICO TÉCNICO - DI-20644**  
**SUBDIRECCIÓN DE ANÁLISIS DE RIESGOS Y EFECTOS DE CAMBIO CLIMÁTICO**  
**GRUPO ASISTENCIA TÉCNICA**  
**RADICADO IDIGER No. 2024ER9155**

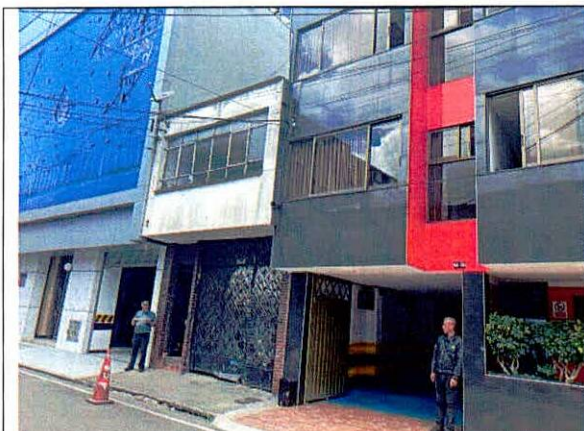
En atención al radicado No. 2024ER9155, personal del IDIGER realizó visita técnica de inspección el 28 de mayo de 2024, al predio que se presenta en la Figura 1, localizado en un sector de pendiente relativamente plana, consolidado urbanísticamente, que cuenta con la presencia de servicios públicos domiciliarios y vías de acceso vehicular pavimentadas (Ver fotografía 1).

**Fotografía 1.** Vista general del sector donde se emplaza el predio de la KR 14A 60 58.

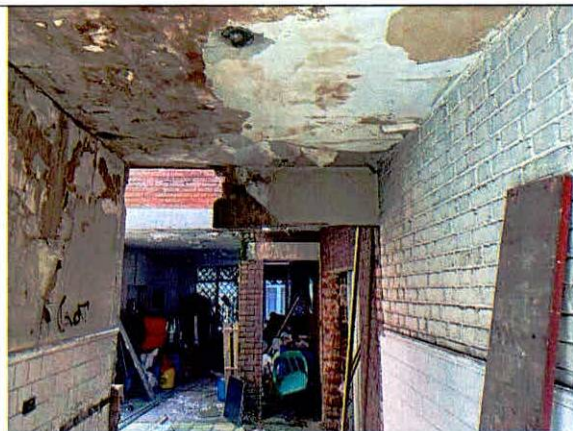
**Fotografía 2.** Sectores inspeccionados al interior del predio, edificación deshabitada.

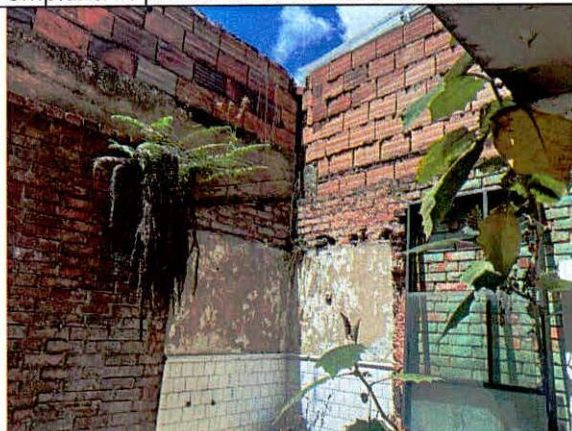
De igual forma, en la inspección realizada al interior del predio de la KR 14A 60 58, se evidencia a nivel general, un avanzado estado de deterioro y abandono de la construcción. Algunos sectores del segundo nivel no cuentan con cubierta, permitiendo el ingreso directo del agua durante los periodos de precipitación (Ver fotografía 2). De igual forma, se observa que no se cuenta con escaleras de acceso al segundo nivel (Ver fotografía 3). Por su parte, sobre los muros internos se evidencian manchas de humedad (Ver fotografías 4 y 5) y sectores con desprendimientos de pañete y pintura en la placa de entrepiso (Ver fotografía 6), los cuales se han depositado al interior del predio. Sin embargo, no se evidenciaron grietas, o pérdida de verticalidad sobre los muros internos, que alerten sobre una condición de riesgo por sus condiciones físicas observadas.

**Fotografía 3.** Sectores al interior de la edificación sin presencia de cubierta.

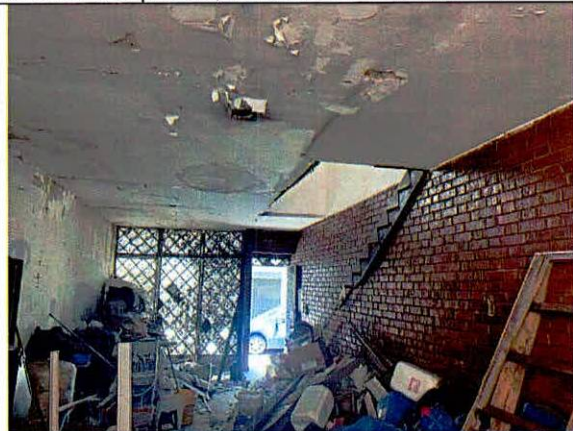
**Fotografía 4.** Vista al interior del predio, sin escaleras de acceso al segundo nivel.

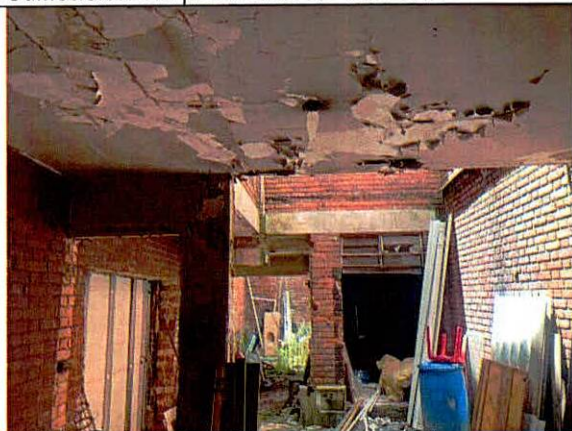
- Ausencia de cubierta en algunos sectores del segundo nivel.
- Deficiencias en la recolección y/o conducción de aguas lluvias.
- Ausencia de mantenimiento general de la edificación.

**Fotografía 5.** Humedades y desprendimientos de pañete y pintura.

- A los responsables, encargados y/o propietarios de la edificación emplazada en el predio de la KR 14A 60 58, en el Sector Catastral Chapinero Occidental de la Localidad de Teusaquillo, en caso de no existir condiciones o restricciones para el uso del suelo, se recomienda que, conforme a lo dispuesto en el Código de Construcción para Bogotá D.C. (Acuerdo 20 de 1995), donde se establece que es obligación de los propietarios y/o responsables de los inmuebles propiciar y efectuar el adecuado mantenimiento de sus instalaciones, adelantar acciones encaminadas al mantenimiento y reparación sobre los elementos que conforman la cubierta y los muros internos de la edificación, con el fin de que se garantice su buen comportamiento durante su vida útil. Cabe resaltar que, las acciones que se adelanten deben ser efectuadas por el personal idóneo y siguiendo la normativa vigente.

- Teniendo en cuenta el avanzado estado de deterioro del predio de la KR 14A 60 58, en el Sector Catastral Chapinero Occidental de la Localidad de Teusaquillo, se recomienda a los responsables, encargados y/o propietarios de la edificación allí emplazada, que en caso de querer conocer el estado actual y real de la estructura, se deberá adelantar un estudio detallado de ingeniería en donde se analice la vulnerabilidad de la estructura, patología y comportamiento del suelo portante, de tal forma que permita aplicar las acciones requeridas que se deriven de estos estudios.

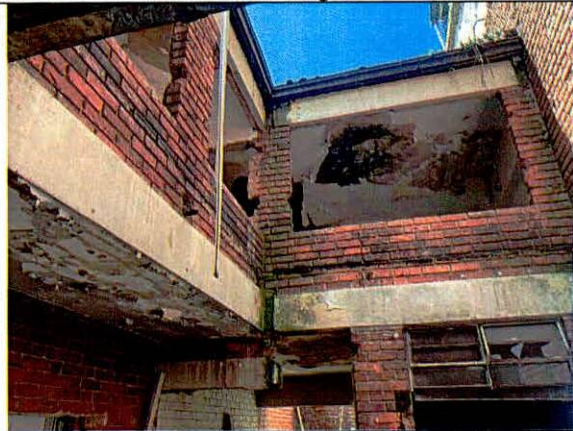
**Fotografía 6.** Humedades y desprendimientos de pañete y pintura.
