**DIAGNÓSTICO TÉCNICO - DI-20639**  
**SUBDIRECCIÓN DE ANÁLISIS DE RIESGOS Y EFECTOS DE CAMBIO CLIMÁTICO**  
**GRUPO ASISTENCIA TÉCNICA**  
**RADICADOS IDIGER No. 2024ER9253**

| <b>DIRECCIÓN:</b> | KR 7C 130A 21<br>Edificio Pijao<br>Norte P.H | <b>COORDENADAS<br/>AREA INSPECCIONADA</b> | X:105203.88; Y:112476.67 | | | |

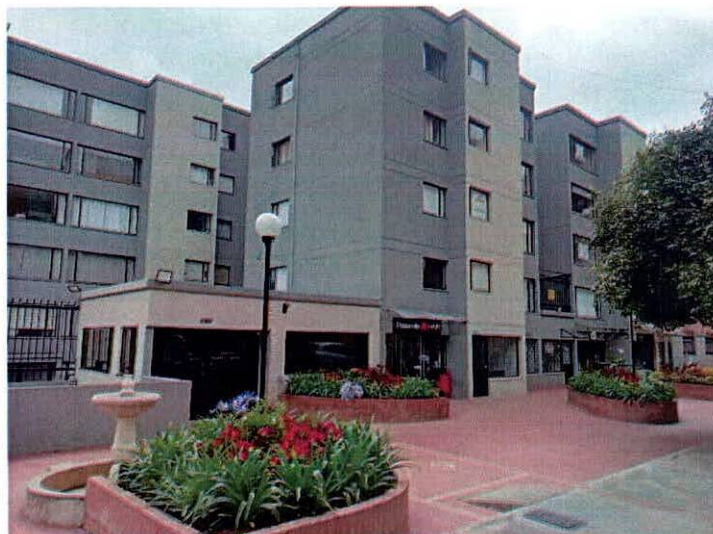
**Fotografía 1.** Identificación del Edificio Pijao Norte P.H en el predio de la KR 7C 130A 21 en el Sector Catastral Bella Suiza de la Localidad de Usaquén.

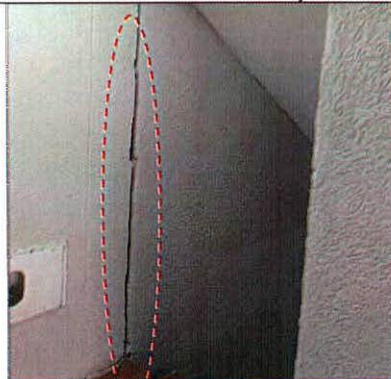
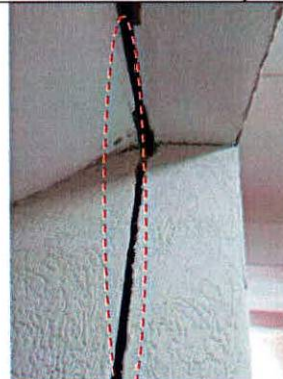
Se realiza la verificación de las condiciones generales de la estructura de la edificación de la Torre A, evidenciando hacia el sector donde se localizan las escaleras de acceso a los diferentes niveles, una junta de dilatación con una abertura aproximada de 1cm en los primeros niveles y hacia los últimos niveles se encuentra sellada con mortero. En el material de sellado, se evidencia una fisura vertical con abertura inferior a 1mm, (ver Fotografías 4 a 7). En la placa de contrapiso del segundo nivel, se observa una fisura con una longitud aproximada de 1m y abertura de aproximadamente 1mm, la cual se extiende a la base del muro del acceso al apartamento 202, (ver Fotografía 8).

**Fotografía 4.** Junta de dilatación de la estructura de la Torre A, primer nivel y acceso a sótano.

**Fotografía 5.** Junta de dilatación de la estructura de la Torre A, primer nivel y acceso a sótano.

- Dado que los daños identificados en la edificación de la Torre A del Edificio Pijao Norte P.H del predio de la KR 7C 130A 21 en el Sector Catastral Bella Suiza de la Localidad de Usaquén, pueden estar siendo causados por procesos de asentamientos sufridos por la estructura de la edificación, se recomienda a los responsables del Edificio Pijao Norte P.H, adelantar un estudio detallado de ingeniería en donde se analice de manera integral el conjunto suelo estructura, la vulnerabilidad estructural y la estabilidad geotécnica, de tal forma que permita establecer la (s) causa (s) detonante(s) de los procesos de asentamiento y el nivel de afectación estructural que eventualmente pudiera tener la edificación. Estos estudios deberán arrojar la metodología pertinente de intervención que permita mitigar y/o retornar a las condiciones óptimas estructurales para su comportamiento frente a cargas normales (habituales) de servicio y cargas dinámicas. Dichos estudios deberán cumplir los niveles de seguridad exigidos por la normativa y el Reglamento Colombiano de Construcción Sismo Resistente NSR-10.

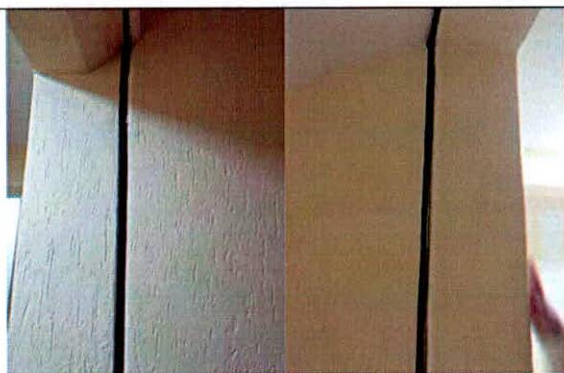
- Los daños evidenciados en la Torre A del Edificio Residencial Pijao P.H en el predio de la de la KR 7C 130A 21, correspondientes a fisuras en la placa de entrepiso del segundo nivel y muros perimetrales del apartamento 202, así como la ampliación en la junta de dilatación (oriental - occidental) de la estructura, pueden estar relacionados con deficiencias constructivas de la edificación, así como a asentamientos sufridos por la estructura de apartamentos.

**Fotografía 6.** Junta de dilatación de la estructura de la Torre A, segundo y tercer nivel.

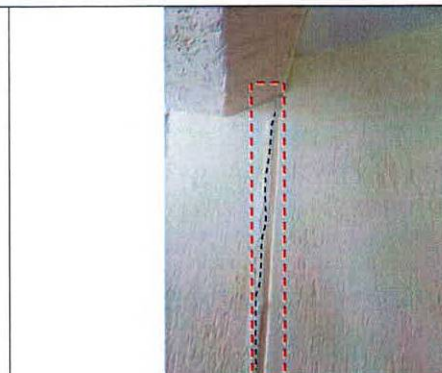
**Fotografía 7.** Junta de dilatación cuarto nivel de la edificación.

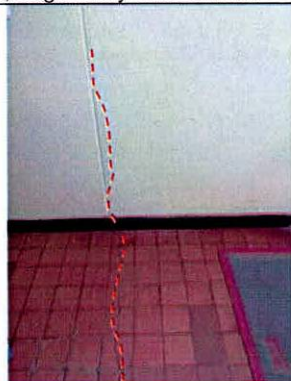
**Fotografía 8.** Daños en la placa de entepiso del segundo nivel de la edificación de la Torre A.

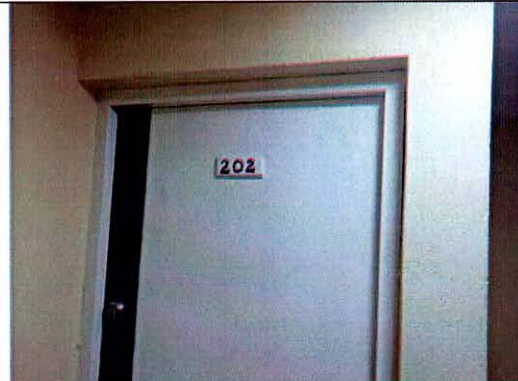
Se hace la verificación de las condiciones del apartamento 202, donde se observa en la parte superior, donde se localiza el dintel de la puerta de acceso al mismo, una fisura longitudinal en la placa de entrepiso, con longitud aproximada de 0.6m y abertura de aproximadamente 1mm, (ver Fotografías 9 y 10). En el interior del apartamento 202, se identifican fisuras de tendencia longitudinal y transversal en los muros interiores, las cuales tienen una abertura inferior a 1mm, (ver Fotografías 11 y 12).

**Fotografía 9.** Acceso al apartamento 202 de la Torre A.

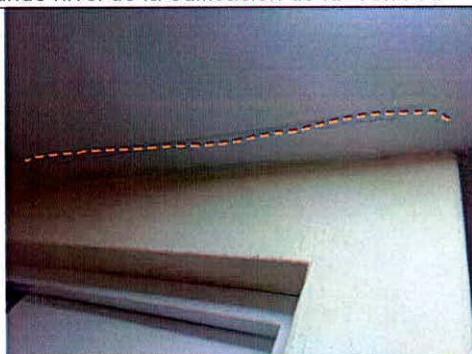
**Fotografía 10.** Fisura longitudinal en la placa de entepiso hacia el acceso del apartamento 202.

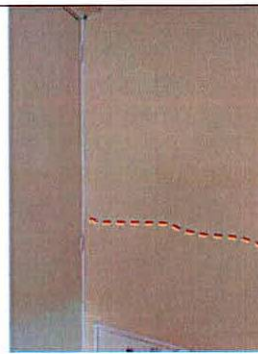
**Fotografía 11.** Fisuras identificadas en los muros interiores del apartamento 202.

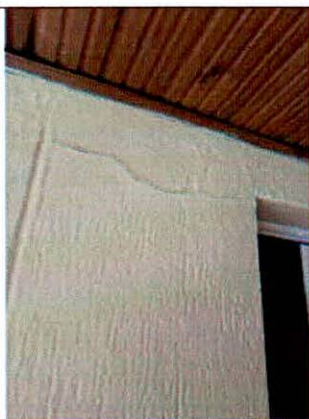
**Fotografía 12.** Fisuras identificadas en los muros interiores del apartamento 202.

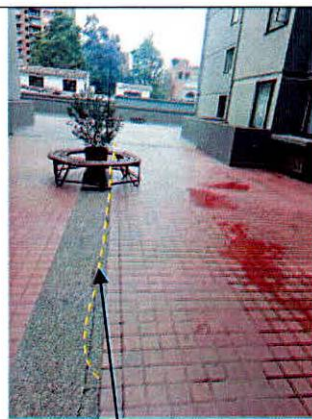
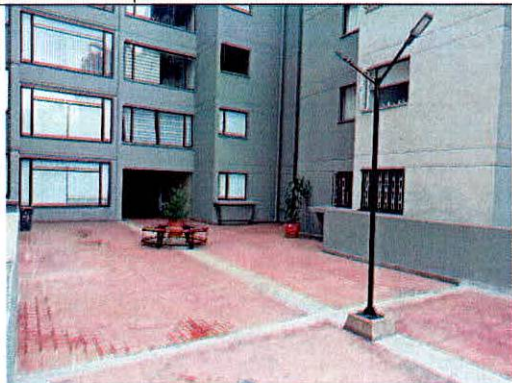
Por otra parte, se realiza la verificación de las condiciones generales de las plazoletas de las zonas comunes del inmueble, las cuales comunican a las 3 torres de apartamentos que componen la copropiedad, siendo estas plataformas en concreto, las cuales se encuentran adoquinadas y bajo las mismas se localiza el sótano de parqueaderos, (ver Fotografía 13). En la parte superior de las plataformas se identifican fisuras longitudinales con longitud variable de entre 1m y 5m, con una abertura aproximada de 1mm, (ver Fotografía 13 y 14). Se realiza la verificación de las condiciones bajo las plataformas que conforman las plazoletas de la copropiedad y se localizan los parqueaderos, identificando manchas de humedad y filtraciones en la parte inferior de la estructura de la plataforma y en la junta de dilatación de la plazoleta del inmueble, (ver Fotografías 15 a 17).

**Fotografía 13.** Condiciones generales de la plazoleta al interior del inmueble evaluado.

**Fotografía 14.** Condiciones generales de la plazoleta al interior del inmueble evaluado.

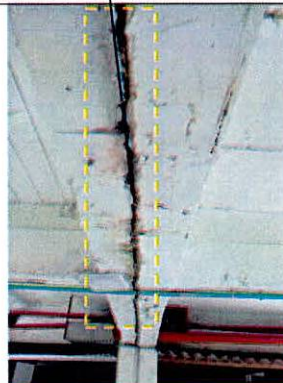
- Las manchas de humedad y filtraciones en la placa de entrepiso del sótano de parqueaderos, donde se localizan las plazoletas del inmueble, pueden estar relacionada a la falta de mantenimiento preventivo y/o correctivo de las instalaciones y a deficiencias en la impermeabilización de la placa donde se localizan las plazoletas de las zonas comunes en la parte superior.

**Fotografía 15.** Humedad y filtraciones de agua en la parte inferior de la placa de entra piso de la plataforma de estacionamiento.

- Conforme a lo dispuesto en el Código de Construcción para Bogotá D.C. (Acuerdo 20 de 1995), donde se establece que es obligación de los propietarios y/o responsables de los inmuebles propiciar y efectuar el adecuado mantenimiento de sus instalaciones, se recomienda a los responsables del Edificio Pijao Norte P.H del predio de la KR 7C 130A 21 en el Sector Catastral Bella Suiza de la Localidad de Usaquén, adelantar las acciones de mantenimiento (preventivo/correctivo) de los elementos estructurales y no estructurales que conforman el inmueble, incluidas las zonas comunes y estructuras de estacionamiento, en el cual se verifiquen las condiciones de impermeabilización de las plazoletas comunes, así como las redes de acueducto y alcantarillado al interior del predio, incluidos los sistemas de drenaje para el manejo de agua de escorrentía superficial, para que de ser necesario se implementen las

medidas para su rehabilitación, con el fin de que se garantice el buen comportamiento de estos frente a cargas normales de servicio durante su vida útil, acciones que deben adelantarse con personal idóneo y profesional, garantizando que se cumplan los requerimientos establecidos en la normatividad vigente.

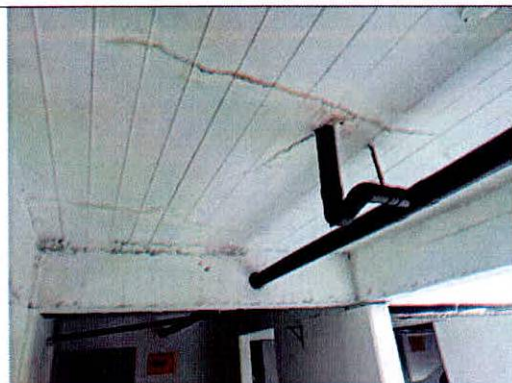
**Fotografía 16.** Humedad y filtraciones de agua en la parte inferior de la placa de entrepiso del sótano de parqueaderos.

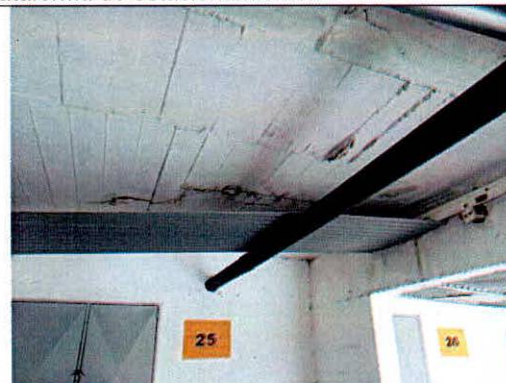
**Fotografía 17.** Humedad y filtraciones de agua en la parte inferior de la placa de entrepiso del sótano de parqueaderos.
