**DIAGNÓSTICO TÉCNICO – DI-16675**  
**SUBDIRECCIÓN DE ANÁLISIS DE RIESGOS Y EFECTOS DE CAMBIO CLIMÁTICO**  
**GRUPO ASISTENCIA TÉCNICA**  
**EVENTO SIRE No. 5386479**

Movimientos en masa – Falta de protección en taludes de corte.

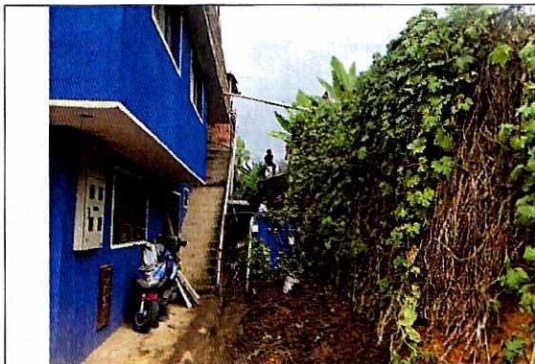
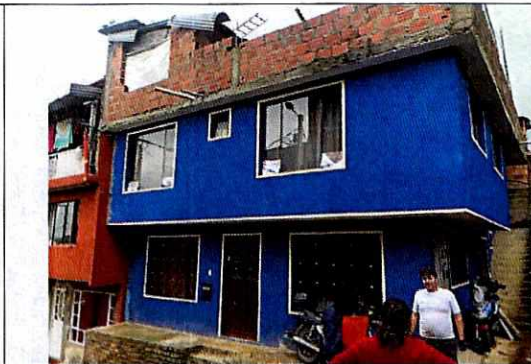
En atención al evento SIRE No 5386479, personal del Instituto Distrital de Gestión de Riesgos y Cambio Climático IDIGER, realizó visita técnica el día 27 de octubre de 2021 a la vivienda ubicada en la Calle 156 No 87B - 08, en el Barrio Tuna Alta Sector Bella Vista de la Localidad de Suba. El sector evaluado se encuentra urbanísticamente consolidado, el relieve del terreno corresponde a una ladera de pendiente media, sobre la cual se realizaron cortes y rellenos de origen antrópico para el emplazamiento de algunas viviendas, (Ver Fotografías 1 y 2).

Fotografía 1. Sector de la Calle 156 No 87B - 08, en el Barrio Tuna Alta Sector Bella Vista, en la Localidad de Suba.

Fotografía 2. Sector de la Calle 156 No 87B - 08, en el Barrio Tuna Alta Sector Bella Vista, en la Localidad de Suba.

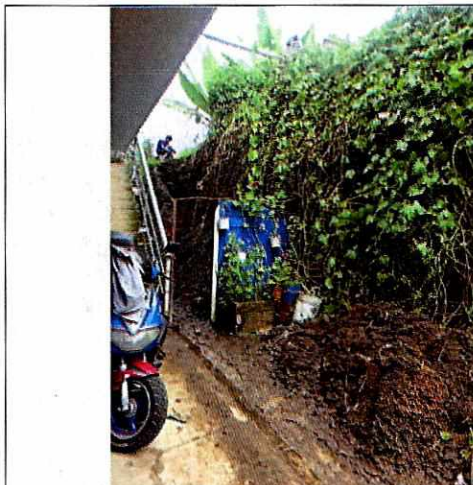
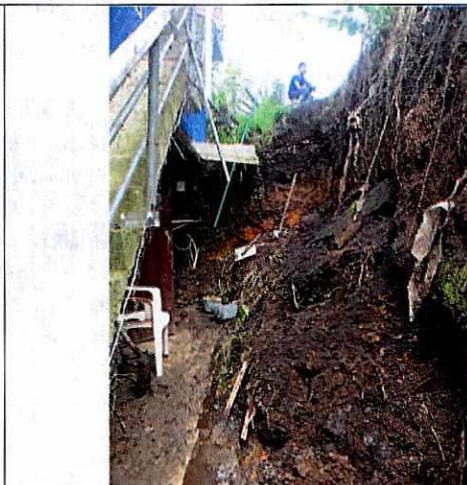
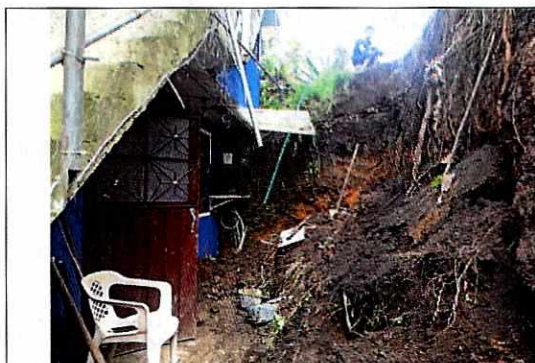
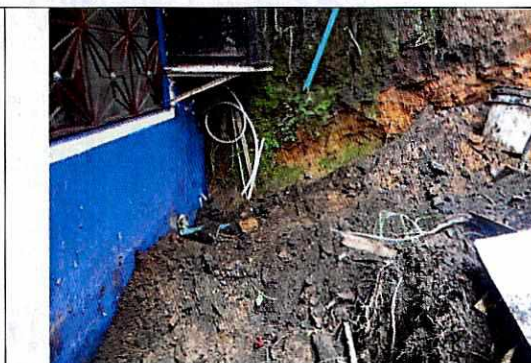
De acuerdo con los antecedentes, se evidencia que se mantienen vigentes las condiciones de estabilidad al interior de la edificación mencionadas y descritas en el DI-13007, si bien se mencionó en los antecedentes que el talud de corte localizado al costado oriental podría presentar desprendimientos, en la presente visita el mismo presenta un avance del movimiento en masa local, el cual involucró un volumen de material deslizado de aproximadamente  $2 \text{ m}^3$ , el cual obstaculizó la entrada al apartamento del primer nivel localizado en el costado posterior.

Al costado oriental de la vivienda evaluada se identifica un talud de corte, con una altura de aproximadamente 2.5m con pendiente verticalizada, conformado por limos y arcillas de baja plasticidad y consistencia suelta. Sobre el talud, no se identificaron medidas de contención y/o protección, así como tampoco sistemas adecuados para el manejo de las aguas superficiales y/o sub superficiales. En el talud se evidencia el avance del movimiento en masa de carácter local, correspondiente a un deslizamiento de tipo traslacional que ocupa un área en planta aproximada de  $50 \text{ m}^2$ , parte del material deslizado se depositó en el acceso de entrada del apartamento del primer nivel localizado al costado posterior, (Ver Fotografías 3 - 6). Se realizó inspección al predio, en compañía de la Señora María Eugenia Londoño, quien es la responsable del apartamento afectado. En el predio se emplaza una vivienda de (2) niveles con altillo, construida en mampostería parcialmente confinada con placa de entrepiso y placa en concreto. Al interior de la vivienda no se observan daños relevantes en la estructura de esta y en general presenta un buen estado de conservación, (ver Fotografías 7 – 8).

Fotografía 3. Talud de corte de la vivienda en la Calle 156 No 87B - 08, en el Barrio Tuna Alta Sector Bella Vista.

Fotografía 4. Talud de corte de la vivienda en la Calle 156 No 87B - 08, en el Barrio Tuna Alta Sector Bella Vista.

Fotografía 5. Talud de corte de la vivienda en la Calle 156 No 87B - 08, en el Barrio Tuna Alta Sector Bella Vista.

Fotografía 6. Talud de corte de la vivienda en la Calle 156 No 87B - 08, en el Barrio Tuna Alta Sector Bella Vista.

- Al responsable y/o responsables de la vivienda de la Calle 156 No 87B - 08, en el Barrio Tuna Alta Sector Bella Vista de la Localidad de Suba, acoger la recomendación de evacuación temporal y preventiva, hasta tanto se garanticen las condiciones de estabilidad de la ladera.
- A la Alcaldía Local de Suba identificar al responsable y/o responsables, de implementar adecuadas medidas de protección y/o contención en la ladera evaluada y localizada al costado oriental de la vivienda de la Calle 156 No 87B - 08, en el Barrio Tuna Alta Sector Bella Vista de la Localidad de Suba, donde se incluyan sistemas para el manejo de las aguas de escorrentía. acciones que deberán desarrollarse con el apoyo de personal idóneo, garantizando que se cumplan los requerimientos establecidos en la normatividad vigente y para lo cual deberán tramitarse los permisos y licencias respectivas.

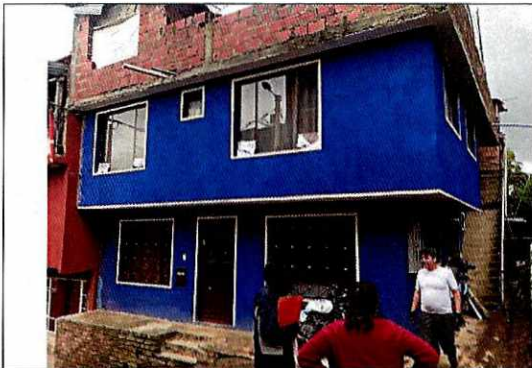
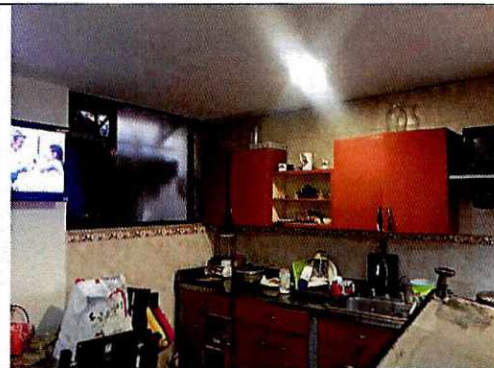
Fotografía 7. Vista de la fachada de la vivienda en la Calle 156 No 87B - 08, en el Barrio Tuna Alta Sector Bella Vista.

Fotografía 8. Interior de la vivienda en la Calle 156 No 87B - 08, en el Barrio Tuna Alta Sector Bella Vista.
