| <p>ALCALDÍA MAYOR<br/>DE BOGOTÁ D.C.<br/>AMBIENTE<br/>Instituto Distrital de Gestión de Riesgos<br/>y Cambio Climático</p> | <b>CONCEPTO TÉCNICO DE<br/>AMENAZA RUINA</b> | Código: | <b>GPR-FT-06</b> |

| 1.1 CONCEPTO DE AMENAZA RUINA N° CAR: | 2788 |

| 2.5 DIRECCIÓN: | CALLE 90 No. 87 – 69, CALLE 89 # 87 A - 50 |
| 2.7 FECHA DE VISITA: | SEPTIEMBRE 21 DE 2016 |

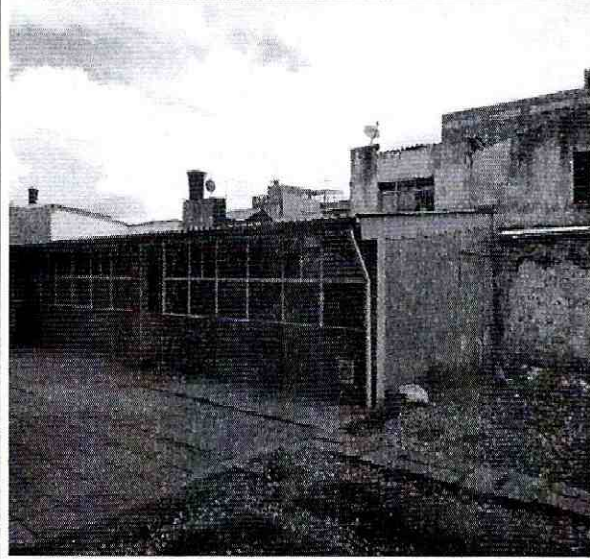
Foto 1. Aspecto exterior de la edificación de un piso.

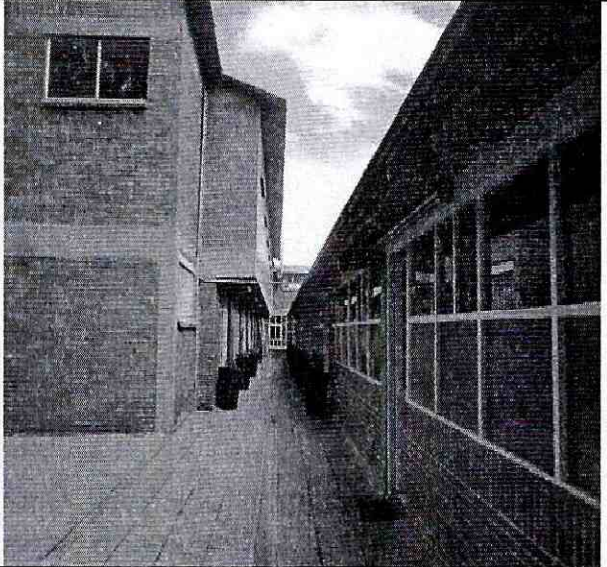
Foto 2. Fachada de la edificación del costado suroriental.

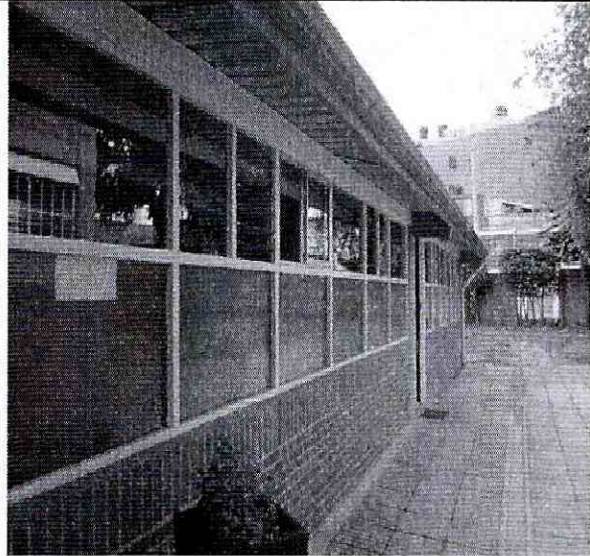
Foto 3. Fachada edificación de un piso sector suroriental.

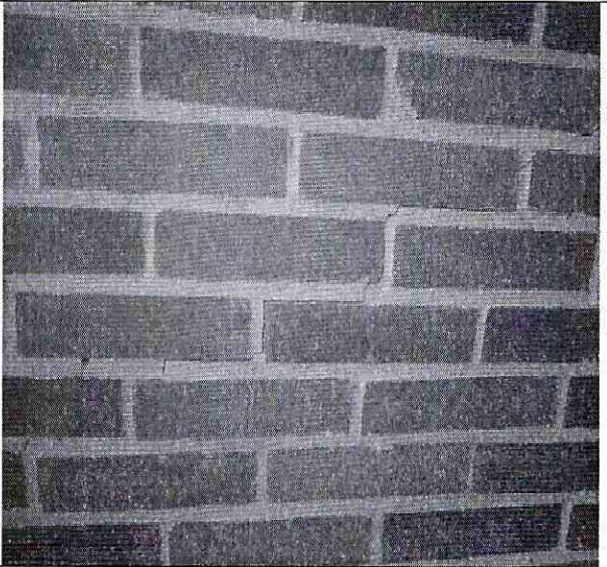
En general, los muros de la edificación de un piso no presentan daño, sin embargo en el del costado suroriental, en lo que corresponde a la cafetería y el taller de pintura, se detecta daño fuerte con presencia de fisuras, agrietamientos y fracturas, el muro de la cafetería ya había sido intervenido para reparar dichos agrietamientos. La cubierta no presenta daño estructural, no se detectan deformaciones, ni fallos, ni indicios de problemas de estabilidad de la estructura de cubierta, las tejas se ven en buen estado. En el piso se presentan algunas fisuras pero en términos generales se encuentra en buen estado, no se detectan deformaciones ni hundimientos del piso. El tramo de muro de lindero del extremo suroriental presenta daño fuerte, en este muro se detectan fisuras y agrietamientos, muchos de los cuales siguen la línea de la pega entre bloques, también se evidencia pérdida de verticalidad y desprendimiento de fragmentos del pañete de recubrimiento. La clasificación global del daño para la edificación de un piso y para el muro de lindero del sector suroriental del predio es fuerte y por lo tanto amenazan ruina.

Foto 4. Fisura en muro de mampostería de la cafetería.

- Establecer medidas de aislamiento y protección en el área cercana al muro de lindero del sector suroriental y a los muros de la edificación de un piso que presentan agrietamientos, para garantizar la seguridad de los usuarios y ocupantes, manteniéndolas hasta que se desarrollen las actividades de recuperación estructural o se realice su demolición

- Desarrollar un estudio técnico de ingeniería que establezca las causas de la aparición de las fisuras, grietas, fracturas y otras afectaciones en la edificación y en el muro de lindero, que a la vez determine las acciones a ejecutar para la solución de dicho problema, actividad que debe ser ejecutada por personal profesional idóneo

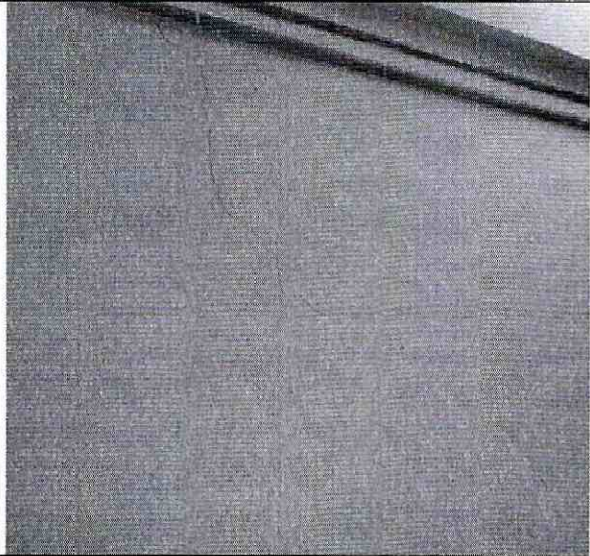
Foto 5. Grietas en muro interno que ya había sido reparado.

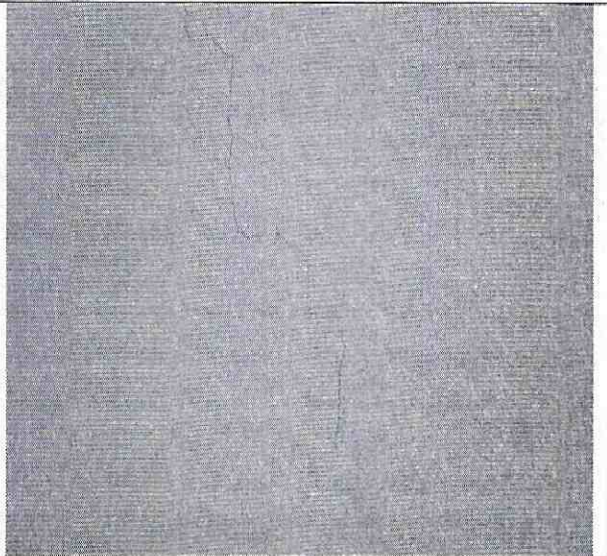
Foto 6. Agrietamiento en muro interno, costado suroriental.

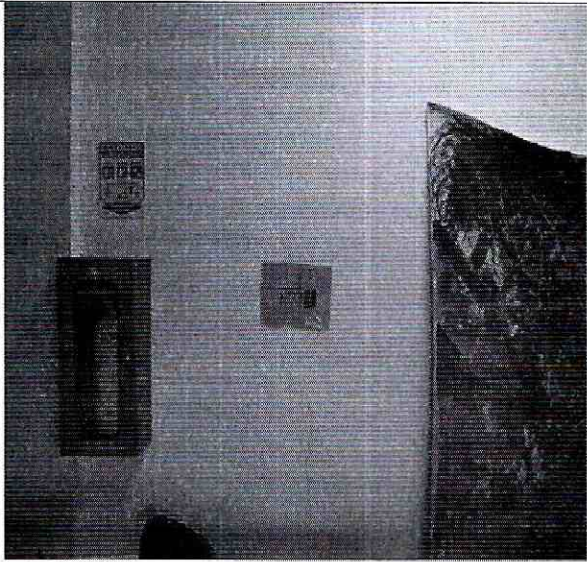
Foto 7. Fisuras en muros internos.

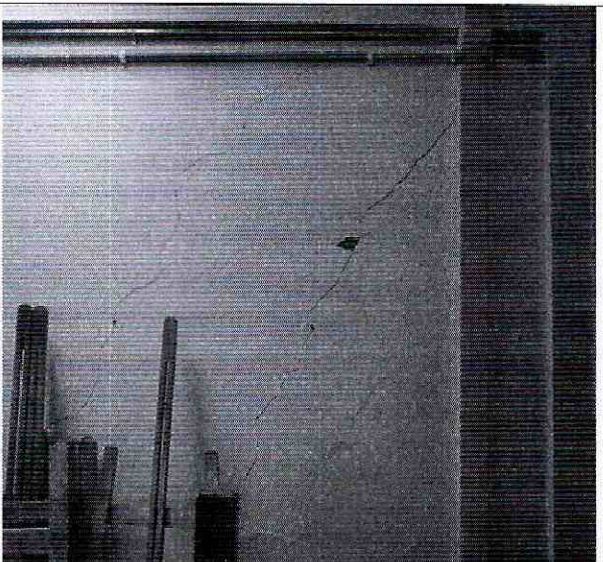
Foto 8. Agrietamientos diagonales en muros internos, taller.

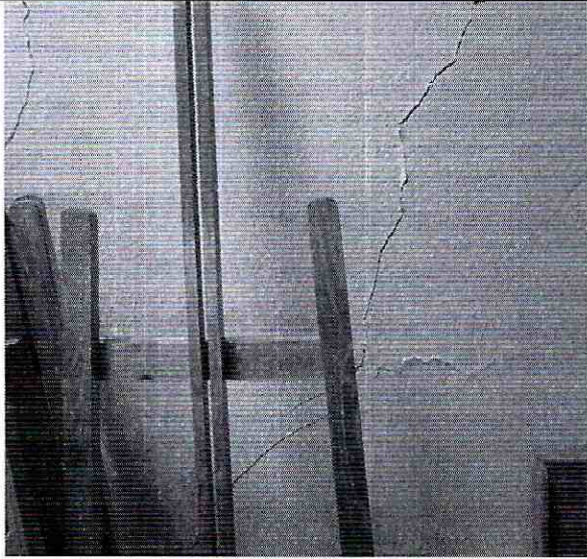
Foto 9. Agrietamiento diagonal en muro del taller de pintura.

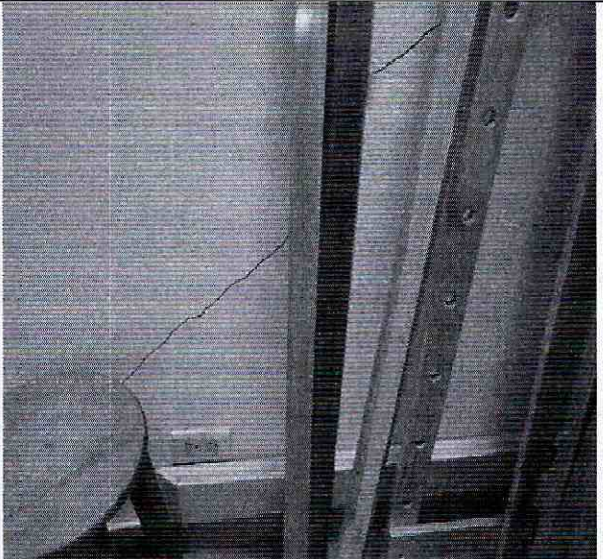
Foto 10. Grietas en muro de edificación del sector suroriental.

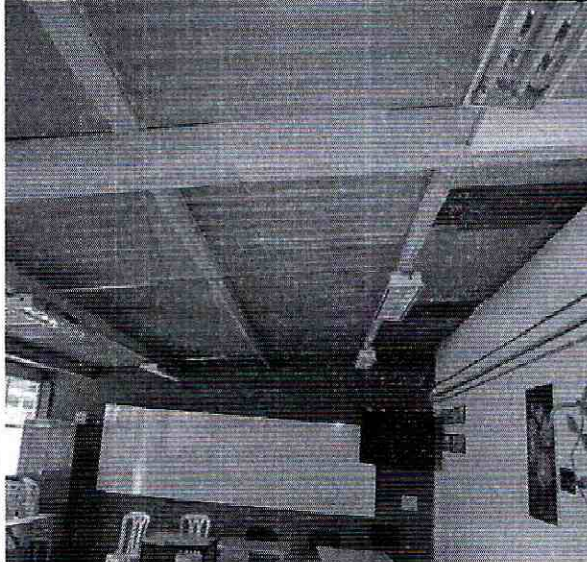
| Elementos estructura soporte | | Indicar % del elemento para cada nivel de Daño | | | | | Comentarios |
|---|---|---|---|---|---|---|---|
| Cubierta | | | P | | | | Un nivel de daño clasificado como Leve (L) corresponde a Deformación casi imperceptible. |

Foto 11. Elementos de cubierta sin daño evidente.

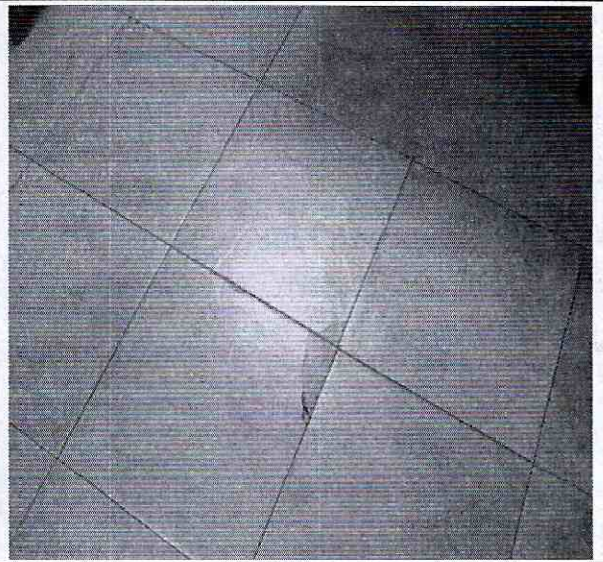
Foto 12. Fisuras en el piso, en general está en buen estado.

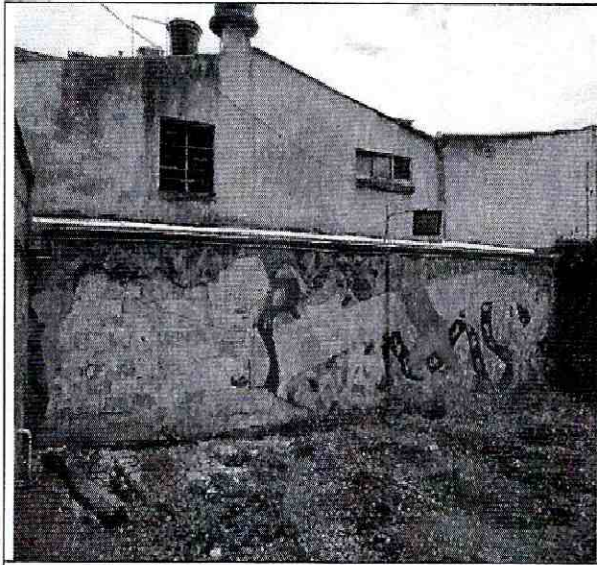
Foto 13. Muro de lindero, tramo suroriental.

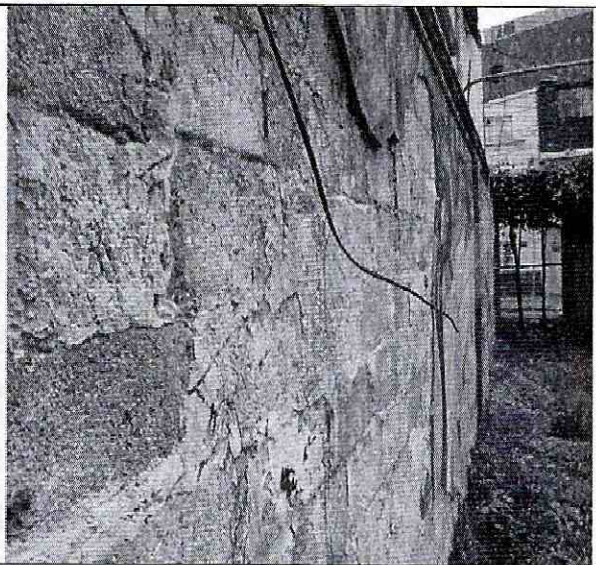
| Elementos estructura soporte | | Indicar % del elemento para cada nivel de Daño | | | | | Comentarios |
|---|---|---|---|---|---|---|---|
| Muro de Lindero | | | | | P | | Un nivel de daño clasificado como Fuerte (F) corresponde a Agrietamiento y dislocación de piezas de mampostería. Desplome o inclinación incipiente del muro. |

Foto 14. Deterioro y daños en muro de lindero

- Restringir el uso del sector aledaño al muro de lindero del extremo suroriental, el cual presenta daño fuerte, medida que se debe mantener hasta que se desarrollen las actividades que garanticen su estabilidad o se realice su demolición

- En caso de no desarrollar las actividades recomendadas en los puntos anteriores de manera inmediata se recomienda demoler el muro de lindero del sector suroriental y la edificación

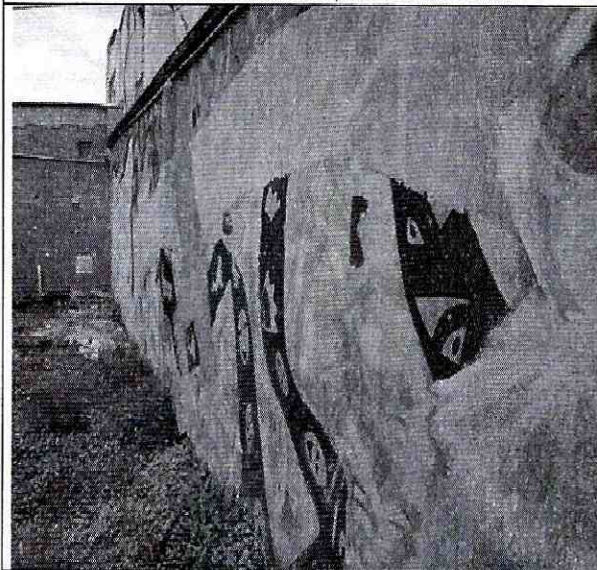
Foto 15. Ligera pérdida de verticalidad del muro.

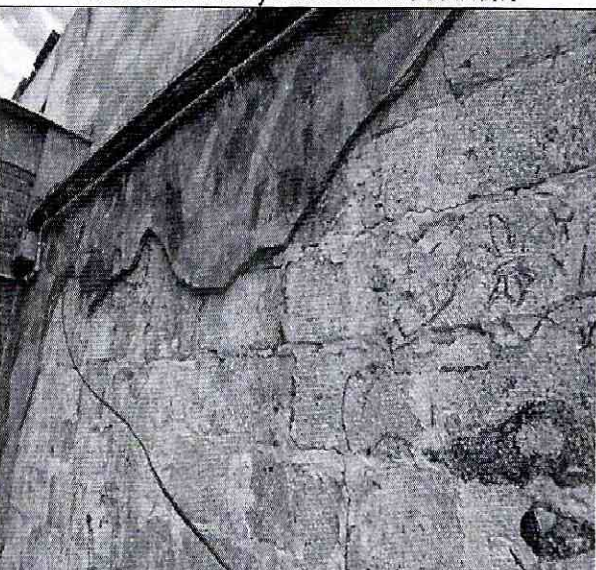
Foto 16. Grietas, fisuras y desprendimiento del pañete.

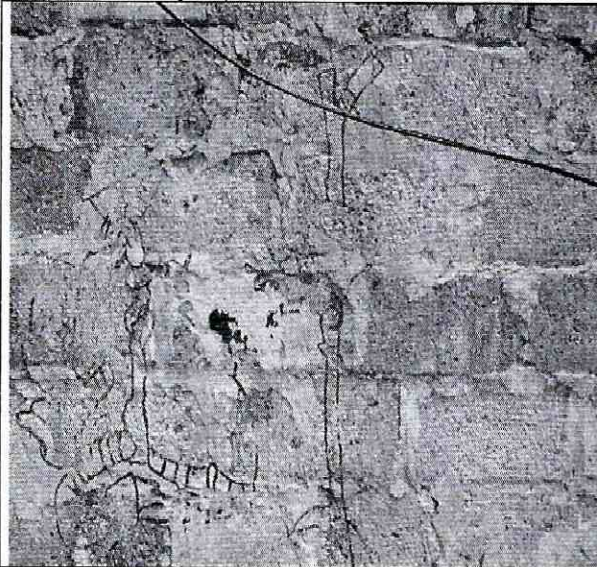
Foto 17. Agrietamientos y daño fuerte del muro de lindero.

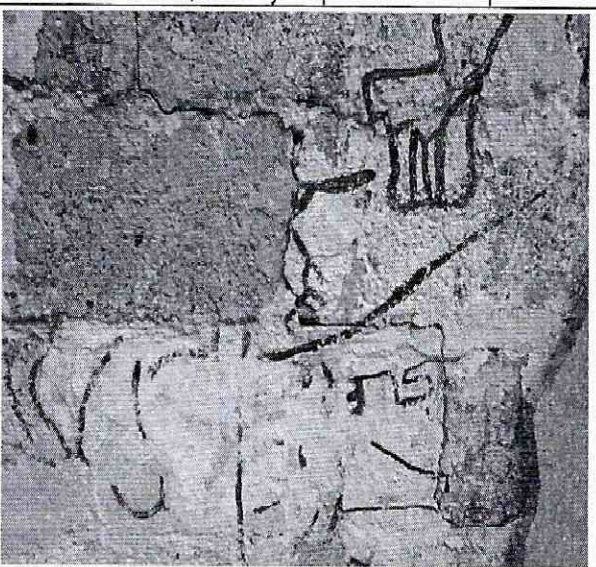
Foto 18. Grietas que siguen la línea de pega entre bloques.

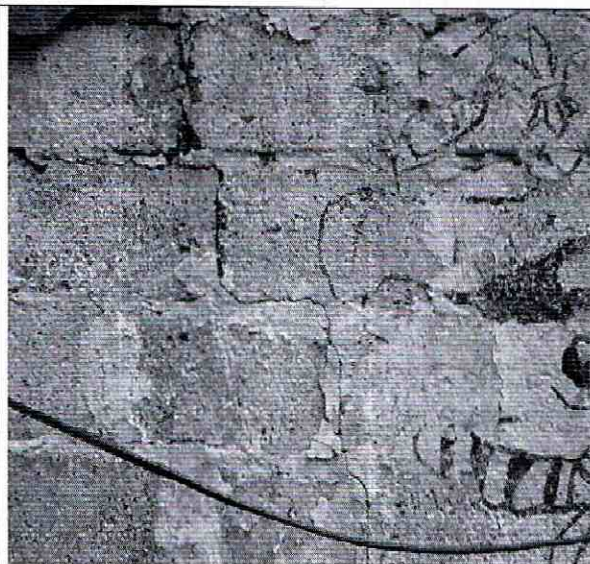
Foto 19. Grietas en muro de lindero del costado suroriental.

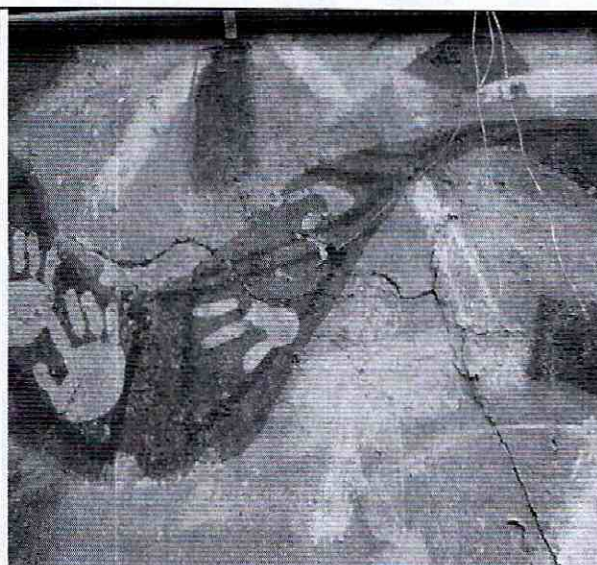
Foto 20. Daños y deterioro del pañete de recubrimiento.

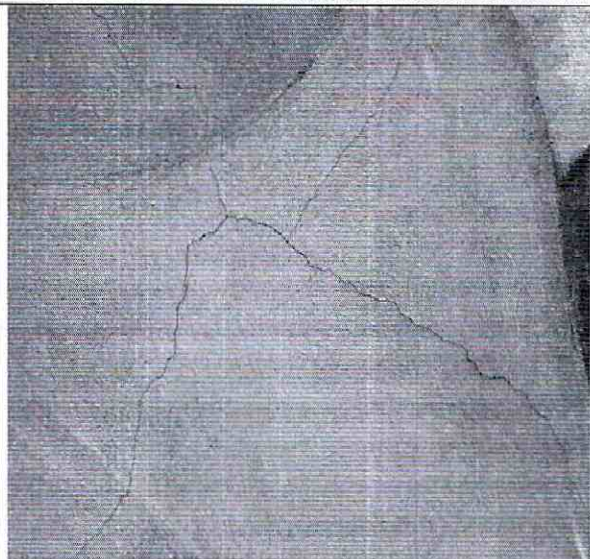
Foto 21. Fisuras en pañete de recubrimiento y acabado.

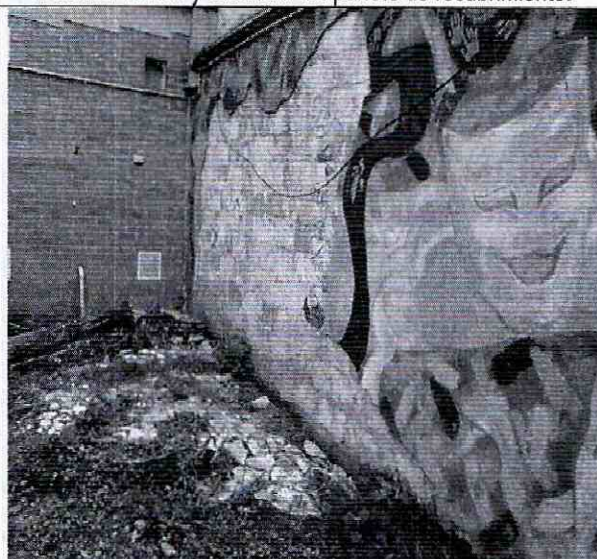
Foto 22. Desprendimiento parcial del pañete.
