**DIAGNÓSTICO TÉCNICO – DI No. 12843**  
**SUBDIRECCIÓN DE ANÁLISIS DE RIESGOS Y EFECTOS DE CAMBIO CLIMÁTICO**  
**GRUPO ASISTENCIA TÉCNICA**  
**RADICADO IDIGER 2019ER701**

| <b>DIRECCIÓN:</b> | Carrera 59 A No 136-25 | <b>COORDENADAS AREA INSPECCIONADA</b> | X1:100977.25<br>Y1:114598.45 | | | |

#### 5. ESCENARIO DE RIESGO : Construcciones - Asentamientos diferenciales

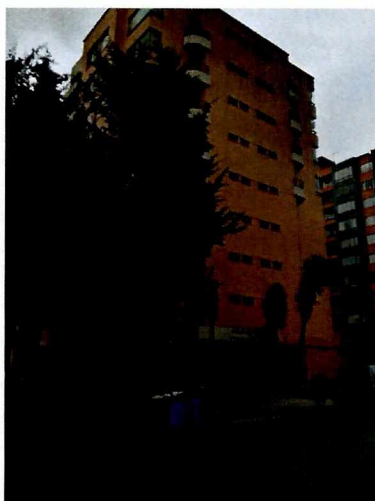
En la visita a las torres que conforman el edificio Monterrey, se evidencia que la zona restringida en el año Junio de 2017 y encontrada reparada y reconstruida en el Febrero de 2018 no presenta daños (Ver Fotografía 1-3). Tampoco se evidencia un aumento en la separación de las dos torres con respecto a la vista de Febrero 2018 (Ver Fotografías 4 y 5).

**Fotografía 1.** Fachada principal del Edificio Monterrey ubicado en el predio de la Carrera 59 A No 136-25

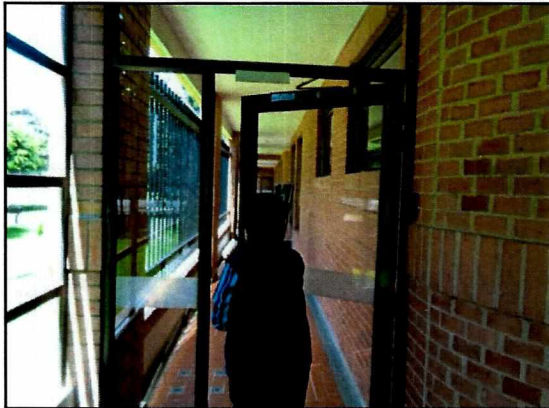
**Fotografía 2.** Estado de la los muretes de fachada del costado sur del edificio Monterrey evidenciada el día 20 de Febrero de 2018.

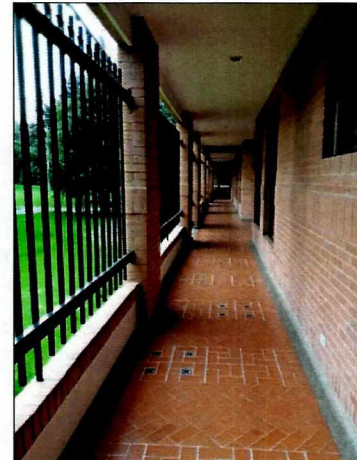
**Fotografía 3.** . Estado de la los muretes de fachada del costado sur del edificio Monterrey evidenciada el día 7 de Febrero de 2019.

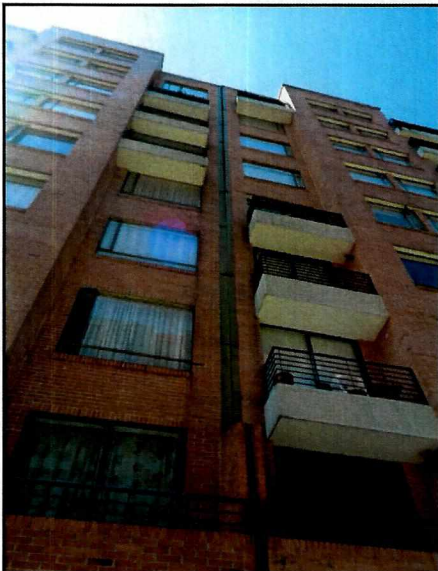
**Fotografía 4.** Separación entre las torres 1 y 2 evidenciada el día 20 de Febrero de 2018.

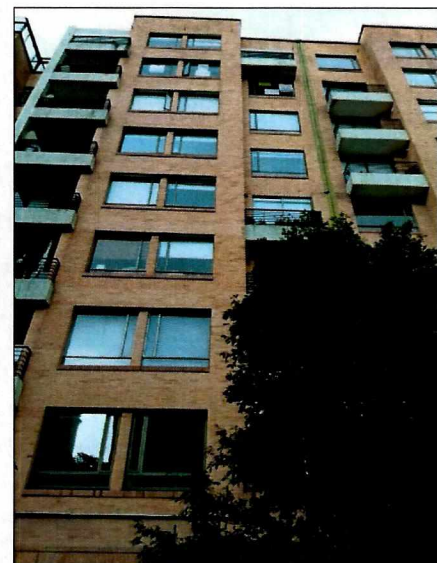
**Fotografía 5.** Separación entre las torres 1 y 2, evidenciada el día 7 de Febrero de 2019.

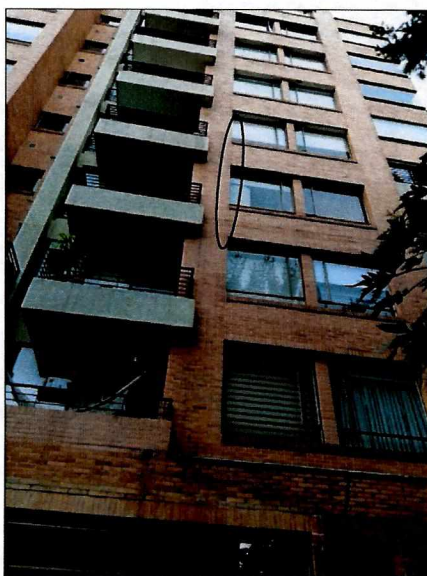
Adicionalmente a lo evidenciado en los antecedentes, se observan fisuras de tendencia vertical con aberturas aproximadas a los 2 mm en la mampostería de facha de los costados norte y sur (Ver Fotografías 6 y 7).

Asentamientos diferenciales de las dos torres-Procesos de Dsecación.

**Fotografía 6.** Fisuras en la fachada norte del Edificio Monterrey ubicado en el predio de la Carrera 59 A No 136-25

- A los responsables de los daños, adelantar las acciones de reparación y/o reforzamiento necesarios con el fin de reparar y llevar la estructura a los niveles de seguridad requeridos. Acciones basadas en estudios detallados de patología, vulnerabilidad estructural y comportamiento suelo estructura, garantizando que se cumplan los requerimientos establecidos en la Ley 400 de 1997 en el Decreto No. 926 del 19 de marzo de 2010, Reglamento Colombiano de Construcción Sismo Resistente NSR-10, de acuerdo con la normatividad vigente, para lo cual se deben tramitar los permisos y licencias respectivos. Estos estudios deben ser adelantados con el propósito de garantizar durante la vida útil de la estructura, las condiciones adecuadas para su uso.

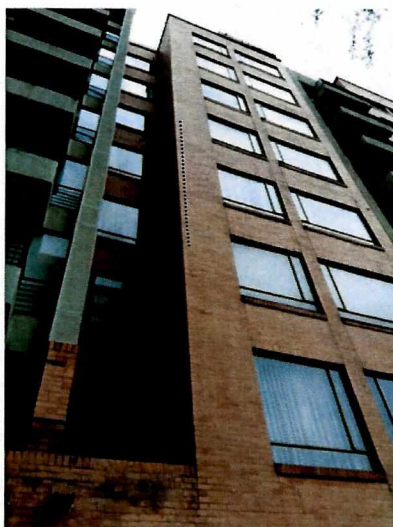
**Fotografía 7.** Fisuras en la fachada del costado sur del Edificio Monterrey ubicado en el predio de la Carrera 59 A No 136-25

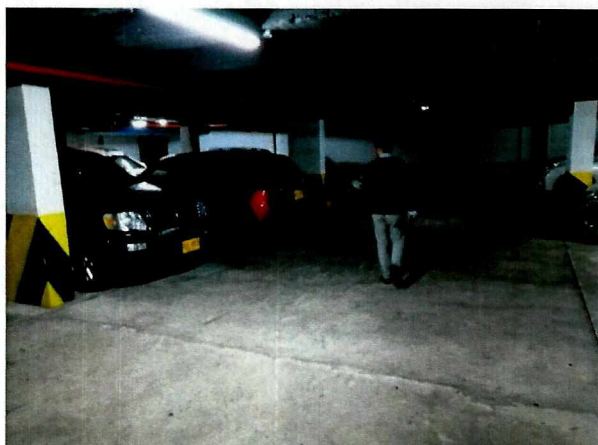
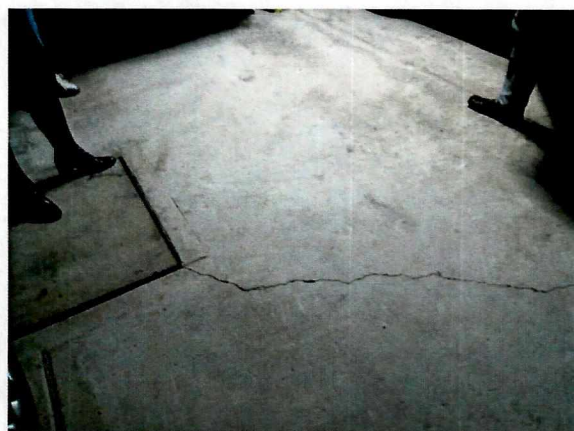
También se evidencian fisuras de tendencia longitudinal con aberturas hasta de 3mm aproximadamente en el contrapiso de los parqueaderos cubiertos del primer piso localizado hacia el costado norte de la edificación (Ver Fotografías 8 y 9).

Fotografías 8 y 9. Fisuras en el contrapiso de los parqueaderos de primer piso

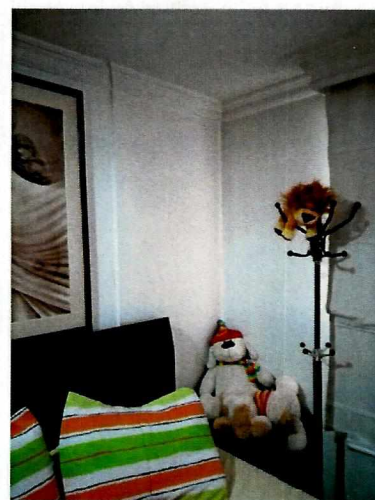
Se ingresa al apartamento 702 en donde se observan fisuras en muros divisorios y dinteles con aberturas aproximadas al milímetro (Ver Fotografías 10 y 11).

Fotografías 10 y 11. Fisuras en muros del apartamento 702 en el edificio Monterrey.
