| | <b>DIAGNÓSTICO TÉCNICO</b> | | Código: | <b>CR-FT-42</b> |

**DIAGNÓSTICO TÉCNICO – DI No. 20595**  
**SUBDIRECCIÓN DE ANÁLISIS DE RIESGOS Y EFECTOS DE CAMBIO CLIMÁTICO**  
**GRUPO ASISTENCIA TÉCNICA**  
**RADICADO IDIGER No. 2024ER7880**

| <b>DIRECCIÓN:</b> | P1: CL 41B SUR 16A 65 ESTE<br>P2: CL 41B SUR 16A 51 ESTE | <b>COORDENADAS ÁREA INSPECCIONADA</b> | X1: 99.698,090 Y1: 94.456,529<br>X2: 99.685,584 Y2: 94.457,859 | | |

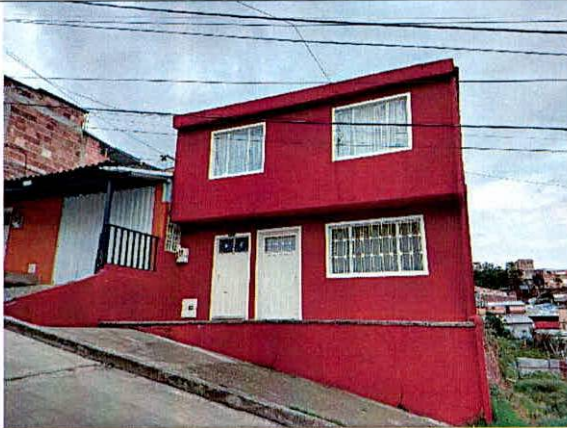
En el predio P1: CL 41B SUR 16A 65 ESTE corresponde a una vivienda de dos niveles, construida posiblemente bajo un sistema estructural en mampostería parcialmente confinada, con muros divisorios y perimetrales en mampostería y cubierta liviana en tejas de fibrocemento con soportes en cerchas metálicas (ver fotografía 2). En su exterior se evidencian dos fisuras de tendencia vertical de una abertura de 2 mm y longitudes aproximadas de 0,8 m y 1,4 m respectivamente, ubicadas sobre el muro del andén de acceso del costado norte de la vivienda (ver fotografía 3), también se evidencian fisuras de tendencias longitudinales y transversales y aberturas entre 1 y 2 mm y longitudes variables entre 0,2 m y 1,2 m aproximadamente sobre el piso en granito del andén de acceso mencionado (ver fotografía 4). Al interior no se evidencian daños en los elementos estructurales y no estructurales (ver fotografía 5).

| <b>Fotografía 1.</b> Vista general del sector de los predios P1 y P2. | <b>Fotografía 2.</b> Vivienda emplazada en el predio P1. |

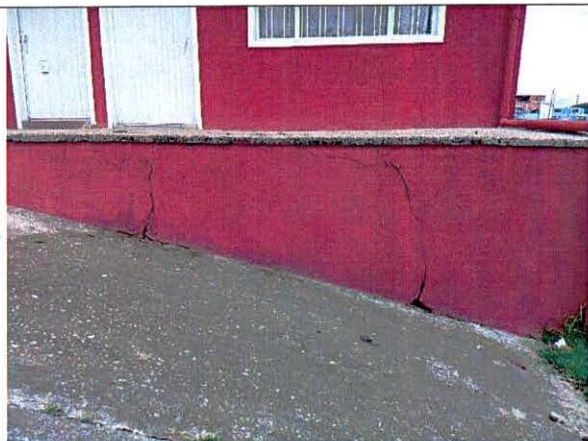
- La generalidad de los daños observados en el predio P1 pueden tener relación con deficiencias constructivas o falta de mantenimiento general. No obstante, no se puede descartar que los daños evidenciados estén posiblemente asociados a las excavaciones realizadas en el predio P2.

**Fotografía 3.** Fisuras de tendencia vertical en muro de andén de acceso.

- A los responsables, encargados y/o propietarios del predio P1: CL 41B SUR 16A 65 ESTE ubicado en el barrio Moralva en la Localidad de San Cristóbal, en caso de no existir condiciones o restricciones para el uso del suelo, se recomienda que, cumpliendo con los requisitos de la Ley 400 de 1997 (Decreto 926 de 2010 – Reglamento Colombiano de Construcción Sismo Resistente, actualmente NSR-10) y lo dispuesto en el Código de Construcción para Bogotá D.C. (Acuerdo 20 de 1995), donde se establece que es obligación de los propietarios y/o responsables de los inmuebles propiciar y efectuar el adecuado mantenimiento de sus instalaciones, adelantar acciones encaminadas al mantenimiento y/o reparación de los daños evidenciados, con el fin de garantizar la estabilidad y funcionalidad de la vivienda durante su vida útil. Cabe resaltar que, las acciones que se adelanten deben ser efectuadas por el personal idóneo y en cumplimiento de la normativa vigente.

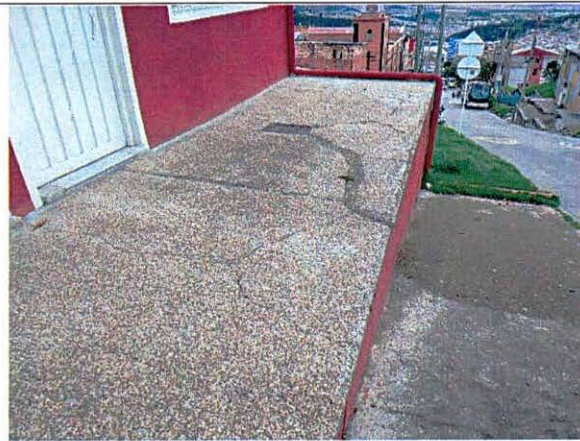
**Fotografía 4.** Fisuras de tendencia longitudinal y transversal en piso de andén de acceso.

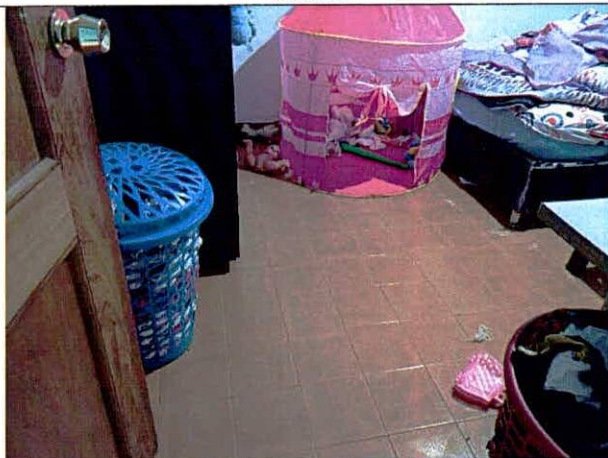
**Fotografía 5.** Tipología de estado general de muros y piso al costado occidental del predio P1.

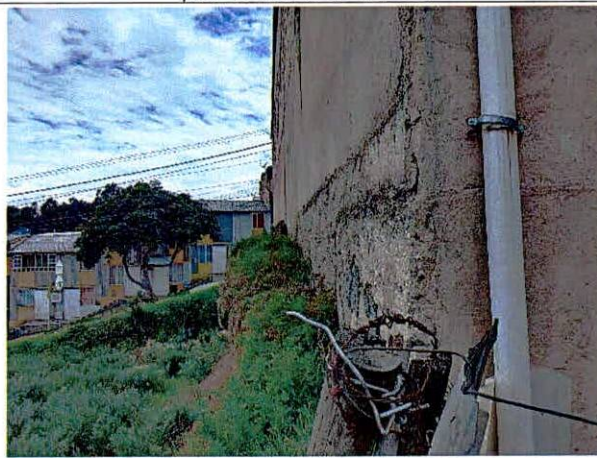
**Fotografía 6.** Muro perimetral occidental del predio P1 desde el exterior, colindante al predio P2.

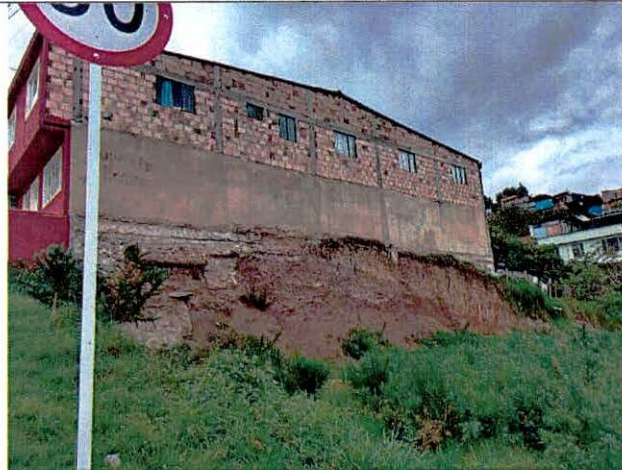
En el predio P2: CL 41B SUR 16A 51 ESTE corresponde a un lote vacío cubierto de material vegetal en el cual, de acuerdo con lo comentado por el señor Andrés Martínez, residente del predio P1 y quien atiende la visita, hace dos años se realizó una excavación como inicio de una obra que tenían contemplada en este lote, generando un talud de corte de 6.0 m de alto en una longitud de 20 m aproximadamente sobre el cual no se identifican obras de estabilidad ni manejo de aguas (ver fotografía 6 y 7). En el momento de la visita no se observan señales de obras en ejecución y según lo mencionado por quien atiende la visita, estas fueron suspendidas hace más de 1 año. Las excavaciones realizadas causaron la exposición de la cimentación del predio P1, sin embargo no se evidencian condiciones de riesgo inminente durante la visita (ver fotografía 8).

**Fotografía 8.** Talud de corte realizado en el predio P2.

- La funcionalidad del predio P2: CL 41B SUR 16A 51 ESTE ubicado en el barrio Moralva en la Localidad de San Cristóbal, no se encuentra comprometida en la actualidad ante cargas normales de servicio por las condiciones observadas durante la inspección visual. Se desconoce el comportamiento del talud de corte realizado al costado oriental del mismo, ante cargas dinámicas que se puedan presentar como, por ejemplo, sismos.

- A la Alcaldía Local de San Cristóbal, desde sus competencias y en virtud de lo establecido en el Artículo 11 de la Ley 2116 de 2021, ejercer el control urbanístico, verificando la documentación y condiciones reglamentarias para las obras ejecutadas en el predio P2: CL 41B SUR 16A 51 ESTE ubicado en el barrio Moralva en la Localidad de San Cristóbal, así como el cumplimiento de lo establecido en las mismas, en cuanto a los procedimientos constructivos, especificaciones técnicas y recomendaciones allí consignadas. Lo anterior con el propósito de que los responsables del predio P2: CL 41B SUR 16A 51 ESTE, realicen las obras que garanticen la estabilidad del talud realizado al costado oriental de este.
